Rapportagedatum Versie 2.0
29 november 2005 Definitief
Inspecteurs
J.H. van Vliet / N.J.A. Kuijper
Onderzoeksnummer
RV-05U0019

RV-05U0019

Op maandag 15 augustus 2005 vindt om 09:10 uur een ontsporing plaats van een reizigerstrein aan de westzijde van het emplacement Amsterdam Centraal.

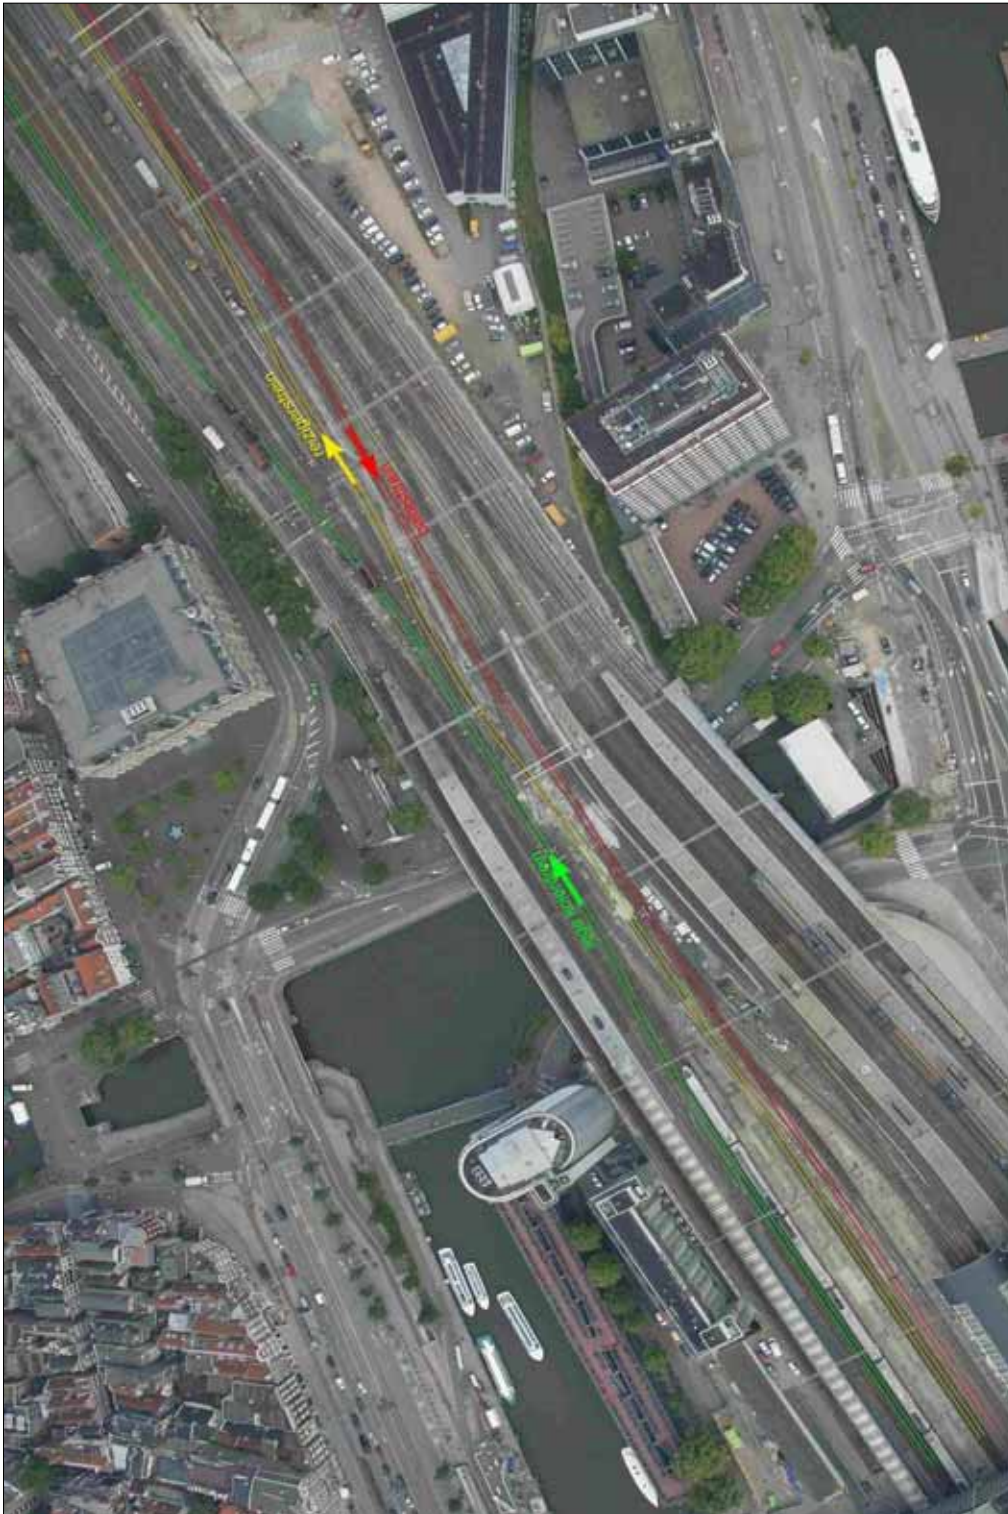
Afbeelding 1: Op een luchtfoto gemaakt op 10 juni 2005 van emplacement Amsterdam Westzijde zijn de afzonderlijke rijwegen van de drie ontspoorde treinen ingetekend.

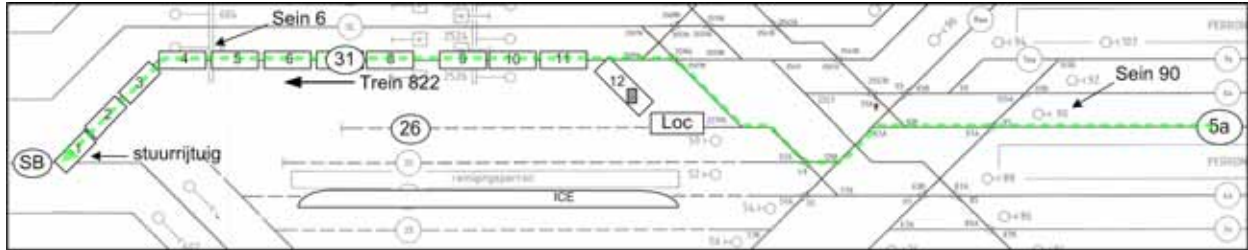
Op het moment dat de duwende locomotief de sectie van wissel 2519B inrijdt en het stuurrijtuig al ongeveer 330 meter verder rijdt, bemerkt de machinist dat de trein in toenemende mate begint te schokken. Kort hierop komt de trein als gevolg van luchtverlies tot stilstand. Op dat moment nadert uit tegengestelde richting NS Reizigerstrein 3031 (Den Helder – Nijmegen). De machinist van trein 3031 neemt waar dat de achterste rijtuigen en de achterop lopende locomotief van trein 822 ontsporen en dat de trein in tweeën breekt. Kort hierop komt trein 822 tot stilstand. Trein 3031 is op dat moment tot stilstand gekomen naast de ontspoorde trein 822.

Afbeelding.3: Sporensituatie emplacement 'Amsterdam Westzijde' met de route die intercitytrein 822 reed.

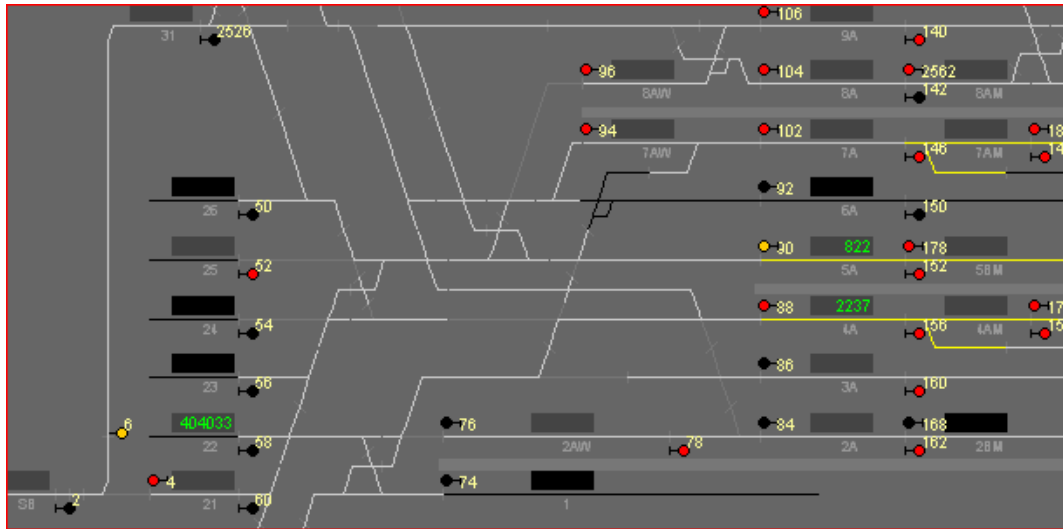
- Voor de reizigerstrein 822 wordt om 09:10:35 uur een rijweg ingesteld van spoor 5a, sein 90, naar spoor 31. Op het signalerings scherm wordt sein 90 'geel', in werkelijkheid zal het sein buiten 'groen' tonen, omdat het volgende sein 6 ook uit de stand stop is ('geel' op het scherm). Zie afbeelding 7.
- Om 09:10:45 uur wordt sein 90 weer 'rood', dit als gevolg van het passeren van het sein door de reizigerstrein.
- Vervolgens rijdt trein 822 over het emplacement van Amsterdam. Afbeelding 8 toont ongeveer de situatie als de trein het snelheidsbord '6' nadert op spoor 31. Als de voorzijde van de trein dit punt nadert, bevindt de achterzijde zich nog ter hoogte van het perron (gele lijn op het beeldscherm).

Afbeelding 7: Voor trein 822 is een rijweg ingesteld en sein 90 is uit de stand stop (geel).

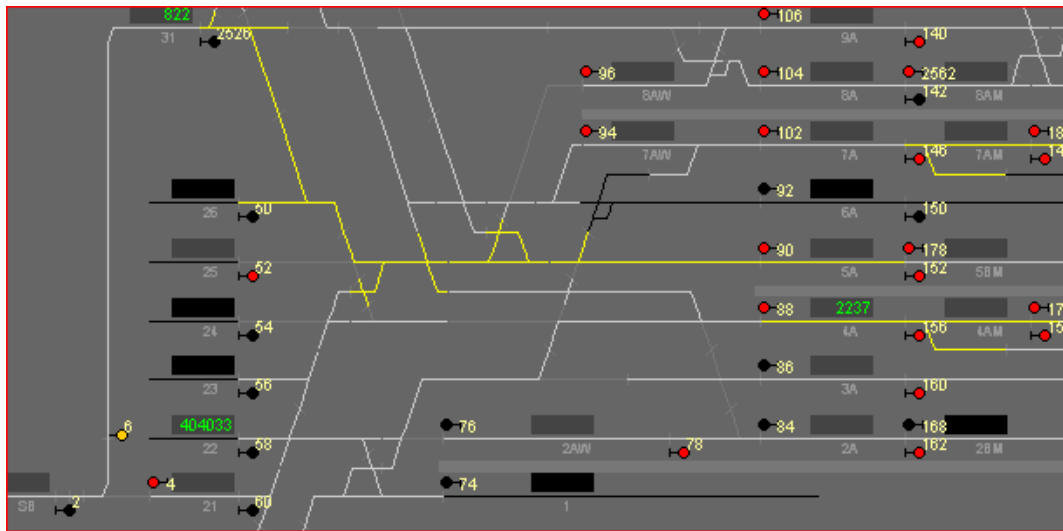
Afbeelding 8: Trein 822 nadert spoor 31. De achterzijde van de trein rijdt nog op spoor 5a.

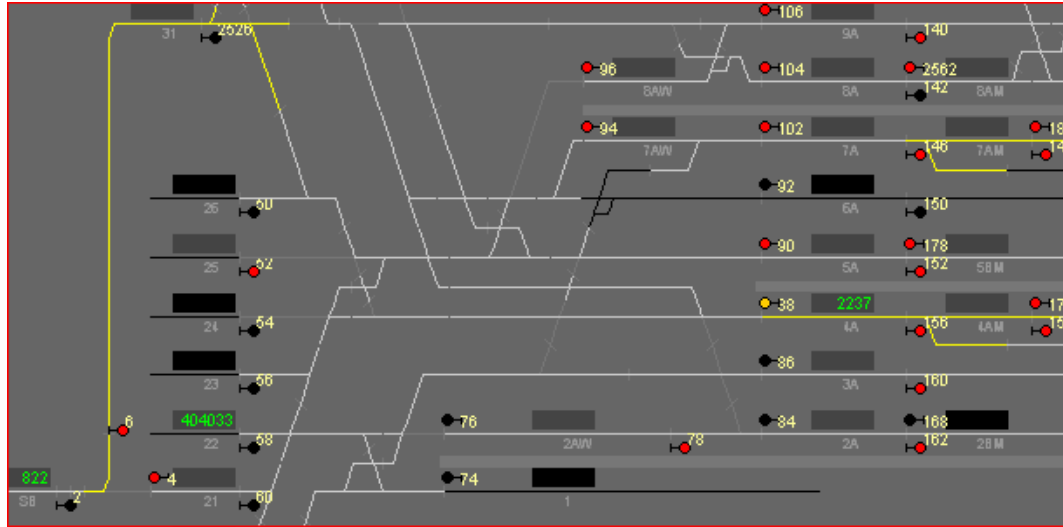
Afbeelding 9: situatie trein 822 na ontsparing. De voorzijde van de trein staat voorbij sein 6.

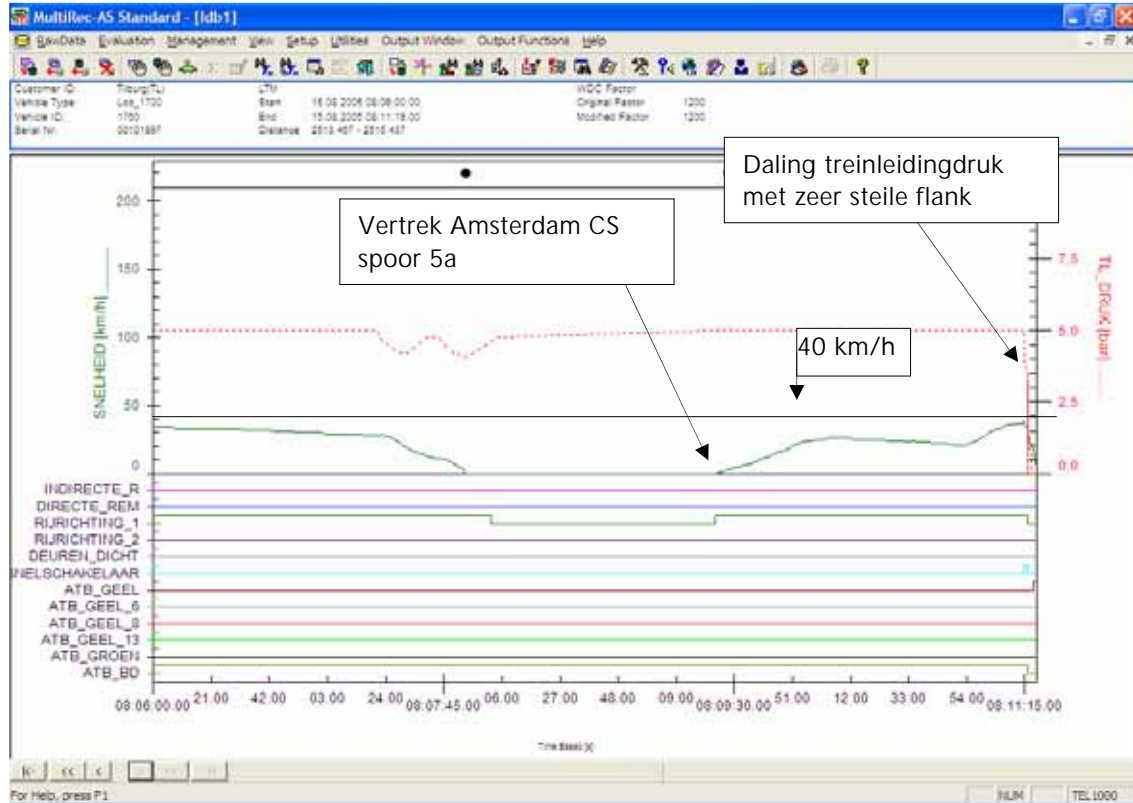
Afbeelding 10: Grafische weergave ritgegevens van de E-loc 1760 van de trek / duw combinatie trein 822. (geregistreerde tijd is "wintertijd").

Uit deze grafieken is het moment af te leiden dat de trein vertrekt van spoor 5a en aanzet waardoor de snelheid oploopt tot ongeveer 25 km/uur. Met deze snelheid is de trein verder gereden tot aan het punt waar de machinist de informatie ontvangt van de baanapparatuur dat 60 km/uur wordt toegestaan. Hier wordt opnieuw aangezet en de snelheid loopt op tot ongeveer 40 km/uur op het moment dat de volremming ontstaat als gevolg van het wegvallen van de treinleidingdruk.

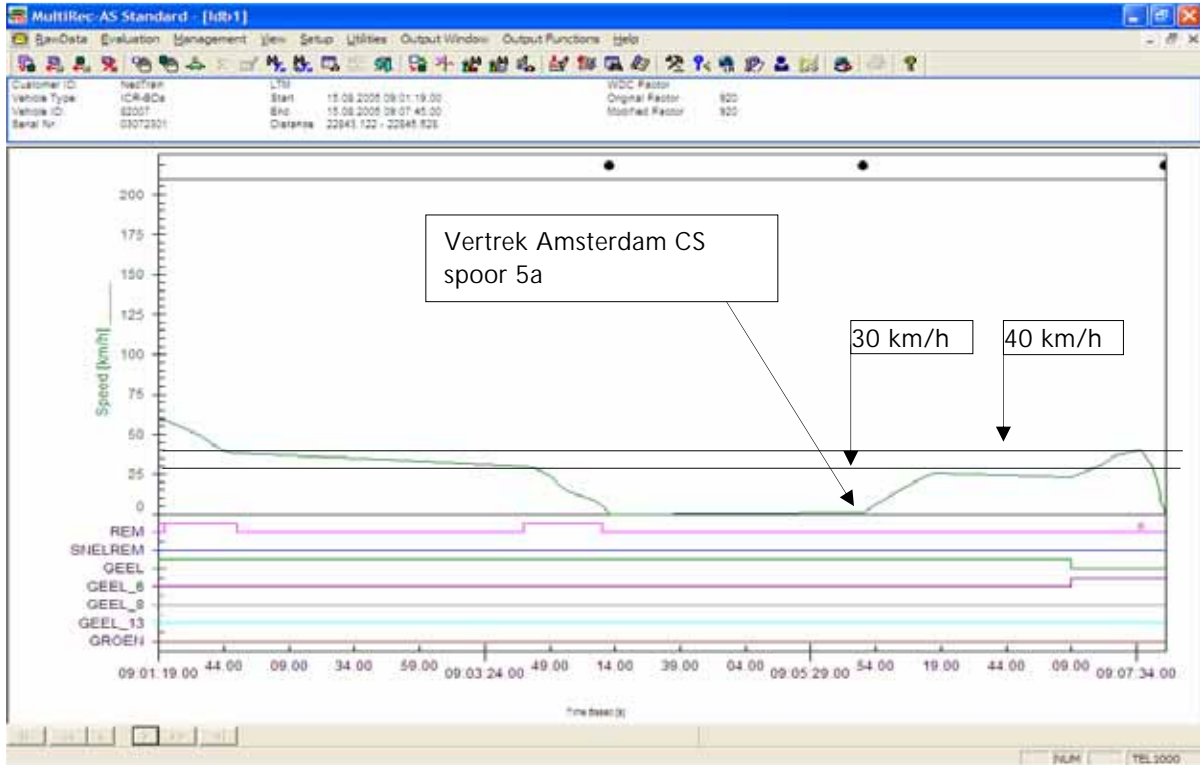
Afbeelding 11: Grafische weergave ARR gegevens van het stuurstandrijtuig van de trek / duw combinatie trein 822.

Kort voor de snelremming wordt het signaal "remhandel bediend" gedurende twee tijdregistraties in het stuurrijtuig geregistreerd. Uit de brongegevens blijkt dat het signaal ongeveer 0,5 seconden actief is. Dit signaal kan afkomstig zijn van de indirecte remhandel van zowel het stuurrijtuig als de locomotief of een ingezette remming door bijvoorbeeld een treinleidingbreuk of een noodrembediening.

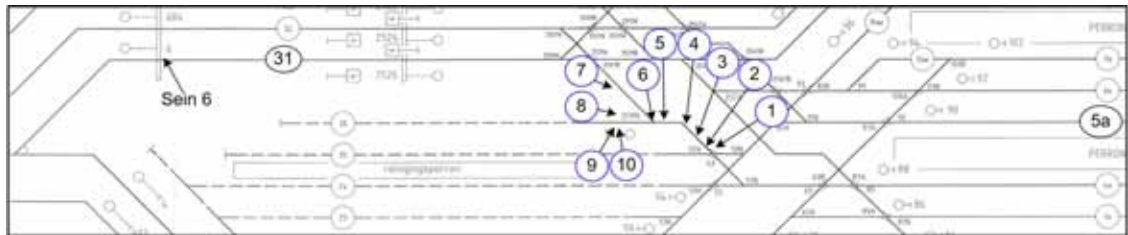
Trein 822 komt tot stilstand na ontsporing van het achterste deel van de trein. Het stuurstandrijtuig komt tot stilstand op spoor 31 op 20 meter voor portaal 269. De achterop lopende duwende loc komt tot stilstand op spoor 26. In onderstaande figuur worden de belangrijkste zaken die na de ontsporing zijn vastgesteld puntsgewijs weergegeven en in de tabel toegelicht.

Afbeelding 17: Schema sporen emplacement Amsterdam Centraal Westzijde met ontsporinggegevens. De nummering van de bevindingen wordt in de onderstaande tabel toegelicht.

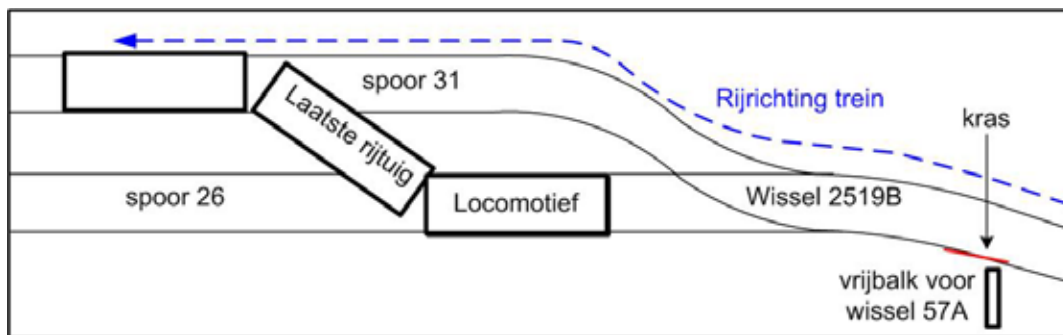
De reizigerstrein bestaat uit een duwende locomotief en 12 rijtuigen. Uit het schadepatroon, vastgesteld na de ontsporing, blijkt dat het laatste rijtuig en de achterop lopende locomotief in een andere richting (spoor 26) zijn geleid dan de rest van de trein (spoor 31). Het laatste rijtuig is hierdoor gaan scharen en heeft hierbij een bovenleidingportaal geraakt.

Afbeelding 19:: Schematische weergave van het ontspoorde achterste deel van de reizigerstrein

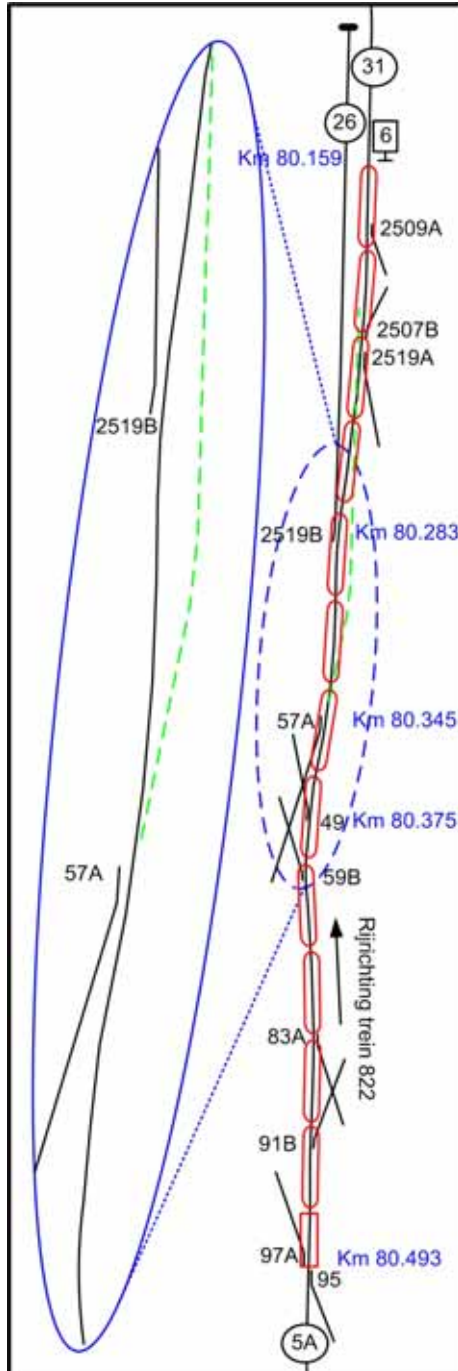
Afbeelding 25: Plaats van trein 822 op het moment dat de voorzijde bij bord 6 rijdt. De groene stippellijn is een deel van de oude baan zoals die lag voor de ontwerpwijziging.

In de tekening is met een groen stippellijn aangegeven hoe het verloop van het spoor was voordat de emplacementvernieuwing plaatsvond. Het emplacement, ±30 meter voorbij de tongpunten van wissel 57A tot aan het bord 6 is compleet vernieuwd. Wissel 57A en de rijweg er voor is bestaand emplacement. Tussen het wissel 2519B en 57A zijn de nieuwe sporen weer aan de bestaande infrastructuur gekoppeld.

De ontsporing vond plaats op ongeveer 20 tot 23 meter voorbij de tongpunten van wissel 57A, ongeveer 3 dwarsliggers voor de vrijbalk. De vrijbalk ligt ongeveer 25 meter voorbij de tongpunten van wissel 57A. De afstand tussen wissel 57A en wissel 2519B is ongeveer 55 meter.

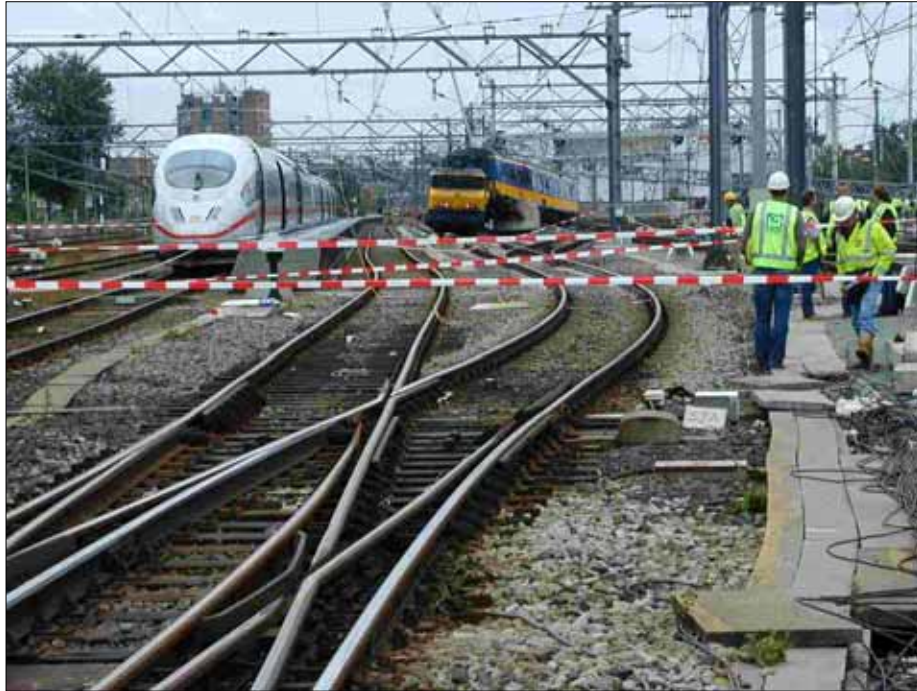
Afbeelding 26: De rijweg van het wissel 49/57A via de boog naar wissel 2519B voor het herstel.
