# Steigerongeval Amercentrale

*Geertruidenberg 28 september 2003*

**Rapportage van bestuurlijk onderzoek van het steigerongeval**

**Amercentrale ketel Eenheid 9  
Geertruidenberg**

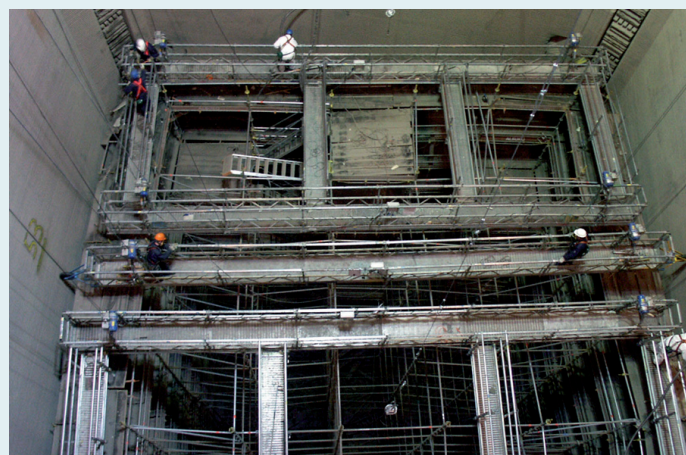
*Figuur 13*  
Bovenaanzicht met hangbruggen; onder de hangbruggen is de steiger zichtbaar

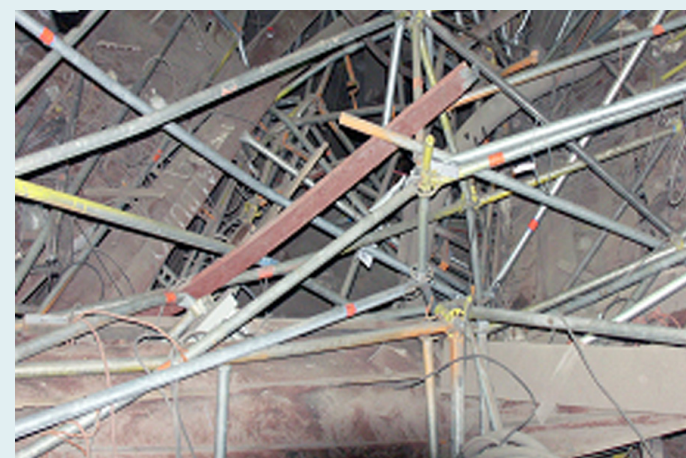
*Figuur 15*  
Beeld vanaf een hangbrug naar beneden

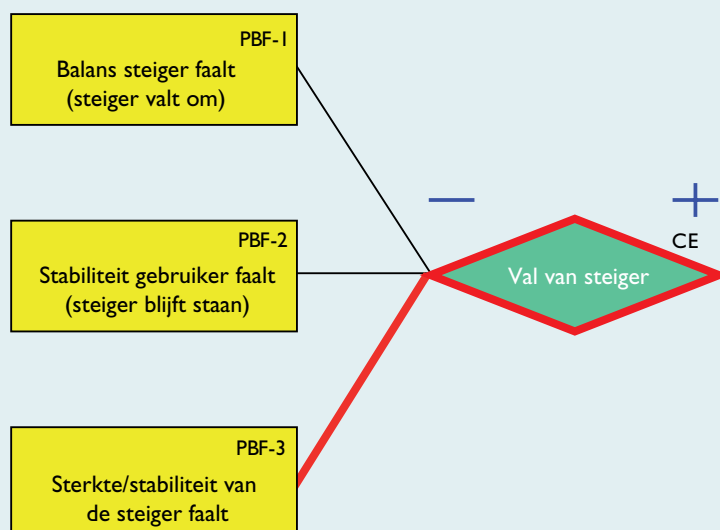
De *primaire barrière*, waarvan het niet-functioneren heeft geleid tot het instorten van de steiger, is het falen van de sterkte en stabiliteit van de steiger. Dat wil zeggen dat de constructie bij de uitgeoefende belasting onvoldoende was. Deze is opgenomen in het ongevalspad die als gekleurde lijn is weergegeven in figuur VIII-2.

Figuur VIII-2  
Falende primaire barrière PBF-3 (ongevalspad aangegeven met rode lijn door PBF3 en Centrale Gebeurtenis (CG): val van (ineenstortende) steiger)

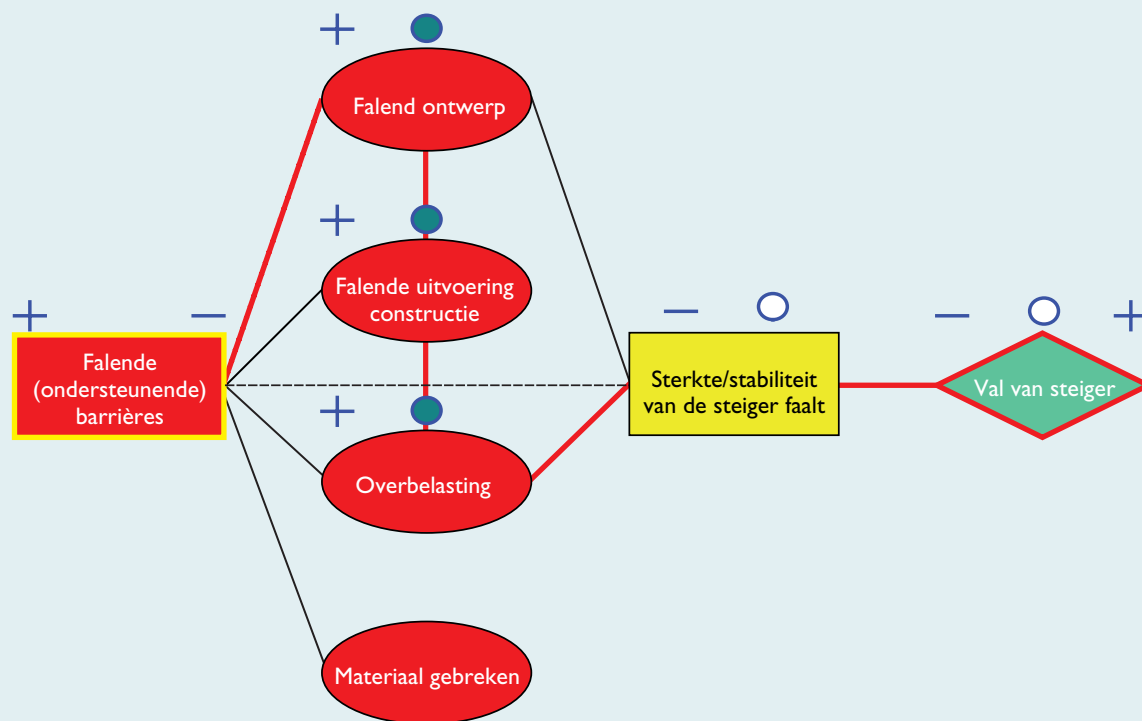
In het genoemde TNO-rapport wordt geconcludeerd dat uiteindelijk het **falende ontwerp** bepalend en voldoende is geweest voor het falen van de sterkte en stabiliteit van de steiger; een goed ontwerp had daarmee het falen van de steiger kunnen voorkomen. Voor het bepalen van de kans op falen van de steiger zijn echter ook de falende ondersteunende barrière en de **falende uitvoering van de constructie** van invloed. Daarom zijn deze beide opgenomen in het ongevalspad, zoals weergegeven in figuur VIII-3.

Figuur VIII-3  
Gefaalde ondersteunende barrières (ongevalspad aangegeven met rode lijn)

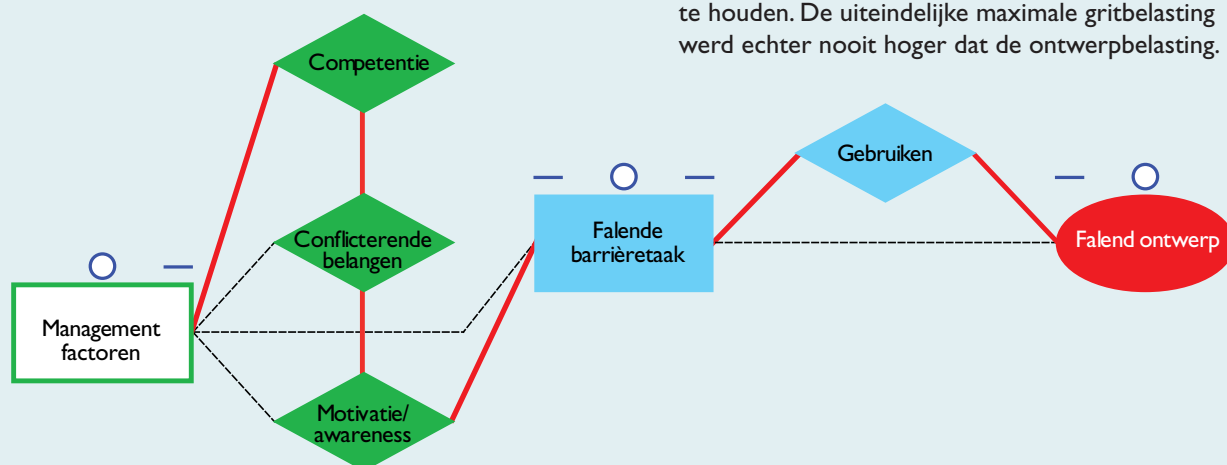
- *Conflicterende bedrijfsbelangen*. Aanwijzing hiervoor kan zijn het feit dat werkzaamheden m.b.t. uitvoeren van de nodige gedetailleerde berekeningen en tekeningen om commerciële redenen uit de offerte zijn gehaald. Ook is mogelijk onvoldoende tijd geweest voor een grondige voorbereiding van dit toch niet alledaagse bouwwerk (korte tijd tussen de mondelinge opdrachtverlening en de aanvang van de opbouw-werkzaamheden ter plaatse).

Figuur VIII-4  
Barrière gerelateerde taken en management factoren voor "Falend Ontwerp"  
(ongevalspad aangegeven met rode lijn)

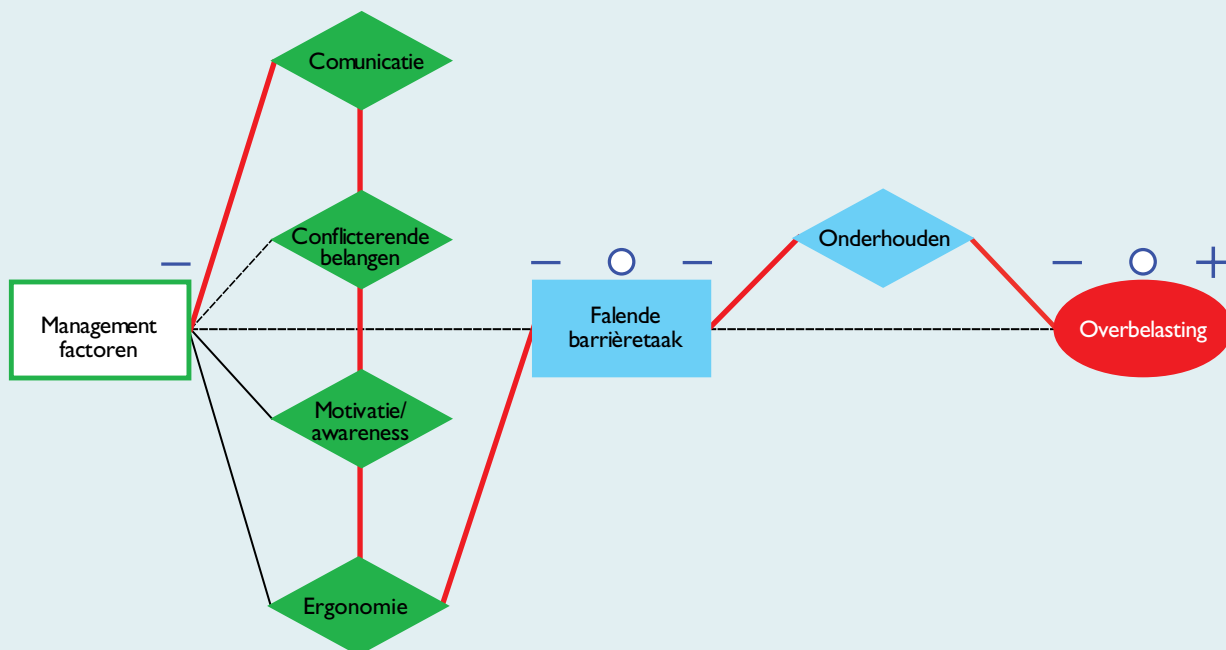
- b** Falen ondersteunende barrière: **overbelasting** (zie figuur VIII-5). De taak was hier het *onderhouden/handhaven* van de (verschafte) barrière (het voorkomen van overbelasting). Toelichting: in principe waren maatregelen voorhanden om overbelasting door het grit op de steiger te voorkomen (schoonmakers aanwezig). Echter de veranderingen in het soort grit en de werkschema's hebben er toe geleid dat de gritbelasting hoger werd, omdat de schoonmakers niet meer in staat bleken de 21-metervloer goed schoon te houden. De uiteindelijke maximale gritbelasting werd echter nooit hoger dan de ontwerpbelasting.

Figuur VIII-5  
Barrière gerelateerde taken en managementfactoren voor 'Overbelasting'  
(ongevalspad aangegeven met rode lijn)

Achterliggende managementfactoren bij de falende handhaving van de barrière zijn gericht op het voorkomen van mogelijke **overbelasting**.

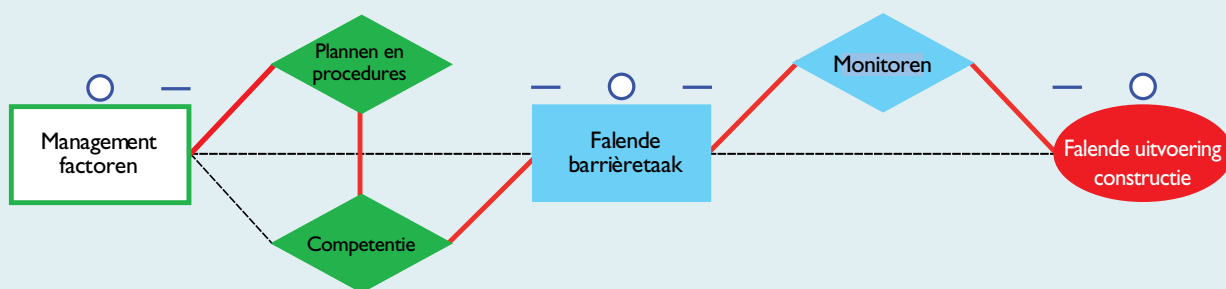
- c Falen ondersteunende barrière: **falende uitvoering van de constructie** (figuur VIII-6): onjuiste opbouw/installatie van de steiger; in afwijking van het ontwerp en basisprincipes van goede montage (zoals het weglaten van schoren of liggers), het verkeerd monteren van antislipkoppelingen, het verkeerd omgaan met doorbuigingen en het verkeerd aansluiten van schoren (ver boven de knooppunten).

De voornaamste falende barriëretaak was hier **falende monitoring**: tijdens de opbouw en bij de ingebruikname inspectie heeft men niet bemerkt dat de steiger niet geheel conform het ontwerp was opgebouwd en dat er fouten in de montage waren gemaakt.

Figuur VIII-6  
Barrière gerelateerde taken en managementfactoren voor 'Falende Uitvoering Constructie'  
(ongevalspad aangegeven met rode lijn)

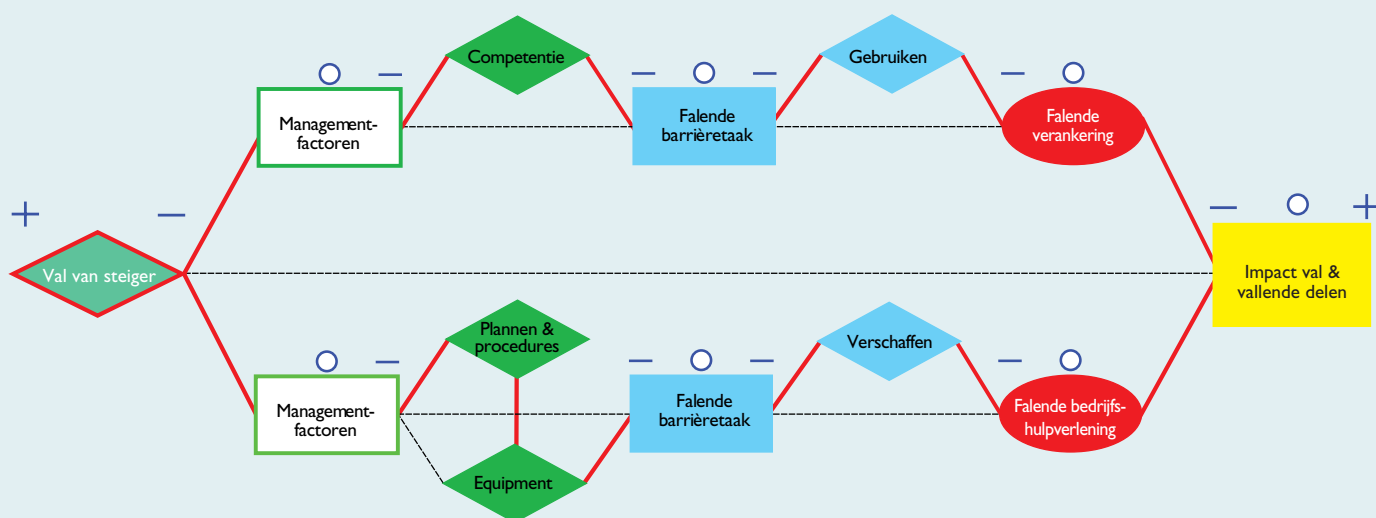
Figuur VIII-7  
Ongevalspad na centrale gebeurtenis (rechterkant model)  
(ongevalspad aangegeven met rode lijn)

Het ontbreken van een goede verankering is hier niet als een barrièrefalen aan de linkerkant van het model ('preventie') opgevat, omdat daarvan geen directe invloed is aangetoond op het falen van de constructie. Aangenomen is dat de constructie dermate stijf had kunnen worden uitgevoerd, dat het verankeren daarvoor niet nodig was geweest. Wel wordt gesteld dat indien verankeringen aanwezig zouden zijn geweest, het steigerdeel boven de 21-metervloer of een deel daarvan mogelijk was blijven hangen, met gerede kans dat geen of minder vloeren totaal zouden zijn bezweken. Daarom is het niet aanwezig zijn van de verankering als falende barrière aan de rechterkant van het model meegenomen (bepalend voor de ernst van de gevolgen).

Falende taak is hier het niet gebruiken van de aangebrachte voorzieningen in de ketelwand voor het aanbrengen van een verankering. Achterliggende managementfactor is ook hier onvoldoende competentie.

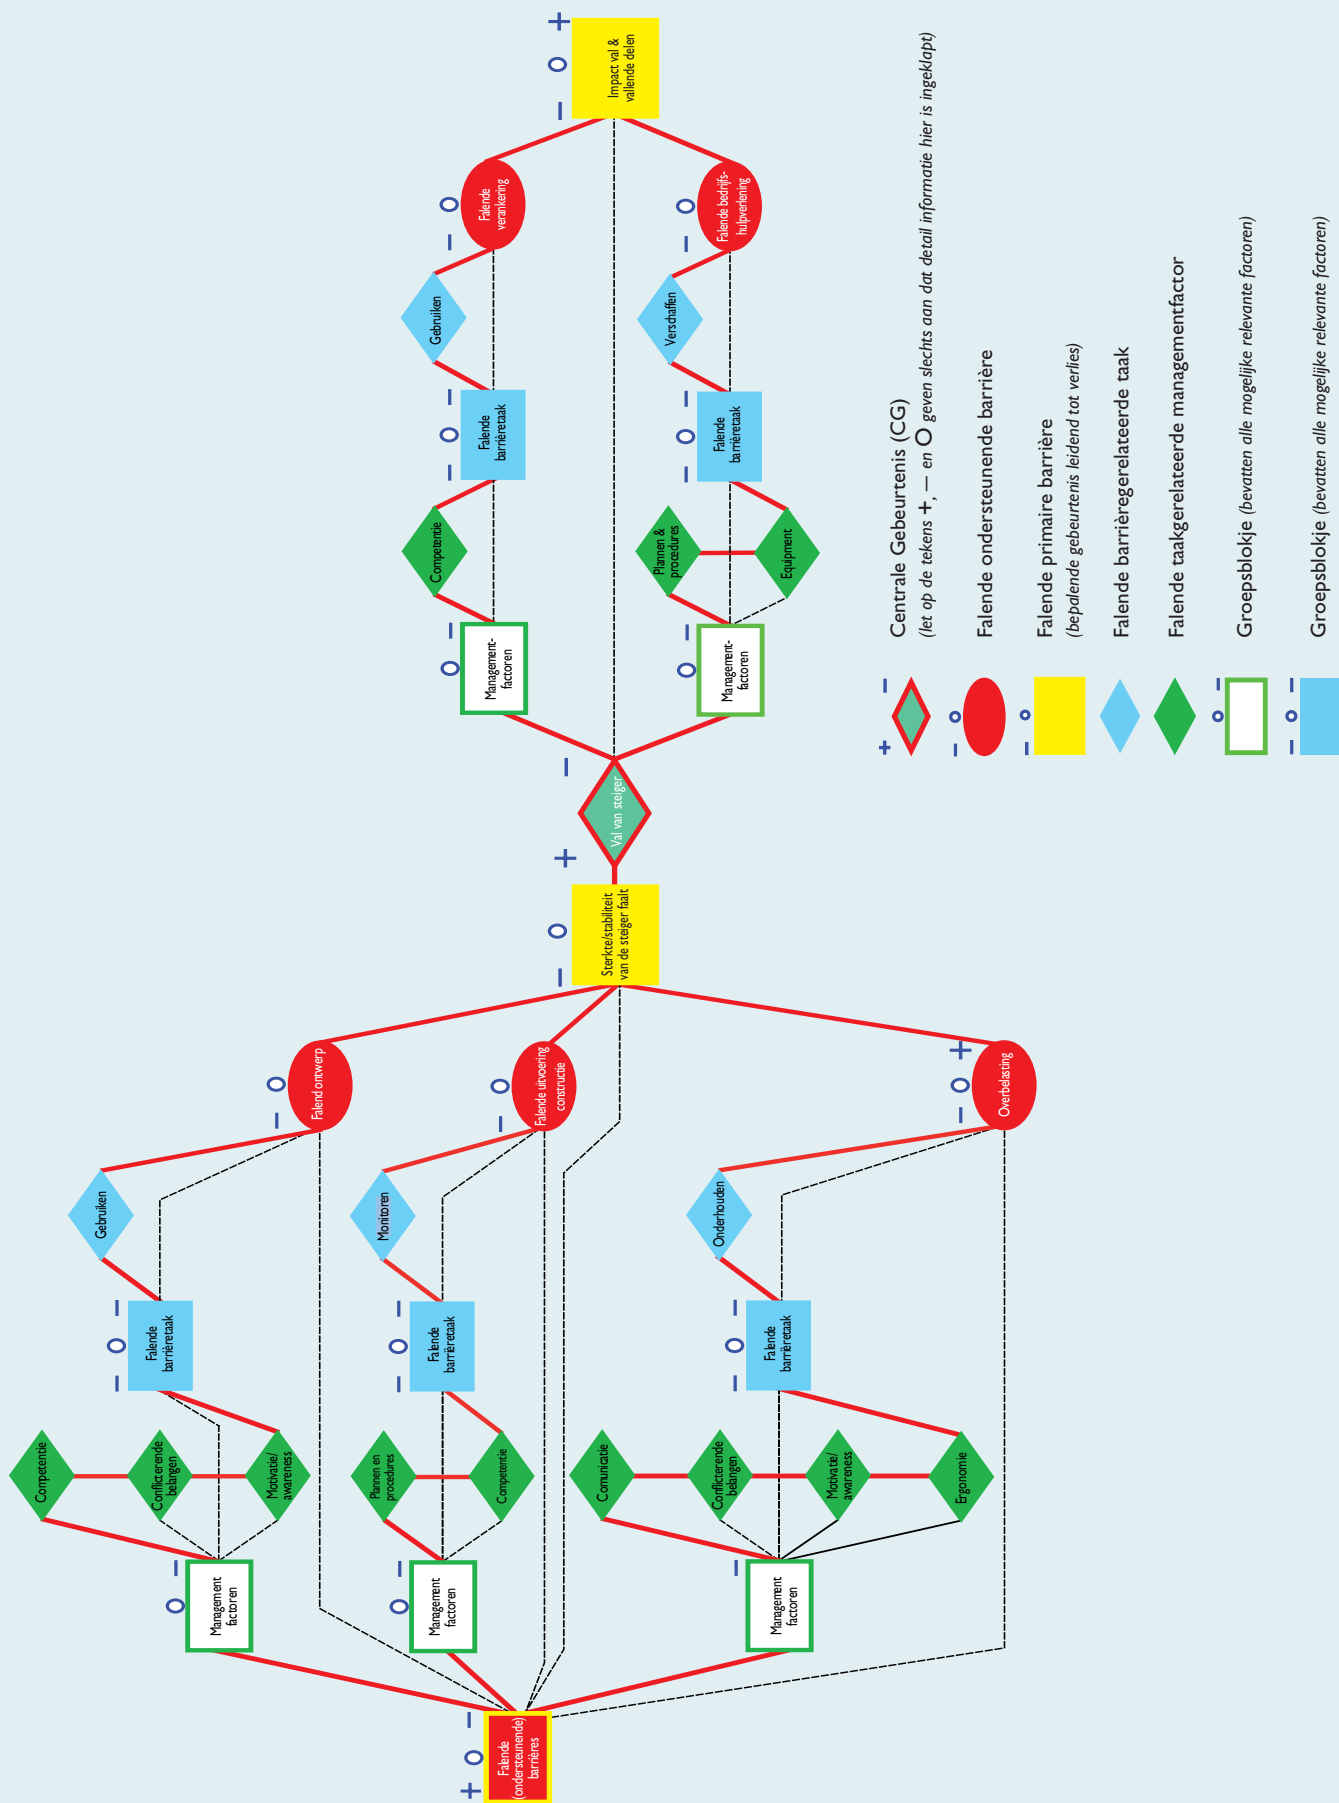
Figuur VIII-8  
Scenariomodel met betreffend ongevalspad (rode lijnen) door falende taken, management factoren en barrières

- **Falend ontwerp:**  
de ontworpen constructie is onvoldoende sterk en stabiel bij de te verwachten belasting. Hiervan is sprake omdat bij het maken van het ontwerp grote fouten zijn gemaakt.
- **Falende uitvoering van de constructie:**  
het niet deugdelijk opbouwen van de steiger. Hiervan is sprake omdat er afwijkingen zijn geconstateerd ten opzichte van het ontwerp (zoals het weglaten van schoren/liggers), het verkeerd monteren van antislip-koppelingen, en het verkeerd aansluiten van schoren (ver boven de knooppunten).
- **Materiaalgebreken:**  
De afwijkingen van de materialen zijn niet van dien aard dat sprake is van barrièrefalen (deze blijven binnen veilige marges volgens de bevindingen van TNO).
