CALAMITEIT STUW LITH
januari 2007
ONDERZOEK MATERIAALBREUKEN

Slotnotitie onderzoeksproject

| Document: | CSL-R-07016 |
| Opdrachtgever: | Rijkswaterstaat Limburg i.s.m. District Nijmegen-Maas |

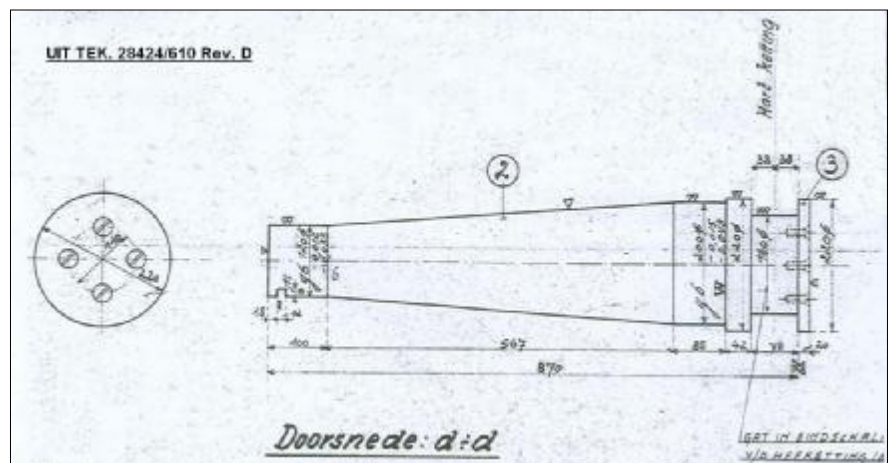
Fig. 9. Kettingpen - zoals origineel ontworpen

Het TNO-rapport stelt vast dat de initiatiescheur niet in maar naast de oplassing op de pen loopt. Deze oplassing werd in 1995 uitgevoerd i.v.m. de overgang naar een klepketting van grotere diameter. Daarna

- De oorspronkelijke frequentie en methode van de smering van de kettingen acuut herstellen. Optie: Door bijv. TNO het optimale smeringssysteem laten bepalen. Toestand van de kettingen (o.a. strak of geknikt) regelmatig inspecteren.
- Alle kettingpennen aan klephefbomen vervangen om het risico van scheuren en brosse breuk weg te nemen. Bij vervanging de huidige materiaalkwaliteiten toepassen (niet lager dan in Tabel 1).
- Op langer termijn de bestaande kettingen (Fig. 16) onderhoudsvrij of onderhoudsarm laten maken of (indien onmogelijk of te duur) door onderhoudsvrije of –arme kettingen laten vervangen.
- Een automatisch smeersysteem van de kettingen toepassen. Deze optie lijkt echter alleen zinvol indien er nieuwe kettingen worden geïnstalleerd. Bij de bestaande kettingen kan dan olie of vet in het water terechtkomen.

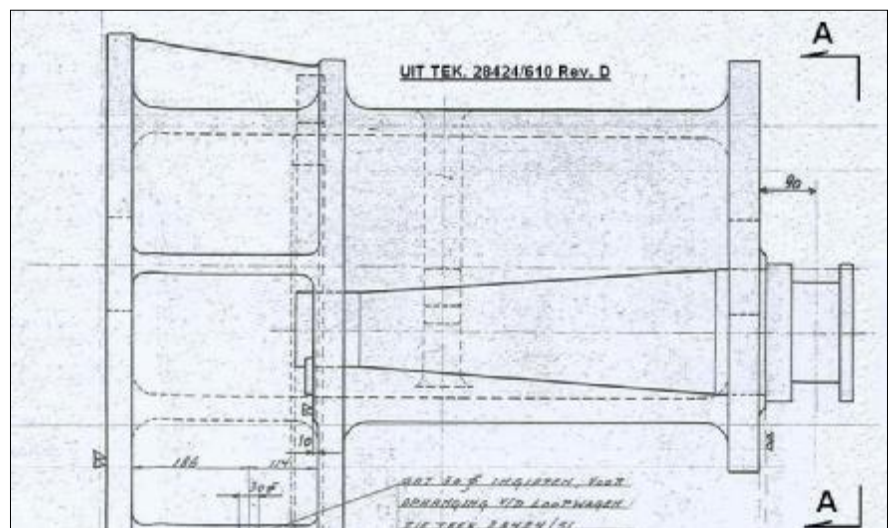
Fig. 10. Detail klep hefboom, zij aanzicht - zoals origineel ontworpen

4. Het uitgenomen monster van de klep hefboom (gietstuk) bevat een hoofdscheur en een secundaire scheur (Fig. 6). De scheuren hebben ruw vlak maar de scheurgroeilijnen zijn daarop wel traceerbaar.

5. In tegenstelling tot de pen was het breukvlak van het gietstuk vrijwel vervormingloos, wat erop duidt dat de breuk een nog brosser karakter had gehad. Dit wordt ook bevestigd door het feit dat het gietstuk op meerdere plaatsen tegelijk was gescheurd.
6. Naast de conditie van de breukvlakken kon men uit het visueel en macroscopisch onderzoek ook de richting van de scheurgroei aanwijzen. De details over deze richting – zowel voor de kettingpen als voor de klep hefboom (gietstuk) – staan in de bijlagen van het TNO-rapport TNO-033-EH-2007-02283/rie.

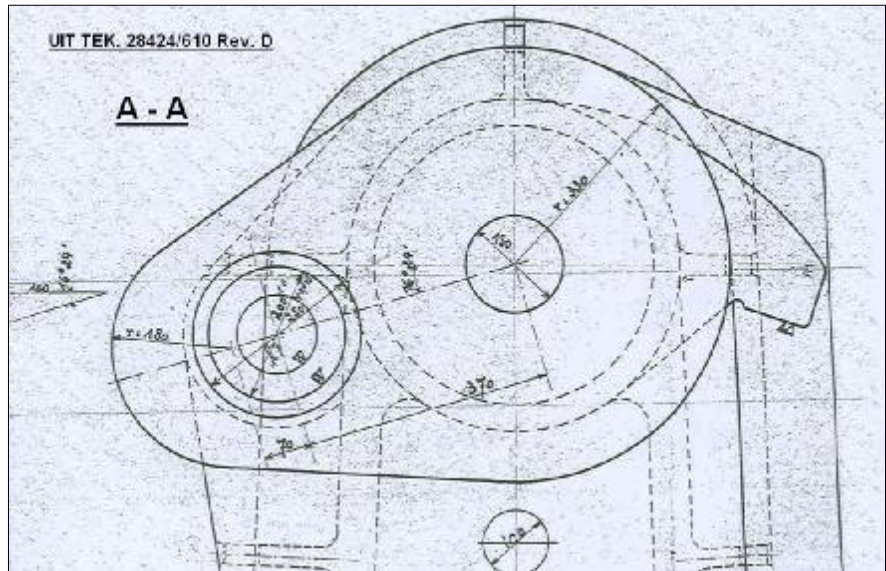
Fig. 11. Detail klep hefboom, aanzicht A-A - zoals origineel ontworpen

Het breukvlak van de klep hefboom (gietstuk) bleek ook in het microscopisch onderzoek overal bros te zijn, zonder onderscheid tussen initiatie- en voortgangsgebieden. De microstructuur van het materiaal bestond uit een ferrietkorrels met dendritisch georiënteerde en perliet (Fig. 8). De hardheid bedroeg overal ongeveer 150 HV.

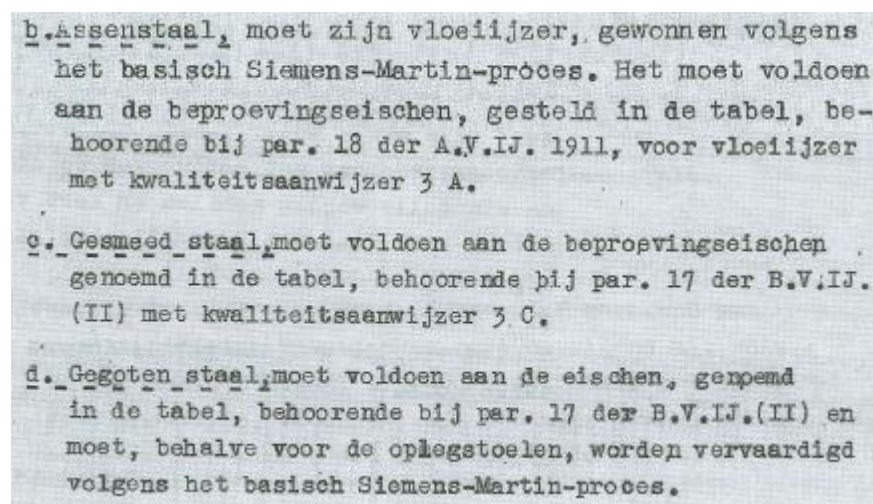
De geconstateerde brosheid kan vooral worden toegeschreven aan de materiaaltechnologie van de jaren 1930. Men stelde toen weinig of geen eisen aan andere dan sterkte mechanische eigenschappen van staal. In het stuk "OVEREENKOMST voor het leveren en inhangen van drie afsluitende elementen voor de Stuw Lith, behorende tot de werken der Maasverbetering" uit 1935 wordt alleen het volgende vereist t.a.v. de materialen van de betrokken onderdelen (Fig. 12):

b. Assenstaal, moet zijn vloeiijzer, gewonnen volgens het basisch Siemens-Martin-proces. Het moet voldoen aan de beproevingseischen, gesteld in de tabel, behorende bij par. 18 der A.V.IJ. 1911, voor vloeiijzer met kwaliteitsaanwijzer 3 A.

c. Gesmeed staal, moet voldoen aan de beproevingseischen genoemd in de tabel, behorende bij par. 17 der B.V.IJ. (II) met kwaliteitsaanwijzer 3 C.

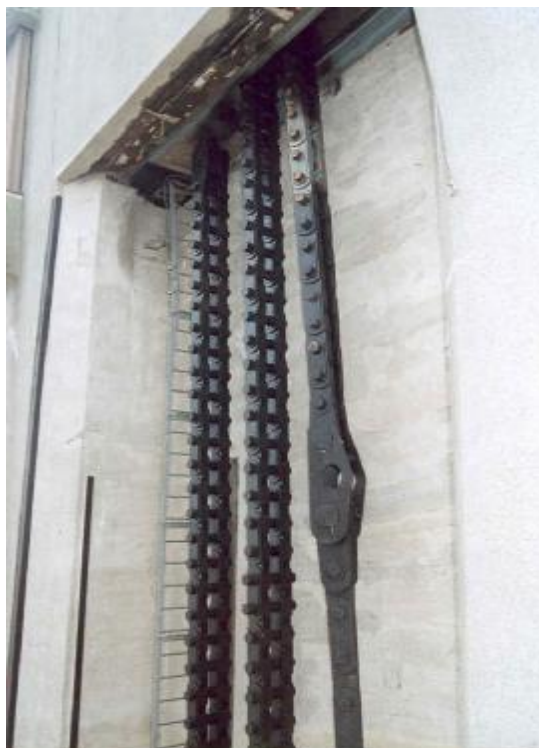
Fig. 16. Kettingen van Stuw Lith

3. Wat men in de eerste instantie niet ziet, is dat de ketting op de zuidelijke heftoren waarschijnlijk is vastgelopen, mogelijk als gevolg van inwendige wrijving en geknikte stand (voorbeeld in Fig. 15). Een deel van de ketting schiet nu los en de vrijgekomen kettinglengte valt door de geleiderails (schade op Fig. 17). Aan het einde van de val is de stootkracht zo groot dat de kettingen en de klep hefboom aan de zuidzijde breken.
