**Onderzoek naar aanleiding van de brand  
in operatiekamer 8 van het Twenteborg  
Ziekenhuis te Almelo op 28 september 2006**

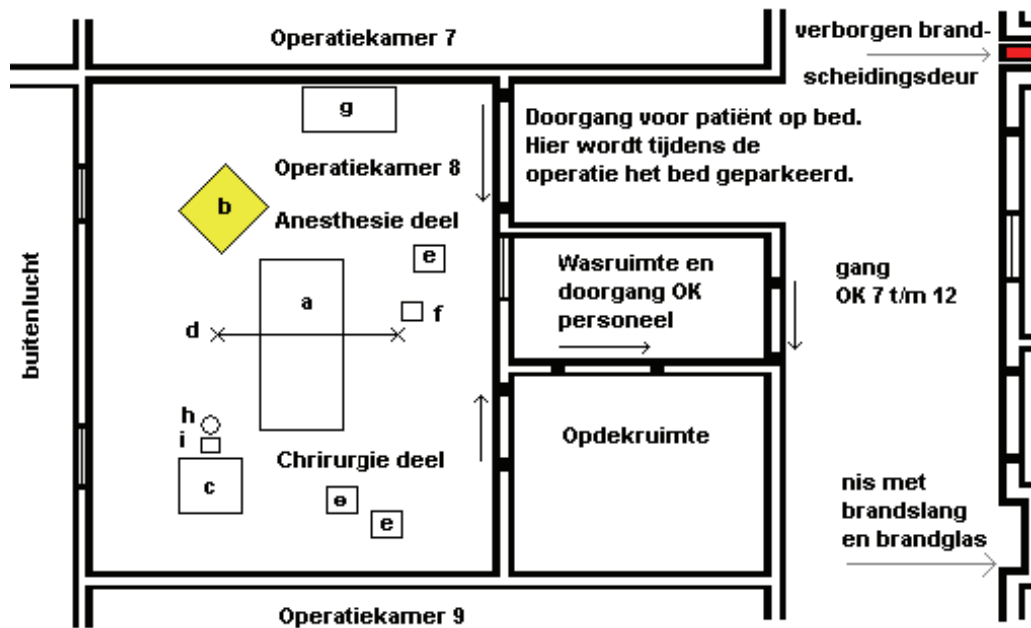
Afbeelding 8

De Ruimtelijke situatie in OK 8 schematisch weergegeven

- a Operatietafel.
- b Anesthesiezuil (pendel) met bewakingsapparatuur en anesthesieapparaat.
- c Chirurgiezuil
- d Twee infuusstandaarden, daartussen hangt verticaal een doek
- e Tafeltje met instrumentarium (3x)
- f Bearhugger, apparaat dat warme lucht in de luchtdeken over de patiënte blaast
- g Ladekast
- h Vacuümpot voor afzuigen van (wond)vocht
- i Diathermie-apparaat
- j Niet weergegeven zijn de krukken om te zitten, infuusstandaarden met infusen, slangen, snoeren en bewakingslijnen verbonden aan patiënte en apparatuur.

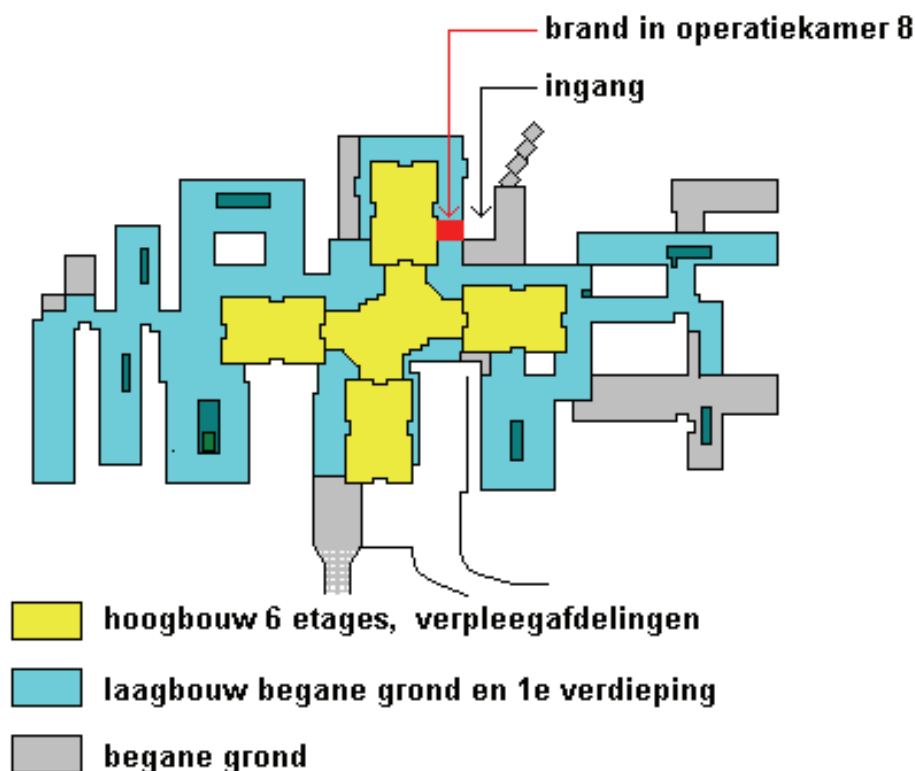
Afbeelding 19

**Schematische weergave van de verpleegafdelingen in de hoogbouw (geel) ten opzichte van de brand (rood) op de eerste verdieping (blauw).**

Het centrale deel van het ziekenhuis bestaat uit zes verdiepingen met vier even hoge zijvleugels waarin de verpleegafdelingen zijn gehuisvest. Eén van deze zes verdiepingen-hoge zijvleugels is gelegen boven het OK-complex en dus boven de plaats van de brand.
