VROM-Inspectie
Ministerie van Volkshuisvesting,
Ruimtelijke Ordening en Milieubeheer

Onderzoek naleving brandveiligheids- regelgeving 100 kleine oude hotels

Publicatienummer: 8090

Publicatiedatum: 5 januari 2009

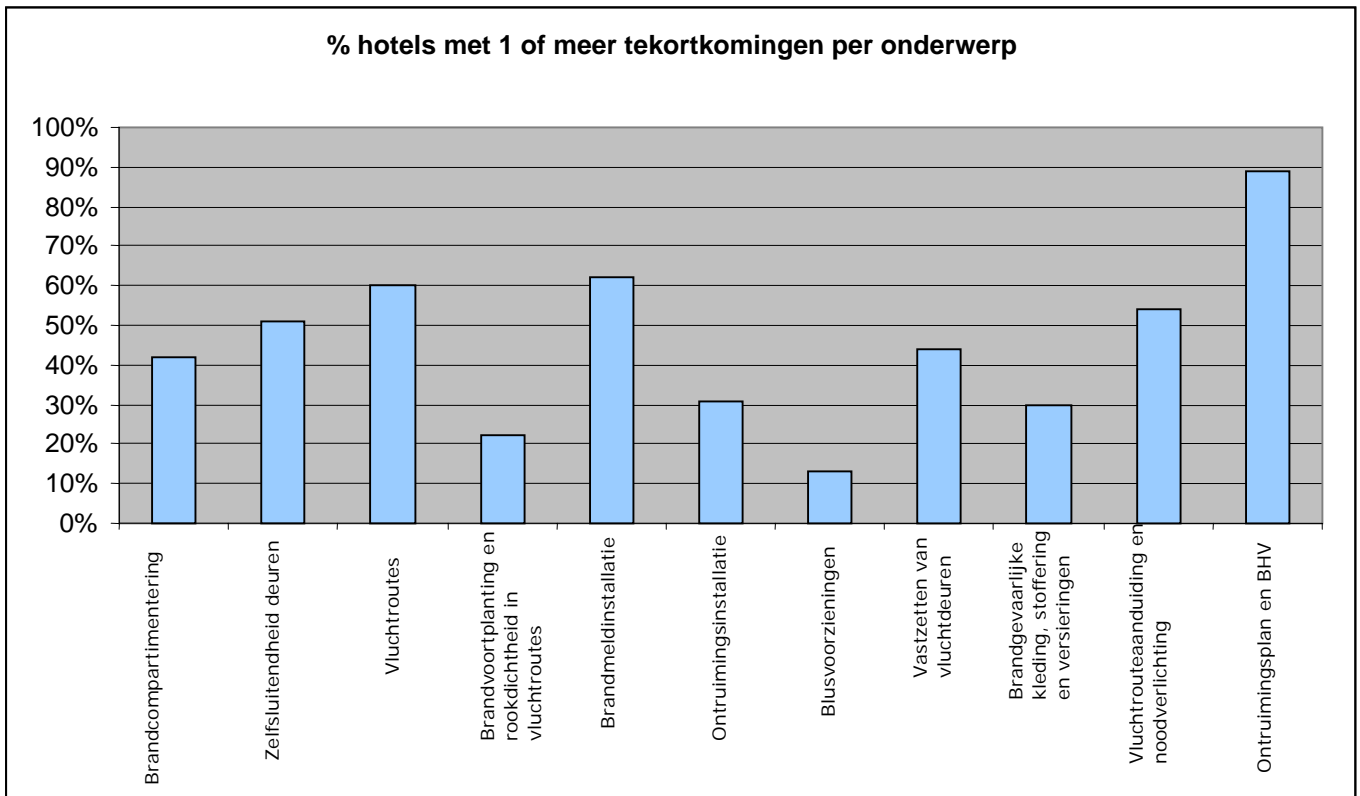
Met de brandmeldinstallatie is bij meer dan de helft van de hotels iets niet in orde. Een niet-volledige doormelding kwam vaak voor, maar ook het ontbreken van een bewijs van jaarlijks onderhoud. Het best nagekomen worden de verplichtingen in het kader van de blusvoorzieningen. Iedere overtreding is er één teveel, maar deze percentages liggen voor vrijwel alle onderwerpen hoger dan verantwoord is.
