Monitoring verkeersveiligheid Langere en Zwaardere Vrachtwagens 2010

Monitoring verkeersveiligheid LZV's

Datum	December 2010
Status	Definitief

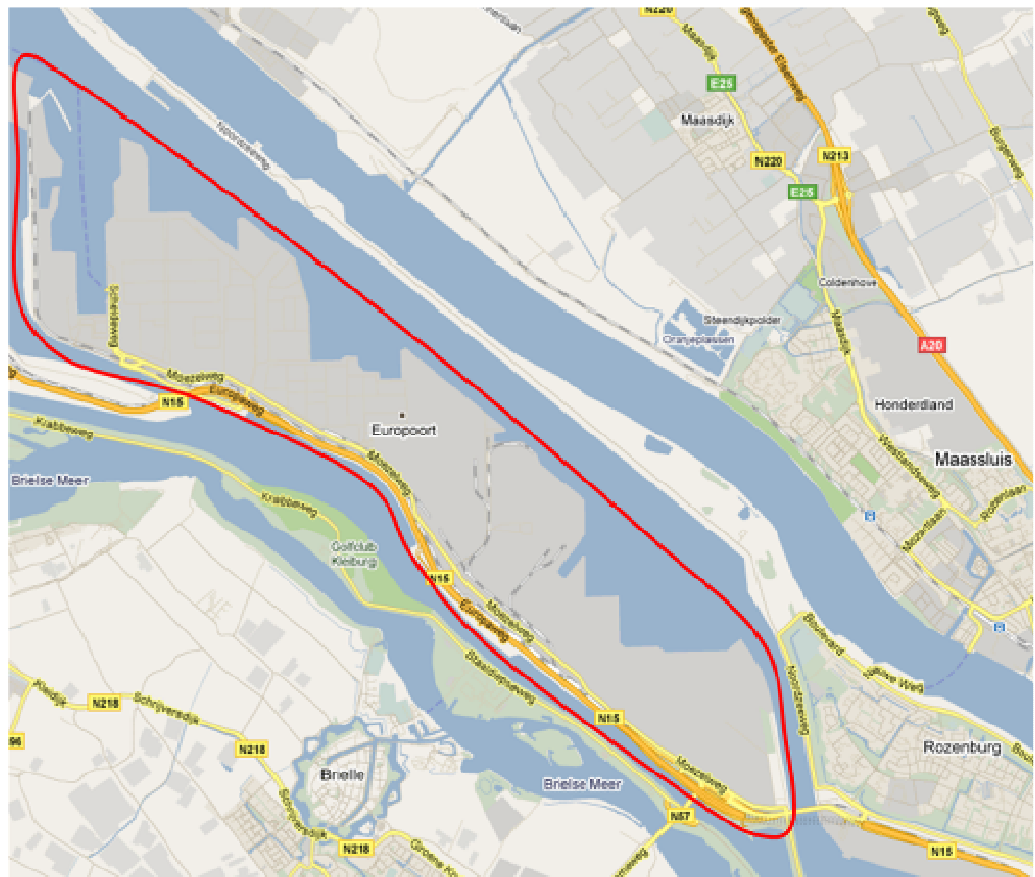
het bedrijventerrein is de Moezelweg, die via vertakkingen toegang geeft tot de bedrijfsterreinen. Het industrieterrein is ruim opgezet. Ten tijde van de schouw zijn geen LZV's waargenomen. Wel werd duidelijk dat er relatief hard gereden wordt (vooral door personenauto's), waarschijnlijk omdat het ruime en relatief rustige wegen zijn. Er is een goede scheiding tussen vrachtverkeer en langzaam verkeer aanwezig. Hierbij moet echter opgemerkt worden dat op het industriegebied nauwelijks sprake is van langzaam verkeer.

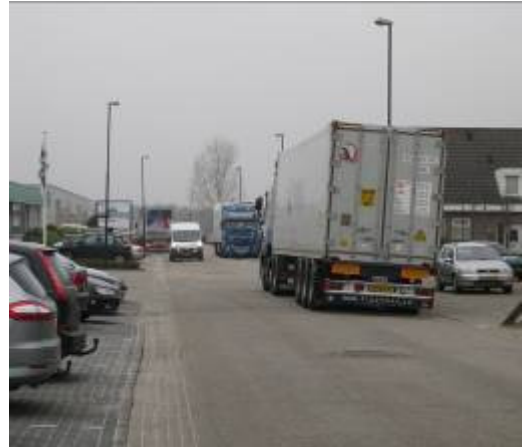
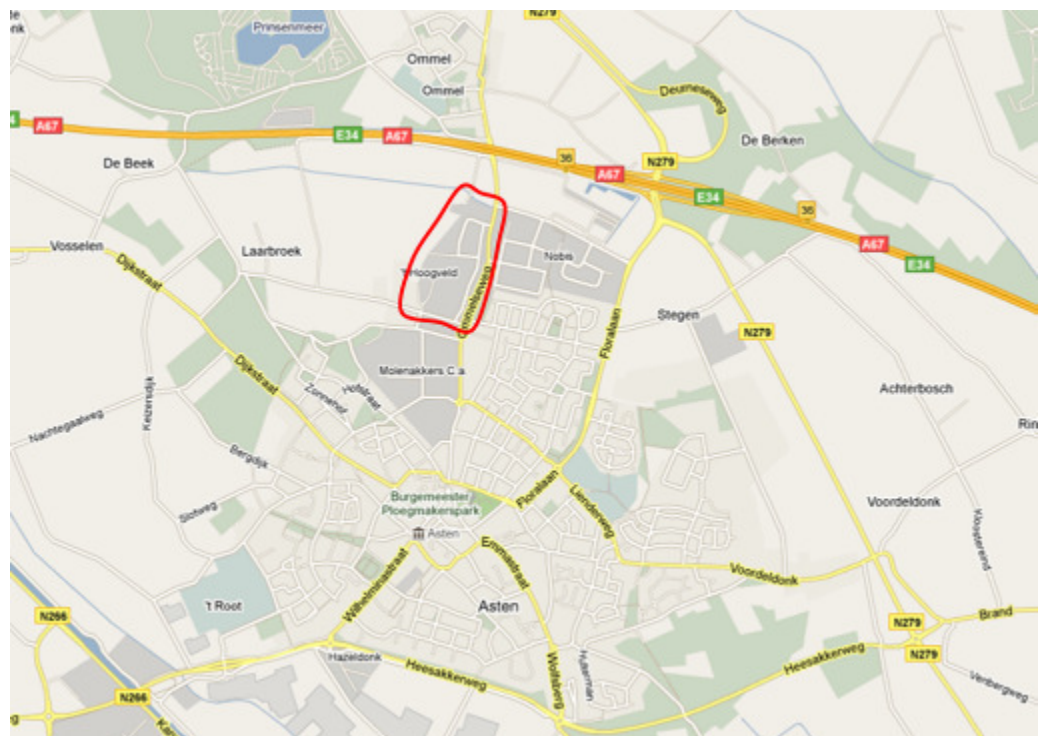
Er zijn drie bedrijven met een LZV-ontheffing voor 't Hoogveld. Naast het transportbedrijf zijn er twee bedrijven die de Vriescentrale bezoeken. Tijdens de schouw zijn geen LZV's waargenomen. Wel is geconstateerd dat er op verschillende plaatsen op de rijbaan wordt geparkeerd. Doordat enkele straten vrij smal zijn, is dit soms hinderlijk voor het overige verkeer. Door de gemeente is aangegeven dat het parkeerprobleem een algemeen probleem is en geen directe relatie met de inzet van LZV's heeft. Sinds kort is er daarom door de gemeente een parkeerverbod voor de nachtperiode ingesteld voor diverse bedrijventerreinen waaronder 't Hoogveld. Specifiek met de inzet van LZV's zijn er bij de gemeente geen negatieve ervaringen bekend.

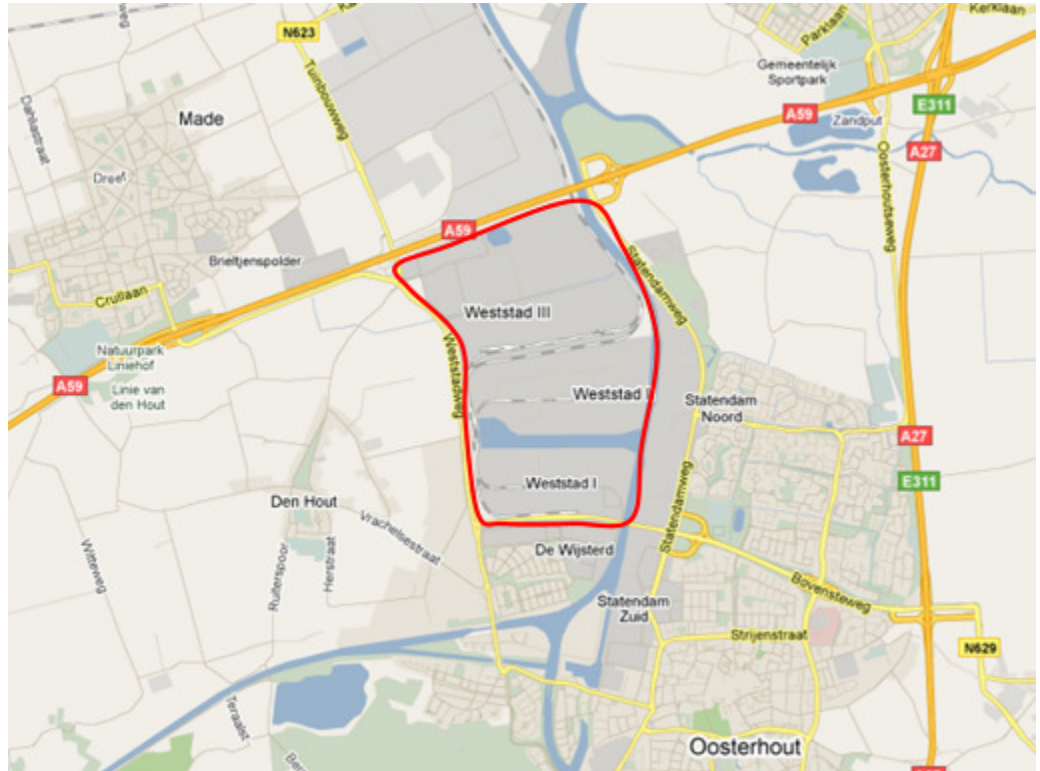
rijbanen gescheiden. Tijdens de schouw viel op dat hier en daar een oplegger geparkeerd staat op één van de rijstroken. Dit is echter niet hinderlijk.

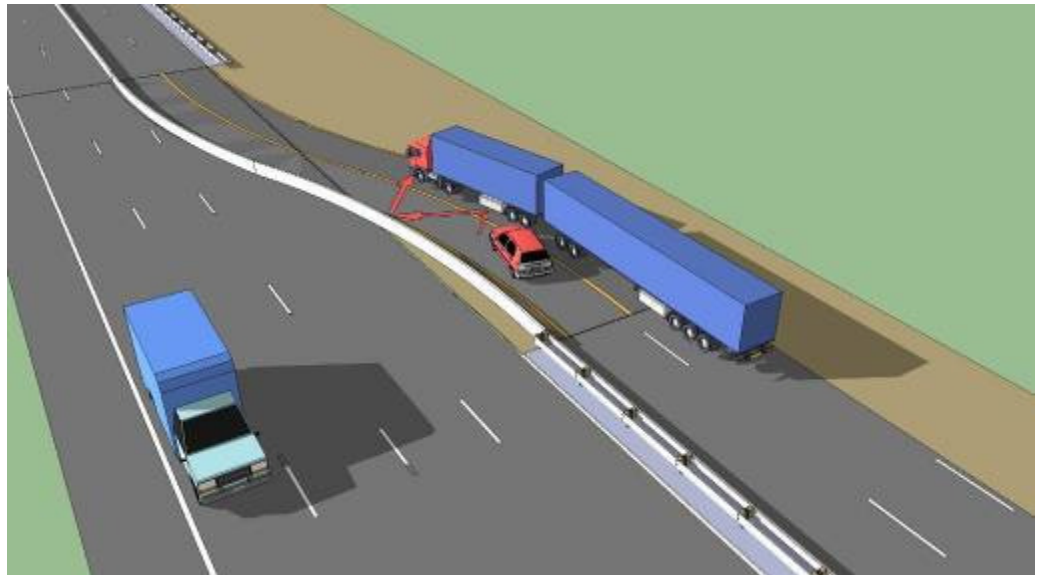
Opmerking: er was sprake van wegwerkzaamheden ten tijde van het ongeval. Er gold een maximumsnelheid van 90 km/u. Aangezien het wegvak regulier op het punt van het ongeval een rechte weg is, is er zeer waarschijnlijk sprake geweest van versmalde rijstroken en een zogenoemde slinger in het wegvak waardoor de beide voertuigen minder ruimte hadden voor zijdelingse bewegingen.

Bij het ongeval was sprake van uitsluitend materiële schade.

Dit ongeval is waarschijnlijk ontstaan doordat de bestuurder van de personenauto niet voldoende binnen de eigen rijstrook heeft gereden. Daardoor heeft de personenauto de LZV geraakt en na een stuurcorrectie de barrier en nogmaals de LZV. Vanwege de wegwerkzaamheden met versmalde rijstroken en de slinger in de rijbaan moeten weggebruikers extra geconcentreerd zijn om de juiste rijlijn aan te houden. Er was in deze situatie dus sprake van omstandigheden die de rijtaak verzwaarden. Bij een beperkte zijdelingse beweging van een van beide voertuigen kan daardoor een schampongeval ontstaan. Dit type ongeval is een typisch vrachtwagenongeval, omdat een vrachtwagen breder is dan een personen- of bestelauto waardoor de kans groter is dat er een schampongeval ontstaat dan het geval zou zijn als twee personenauto's naast elkaar rijden.
