Datum	12 november 2015
Kenmerk	3831291
Bijlage(n)	2
Onderwerp	Eindrapport Botsing Tilburg 6 maart 2015

Eindrapport

naar de toedracht en de directe gevolgen
van de treinbotsing op 6 maart 2015
in de gemeente Tilburg.

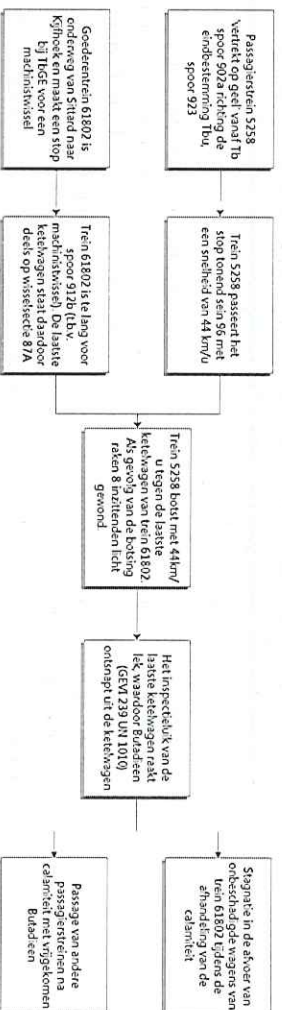
Figuur 2: Opeenvolging van gebeurtenissen

Om 16:39 uur rijdt de machinist van de reizigerstrein voorbij stoptonend sein 96. Via links leidend wissel 87 a/b botst de reizigerstrein met een snelheid van 44 km/u op de laatste wagon van de stilstaande goederentrein op spoor 912b. Door de kop-staart botsing ontstaat in de laatste ketelwag van de goederentrein een lek. Als gevolg daarvan ontsnapt er Butadieen (Gevi 239 UN 1010) uit de ketelwag. Volgens de politie zijn 8 inzittenden van de reizigerstrein licht gewond geraakt, waaronder de conducteur en de machinist.

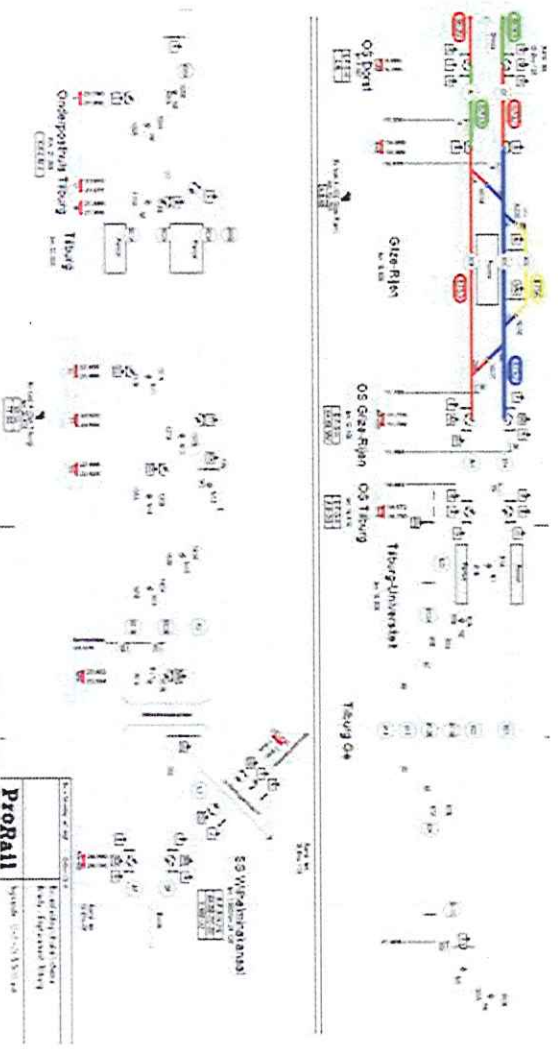
Figuur 9: Situatie spanning voerende groepen na Ruim Uitschakelen door OBI zuid 17:10 uur.

OBI Zuid schakelt bij het ruim uitschakelen onderstaande groepen uit:

- 8204, 8205, 8206, 8212, 8213, 8215, 8216, 8225, 8226, 8227, 8228, 8229, 8232, 8233, 8234,
- 8235, 8235, 8236, 8236, 8776, 8776, 8777, 8777.

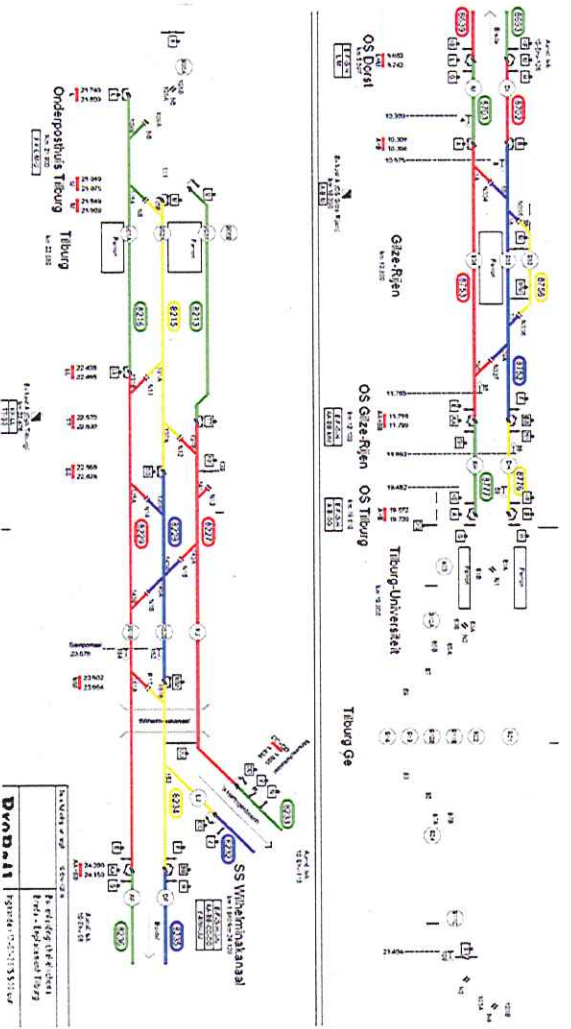
Figuur 10: Situatie spanning voerende groepen na beëindiging RU en actief worden WBI om 23:50 uur.

Om 23:43 uur wordt er een Werkplekbeveiligings Instructie geactiveerd: het 3^e werkcontract (WECO) op rapport van Onregelmatigheid (RVO) nummer 80798629. Het WECO is ondertekend door LWB en treindienstleider om 23:50 uur. Bij het WECO behoort een spanningloosstelling. Doel is om het veilige gebied zo klein mogelijk te maken zodat ook treinverkeer kan worden hervat. OBI Zuid heeft het Ruim Uitschakelen beëindigd, de boxenleidingsgroepen weer ingeschakeld behalve de volgende groepen:

8204, 8205, 8206, 8212. Dat resulteert in onderstaand spanning voerend gebied:
