<b>Kenniscentrum Wapensystemen en Munitie</b>		 
<b>Datum</b> 2019-01-20	<b>Onderzoek ten behoeve van veilige afvoer van 60 mm munitie van het HB mortier</b>	<b>Projectnummer</b> 6172.07.2017
<b>Documentnr.</b> 28267		<b>Hiermee vervalt</b> Versie 1.8
<b>Versie</b> 2.0		<b>Status</b> <b>Definitief</b> <i>(Indien getekend)</i>

## Managementsamenvatting

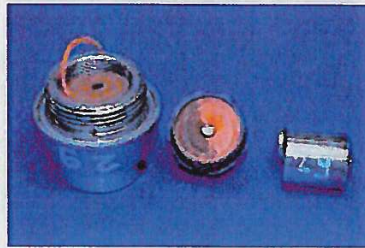
Bij 26 van de 30 testen is de overdrachtslading uit zijn positie gedrukt door de drukopbouw van de detonatie van het duplex slagpijpje. Deze overdrachtsladingen zijn voornamelijk teruggevonden in de inerte of organieke schokversterker, zie foto 10 en 11. In enkele gevallen is de schokversterker zelf losgeraakt waardoor ook de overdrachtslading zich onder de druk kon verplaatsen of beschadigd raakte.

Foto 11: Details gemodificeerde schokbuis M6-H na de doorslagtest (Foto: KC W&M)

Foto 11 toont de onderzijde van de ontsteker (links) met gedemonteerde schokversterker met overdrachtslading in de RDX (midden) en het nieuw aangemaakte sluitstuk (rechts) van de gemodificeerde schokbuis M6-H (testnummer 29).

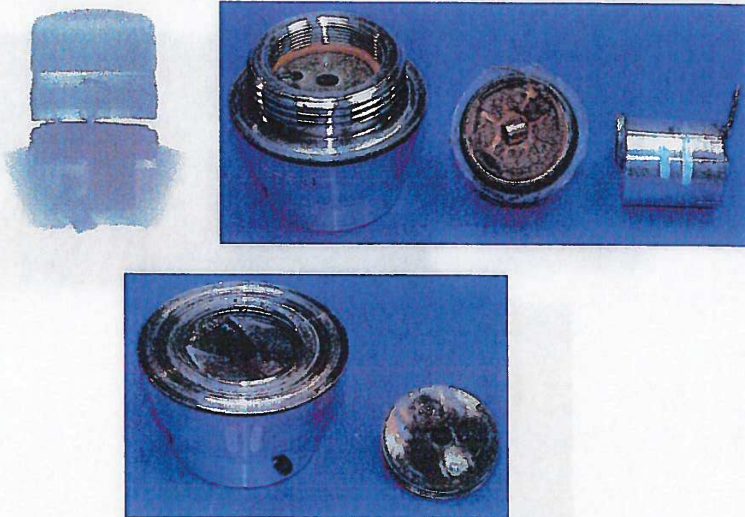
2.2.1 Foto's test 11

Test	Functioneren slagpijpje	Doorslag afsluitplaat	Functioneren overdrager	Functioneren schokversterker	Bijzonderheden
11	Ja	Ja	Nee	Nee	Inhoud overdrager is weg. Waarschijnlijk door de blast van het slagpijpje.
12	Ja	Ja	Nee	Nee	Inhoud overdrager is weg. Waarschijnlijk door de blast van het slagpijpje. Huis schokversterker doormidden gescheurd. Schokversterker is leeg.
13	Ja	Nee	Nee	Nee	Overdrager in schokversterker gedrukt.
14	Ja	Nee	Nee	Nee	Overdrager in schokversterker gedrukt.
15	Ja	Ja	Nee	Nee	Overdrager opengebarsten. Inhoud Schokversterker deels weg.
16	Ja	Nee	Nee	Nee	Overdrager in schokversterker gedrukt.
17	Ja	Ja	Nee	Nee	Overdrager opengebarsten. Inhoud Schokversterker deels weg
18	Ja	Ja	Nee	Nee	Overdrager opengebarsten.
19	Ja	Ja	Nee	Nee	Bodem uit de Overdrager geperst. Overdrager is leeg
20	Ja	Ja	Nee	Nee	Bodem uit de Overdrager geperst. Overdrager is leeg
21	Ja	Ja	Nee	Nee	Overdrager in schokversterker gedrukt.
