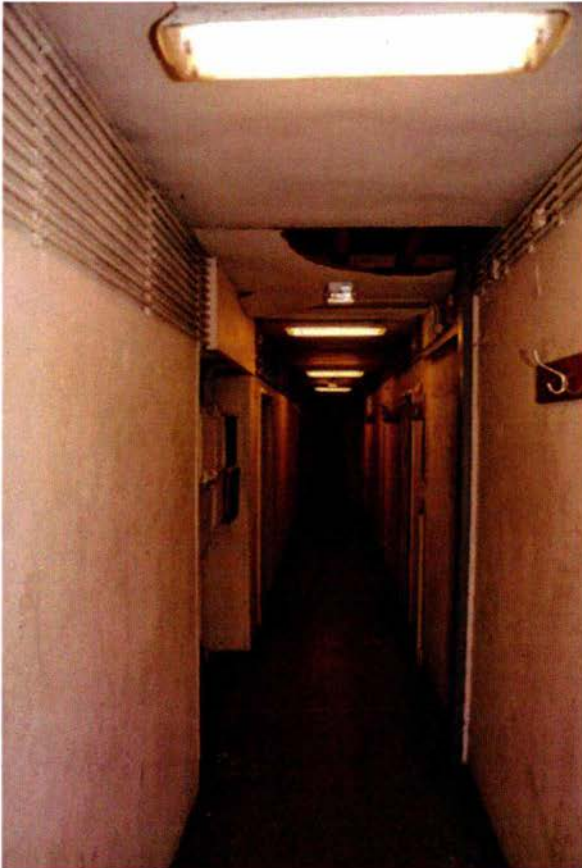
135. Ruimte 013. De gang, gezien naar het westen. Aan het eind van de gang is de toegang tot ruimte 008 zichtbaar. Bij de beschadiging van het verlaagde plafond met zachtboard platen is te zien dat het oorspronkelijke plafond bestond uit een tegen het beton aangebrachte pleisterlaag. Tevens is zichtbaar dat luchtbehandelingskanalen (1964) boven het verlaagd plafond lopen.

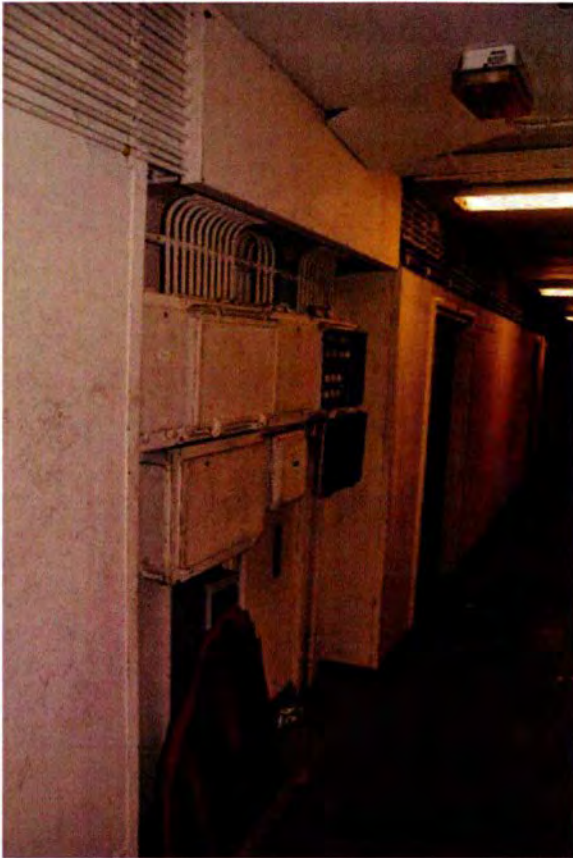
137. Ruimte 013. Aan de zuidzijde van de gang bevindt zich een nis met daarin diverse schakelkasten voor de elektriciteit. Deze nis is bij de verbouwing van omstreeks 1964 tot stand gekomen. Dat het een latere aanpassing is, is goed te zien aan de vloer, die hier duidelijk zichtbaar is hersteld.

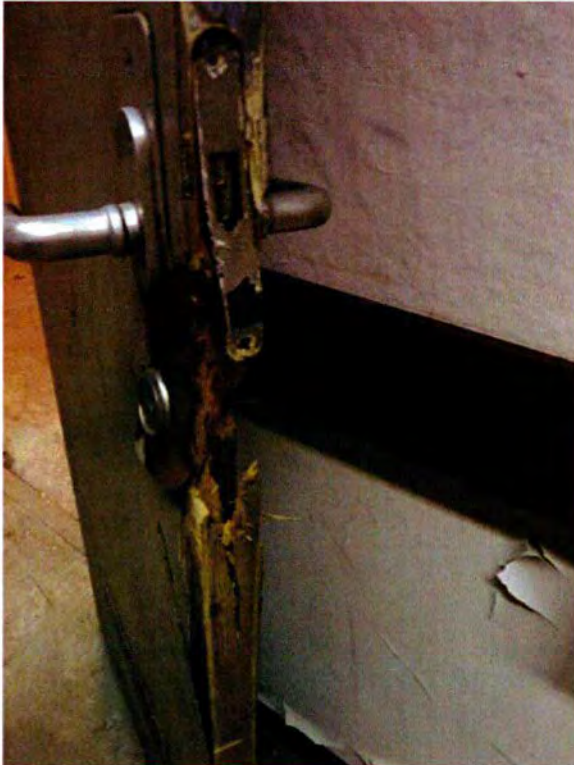
142. Ruimte 014: De deurklink van de toegangsdeur is opengebroken. Veel deuren in de bunker zijn recent opengebroken.

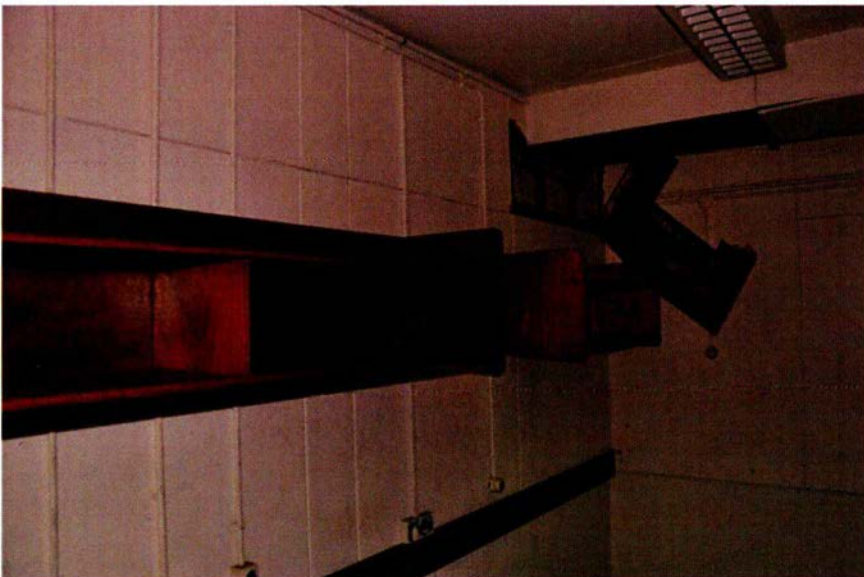
145. Ruimte 014 naar het zuidwesten. Tegen de zuidwand heeft men omstreeks 1964 opbergkastjes geplaatst. Rechtsboven is de bekleding van de luchtbehandelingsinstallatie deels verwijderd. De kanalen zijn in 1964 aangebracht. Links ervan is zichtbaar hoe de kanalen door de betonnen wand, die de begane grond van de bunker in tweeën verdeelt, zijn gehakt.

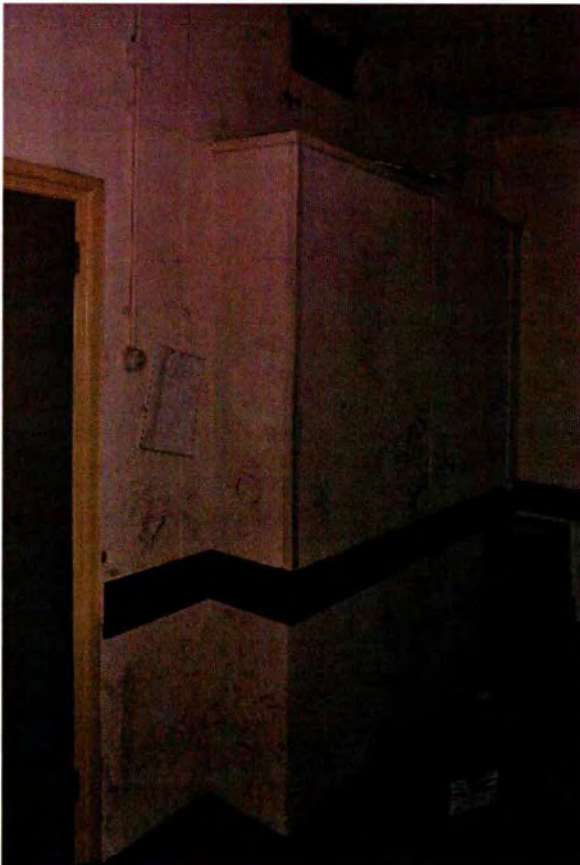
151. Ruimte 016, noordoosthoek. Het ingebouwde deel is bij de verbouwing van ca. 1964 tot stand gekomen, toen aan de gangzijde een nis is gemaakt voor elektrakasten (zie ruimte 013). Boven de inbouw zit een opening van de luchtverversingsinstallatie (1964), waarvan het rooster ontbreekt. Links is een deel van de toegangsdeur met rooster voor de afvoer van lucht zichtbaar.

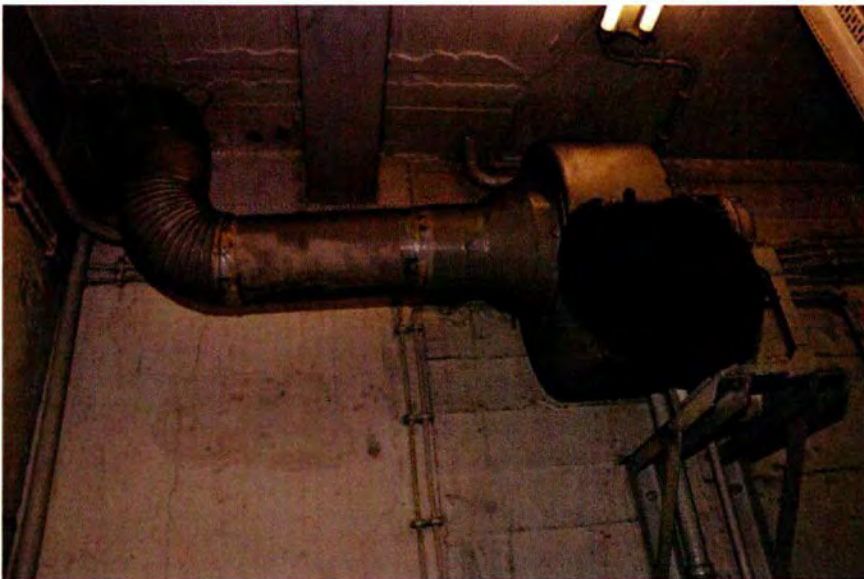
156. Ruimte 017. Deze tegen de oostwand aangebrachte voorziening (derde kwart 20ste eeuw) moest de verse lucht voor de verwarmingsinstallatie verzorgen. De herstelling in de zoldering geeft aan dat in het verleden aanpassingen hebben plaatsgevonden. Hier zaten mogelijk de afvoeren van de oorspronkelijke verwarmingsinstallatie. Het vlakke wanddeel links is waarschijnlijk gepleisterd metselwerk ter plaatse van de onderbouw van de schoorsteen. Rechts is de aftekening van de bekisting op het beton zichtbaar.

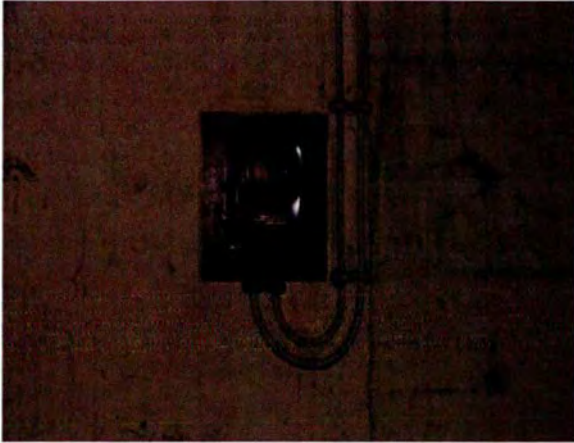
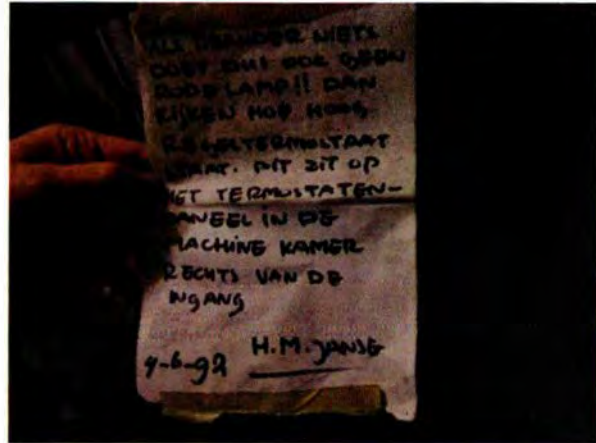
157. Ruimte 017. In de ruimte bevinden zich meerdere installatieonderdelen, waaronder deze schakelaar van de cv.

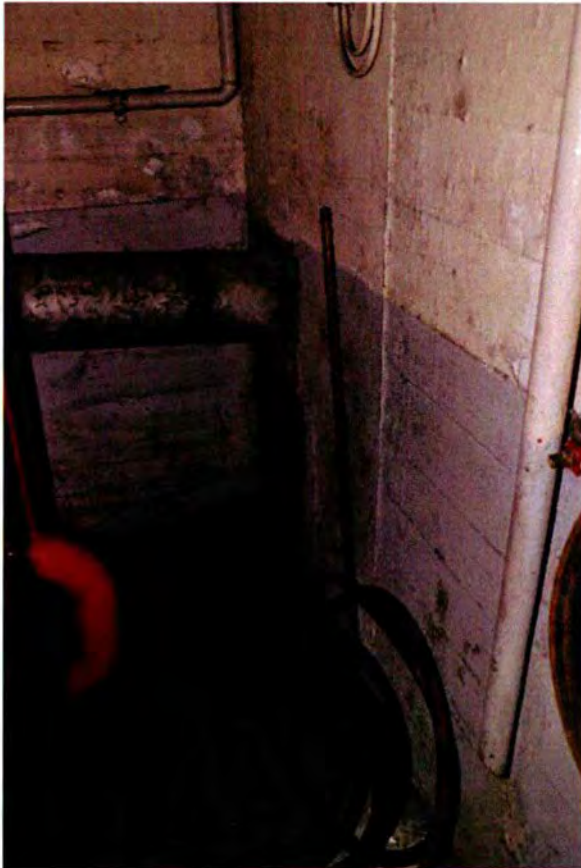
158. Ruimte 017. De noordoosthoek met de aansluiting van de rookgasafvoer op het schoorsteenkanaal. Onder de afvoer is een stalen luik van bescheiden afmeting zichtbaar. Dit zal het veegluik van de schoorsteen zijn, waarboven de uitlaat van de ketel ligt om op hetzelfde schoorsteenkanaal/rookgaskanaal uit te komen.

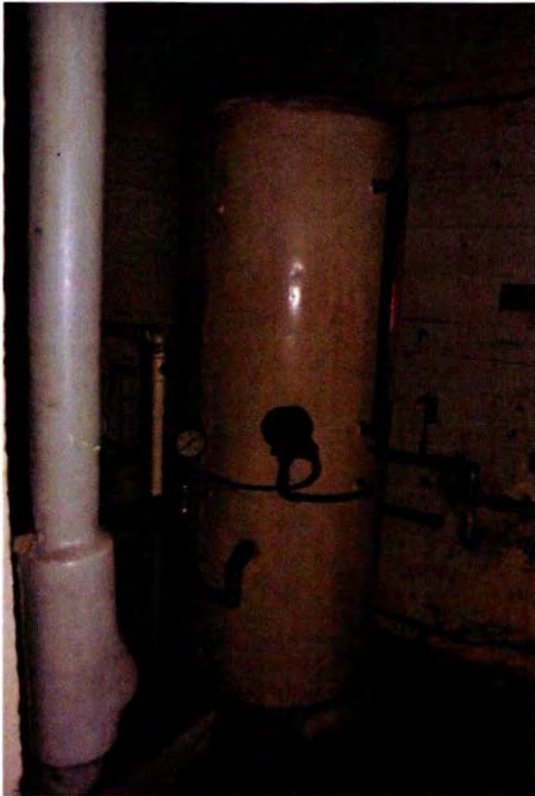
159. Ruimte 018. Het watervoorraadvat is een overdrukvat om voldoende waterdruk in de waterleidingen te behouden. Deze dateert waarschijnlijk van na WOII (1957). Een ander overdrukvat hangt in het trappengat naar de zolderverdieping (ruimte 204).

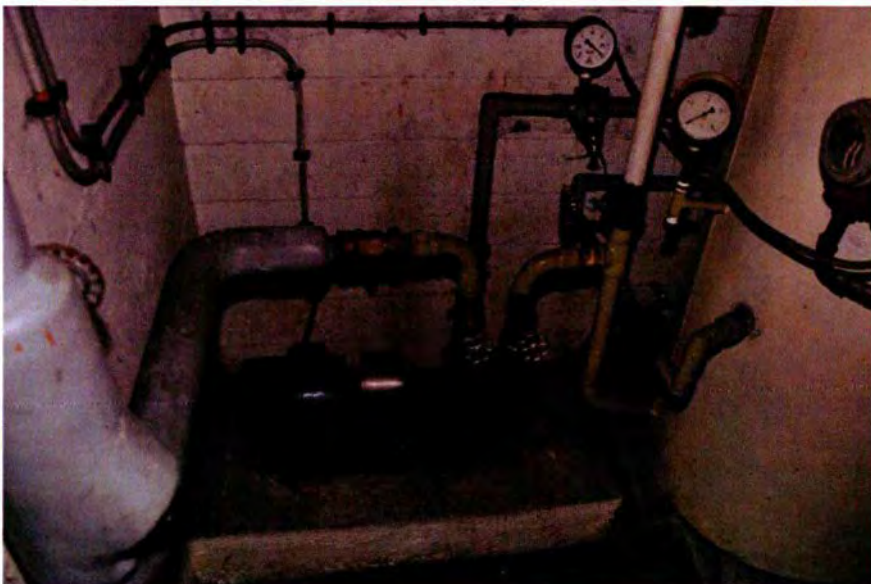
160. Ruimte 018. De naast het vat opgestelde pomp. Deze pomp zal in het verleden het water in het leidingsysteem van de bunker hebben gepompt.

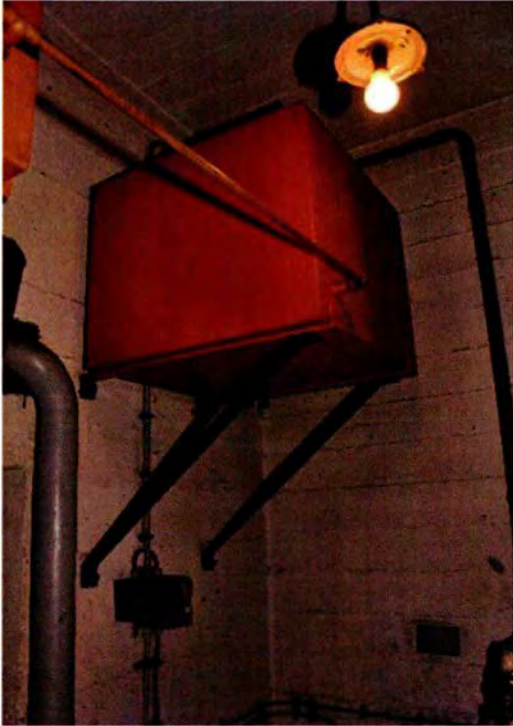
161. Ruimte 018. IJzeren watervat op steunen tegen de zuidwand van het vertrek..

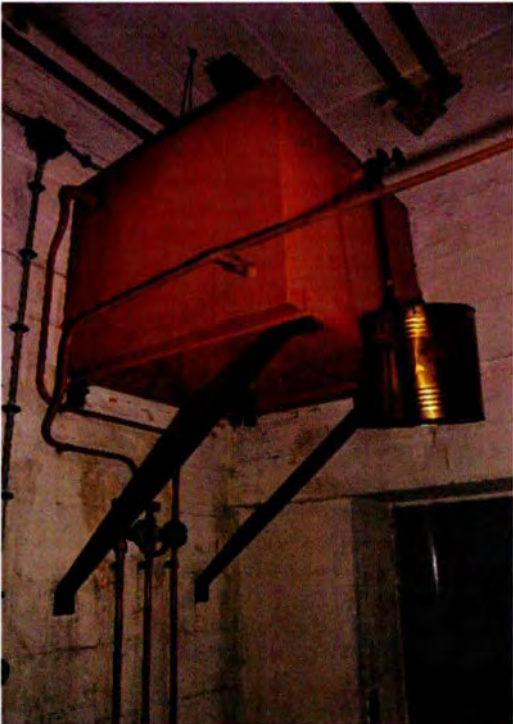
162. Ruimte 018. Een tweede watervat op steunen, dat tegen de noordwand van het vertrek is gemonteerd.

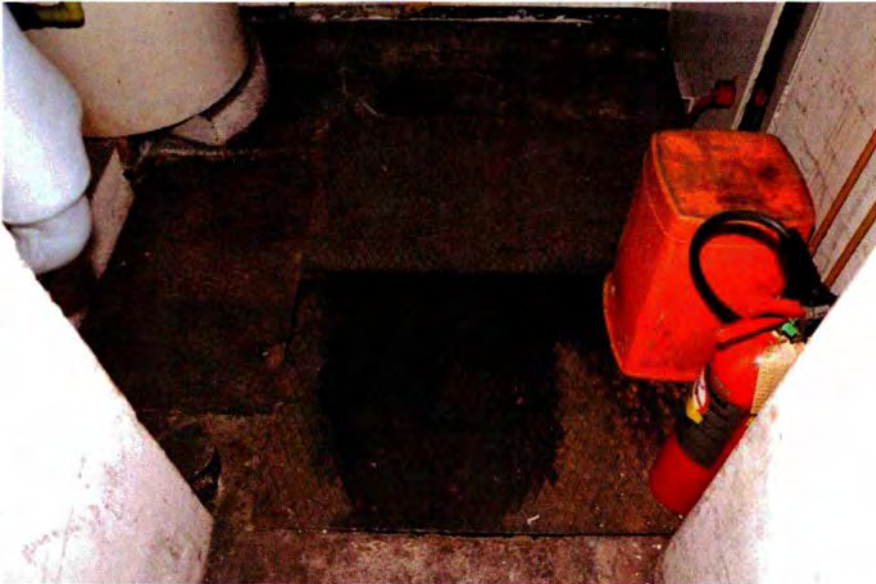
163. Ruimte 018. In de vloer is een opening opgenomen, die wordt afgedekt met stalen platen. Er zit echter nu niets onder deze platen. De ruimte is via een buis met de waterbron in de naastgelegen ruimte 020 verbonden. Oorspronkelijk zat onder de hier zichtbare stalen platen de waterbron van de bunker. Deze is om onbekende reden afgedekt en er is een nieuwe waterbron aangelegd in de machinekamer, ruimte 020. De Duitse tekst 'Schleuse und Brunnenanlage' op de deur tussen ruimte 020 en 018 verwijst nog naar de oorspronkelijke sluis en waterbron in ruimte 018.

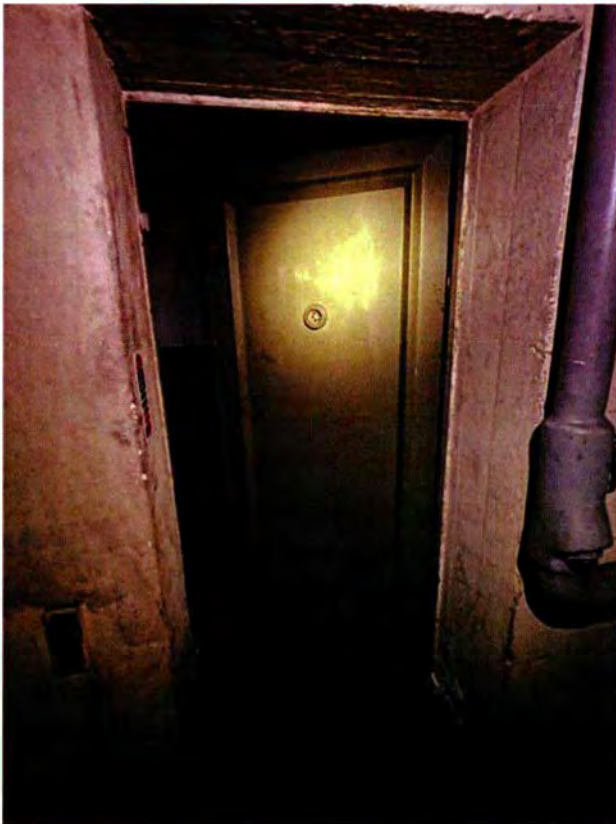
164. Ruimte 018. De toegangsdeur tot de naastgelegen ruimte 020. Op de deur is de Duitse tekst 'Machinenraum' aangebracht. Die is echter slecht leesbaar en niet op een foto af te beelden. De Duitse tekst wijst erop dat ook deze gasdeur uit de bouwtijd dateert.

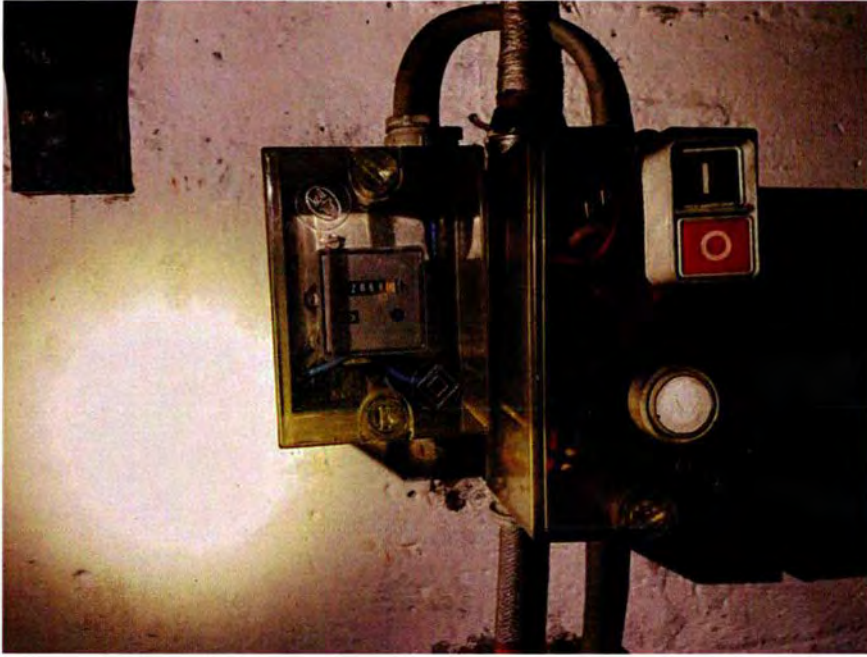
165. Ruimte 018, oostwand. Schakelaar met meter, die 206,8 aangeeft. Niet bekend wat voor schakelaar dit is.

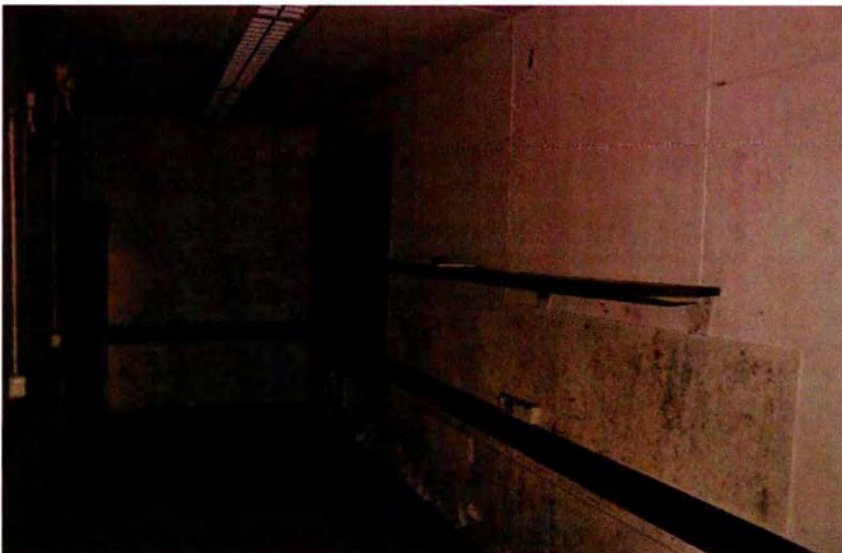
166. Ruimte 019 in westelijke richting met links de toegangsdeur. De verse lucht wordt aangevoerd door roosters in de zuidwand (links op de foto) en wordt afgevoerd door het in de deur opgenomen rooster.

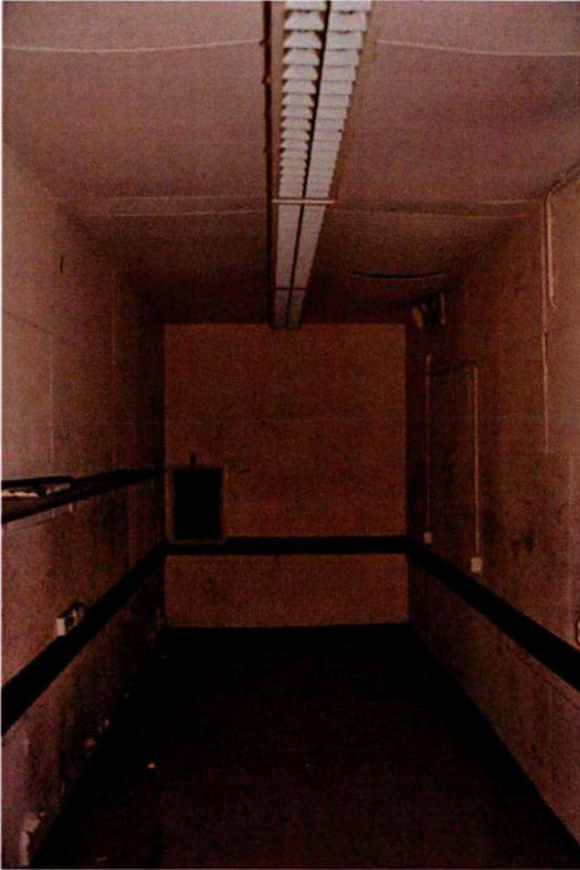
167. Ruimte 019. Het vertrek in oostelijke richting. In de oostwand is een doorgeefluik voor berichten opgenomen. Dit doorgeefluik is in de KO aangebracht, vermoedelijk in 1964, t.b.v. het verbindingscentrum vbdcen GV dat hier tijdens de KO gevestigd was.

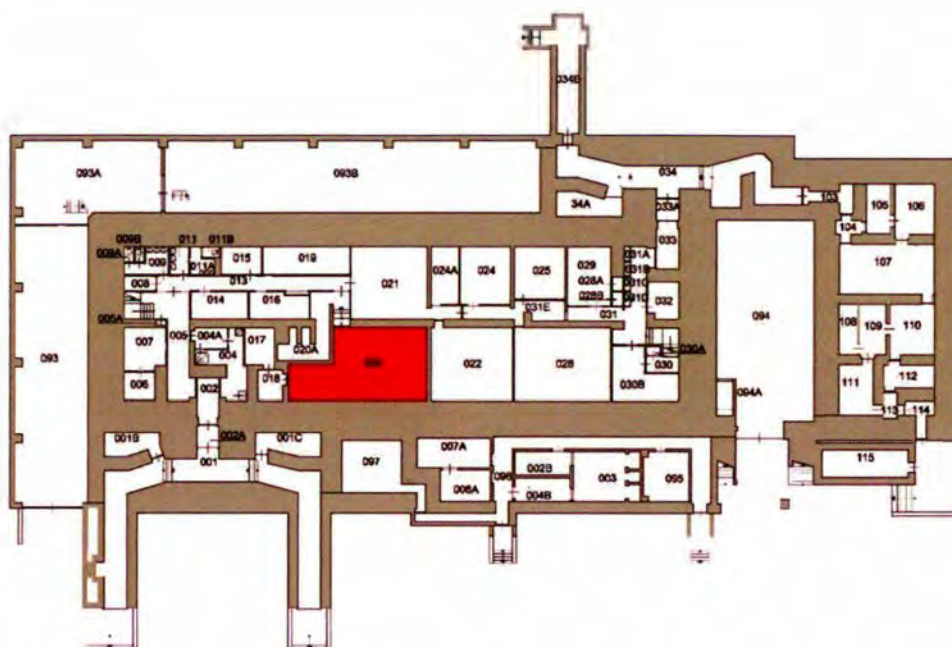
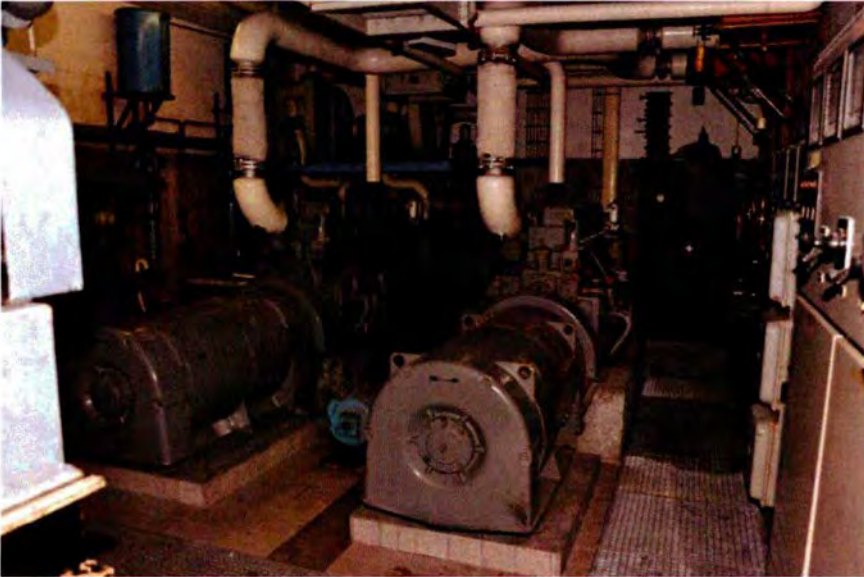
168. Ruimte 020, gezien in oostelijke richting. Prominent in beeld de beide dieselmotoren met generatoren ten behoeve van het opwekken van elektriciteit. Geheel rechts de schakelkasten, waar achter nog net de onderkant zichtbaar is van twee oranje dagtanks voor olie. En geheel links is nog net een klein deel van de luchtbehandelingsinstallatie zichtbaar

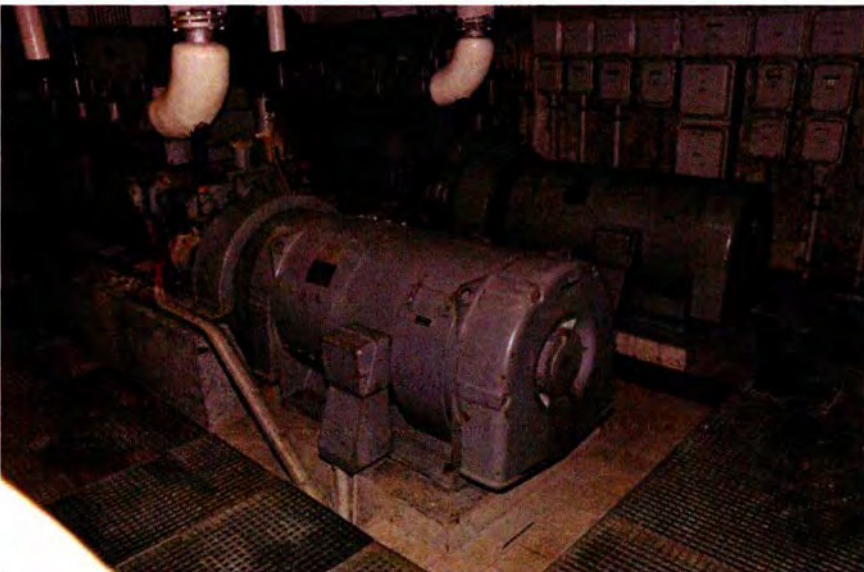
169. Ruimte 020. De twee centraal in de ruimte opgestelde generatoren dateren uit 1957 en vervangen mogelijk exemplaren die waarschijnlijk in 1949 of 1950 zijn geplaatst. Deze vervangen op hun beurt weer de oorspronkelijke generatoren van de WOII, die in de zuidwesthoek van het vertrek stonden. Mogelijk zijn de plannen van 1949 voor nieuwe generatoren niet ten uitvoer gebracht en is men pas in 1957 daadwerkelijk tot vernieuwing overgegaan. Op de plaats van de huidige generatoren stond oorspronkelijk de uitgebreide luchtzuiveringsinstallatie. Deze bevindt zich thans aan de oostzijde van het vertrek en gedeeltelijk in ruimte 020A. Het fundament van de zware dieselmotoren is vrijgehouden ten opzichte van de rest van de bunkervloer door middel van een groot betonnen blok, om zodoende ongewenste trillingen tegen te gaan. De ruimte rond de machines is afgedekte met een ijzeren rooster. Onder dit rooster bevinden zich enkele andere voorzieningen, zoals de waterbron, de olievoorraad en buizen voor water en olie.

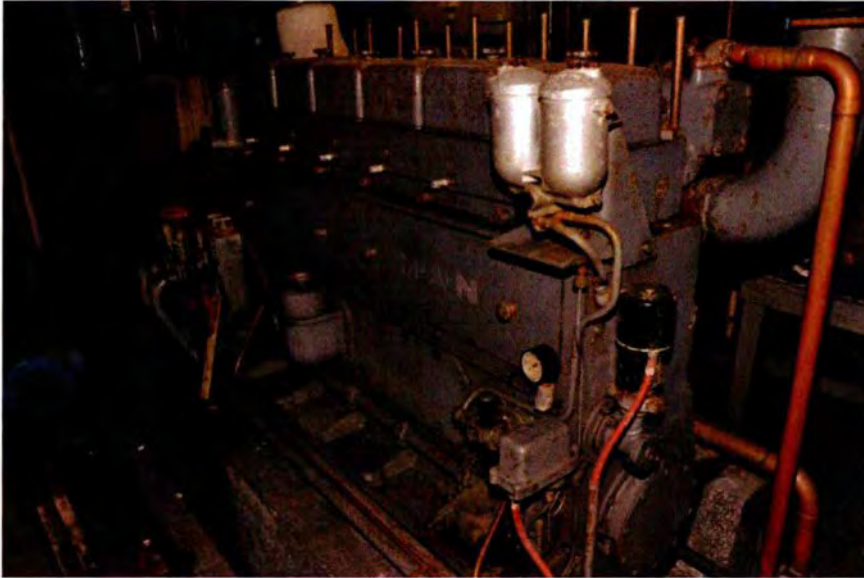
170. Ruimte 020. De Duitse dieselmotor, die hier in 1957 werd geplaatst om elektriciteit op te wekken.

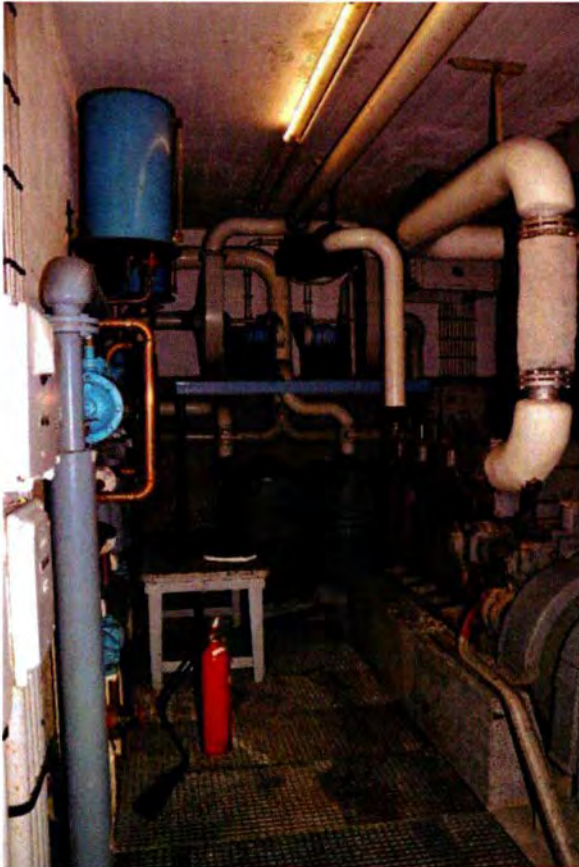
171. Ruimte 020. Het noordelijke deel van de machinekamer met zicht op de koolfilters die uit 1965 dateren. Deze zullen geplaatst zijn als gevolg van de internationale dreigingen tijdens en na de Cubacrisis (1962).

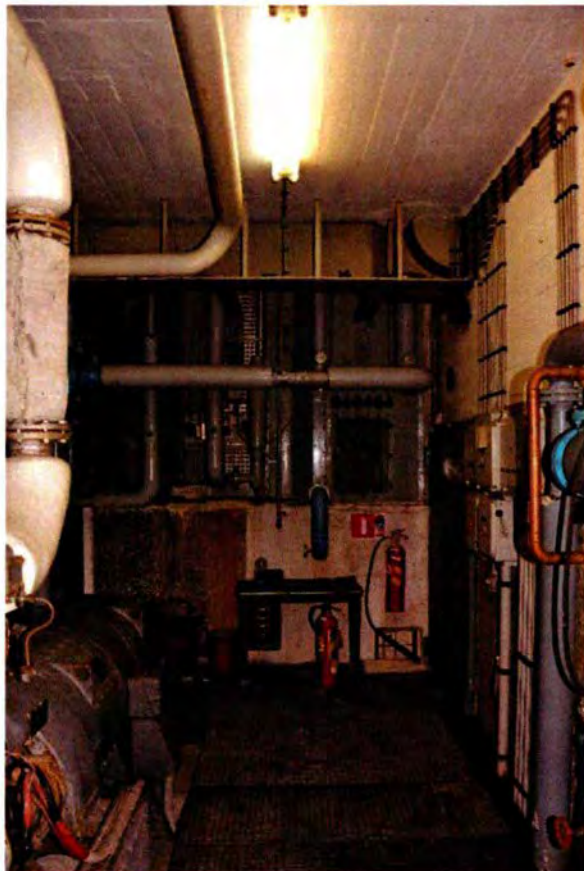
172. Ruimte 020. Het noordelijke deel van de westwand met een deel van de grote luchtkanalen met bijbehorende meet- en regelinstrumenten.

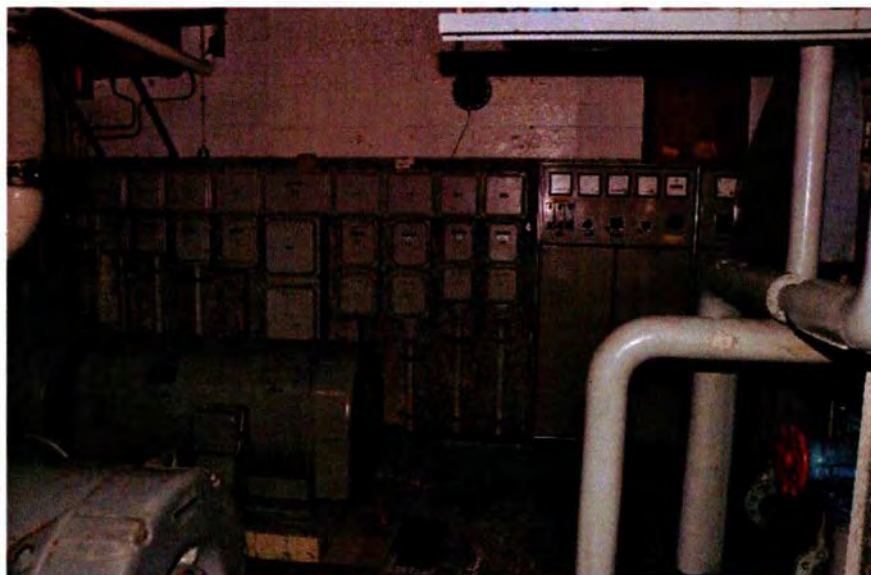
173. Ruimte 020. De zuidwand met de schakelkasten voor de elektra. Ook deze dateren uit de KO-periode (1957).

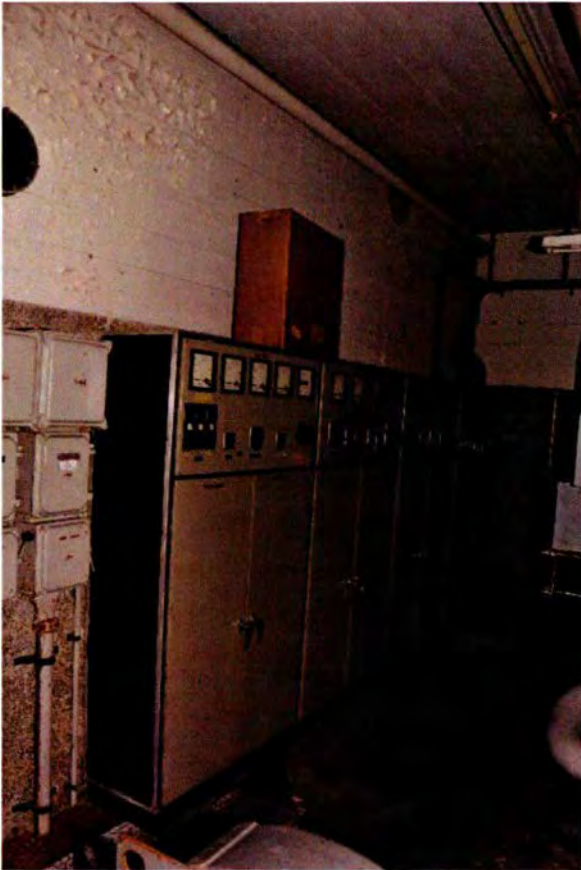
174. Ruimte 020. Het meest westelijke deel van de zuidwand met kasten en bedieningsapparatuur die uit de KO-periode (1957) dateren.

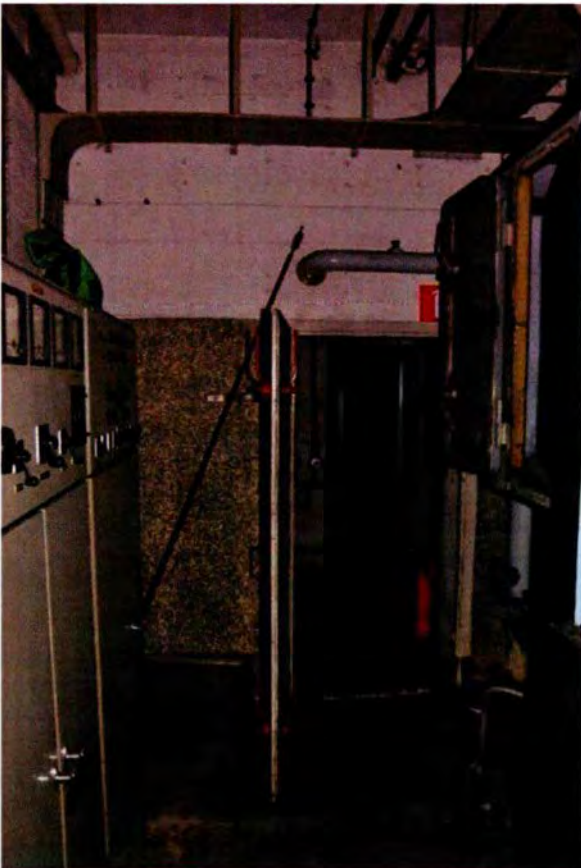
175. Ruimte 020. Het meest westelijke deel van de machinekamer met de deur naar ruimte 018, waar in eerste instantie de waterpomp was opgesteld. De deur dateert uit de bouwtijd en is gasdicht uitgevoerd. Op deze deur staat nog de Duitse tekst 'Maschinenraum'.

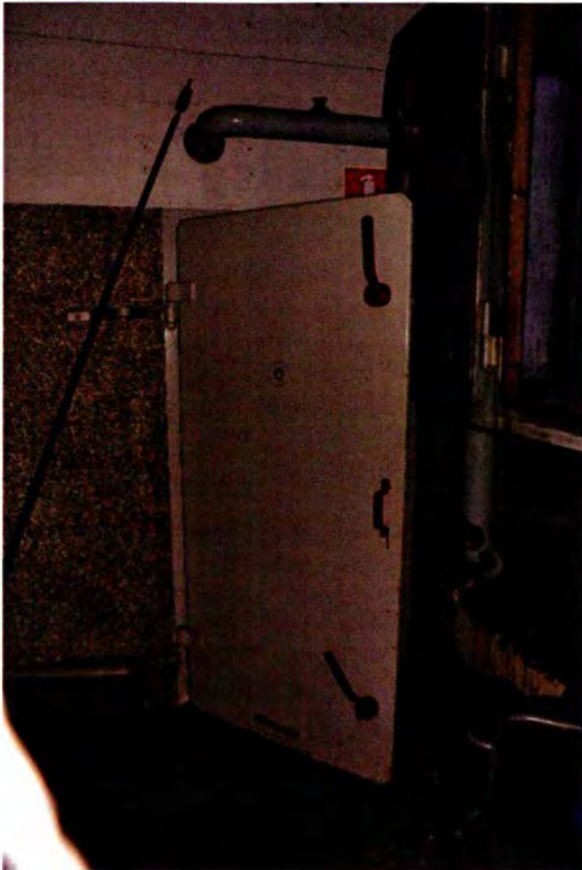
176. Ruimte 020. Detail van de gasdichte deur tussen de ruimten 018 en 020.

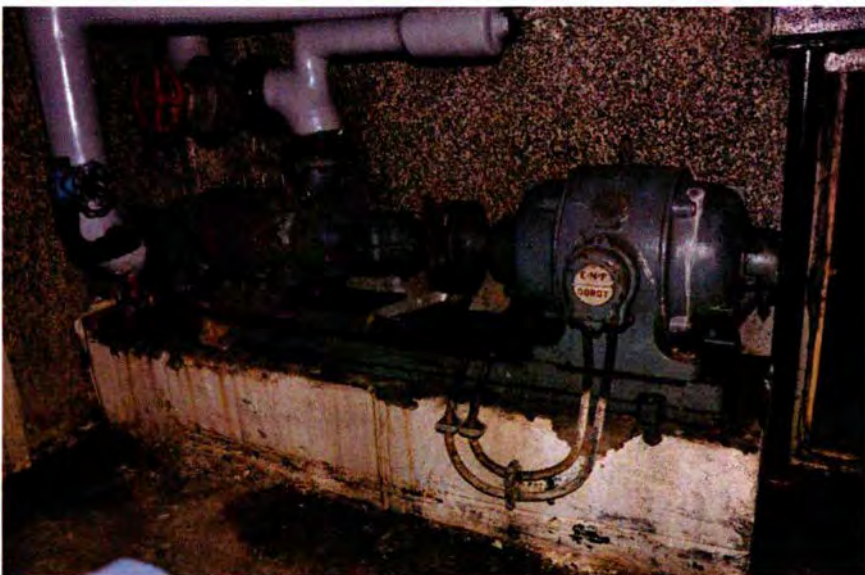
177. Ruimte 020. Ten noorden van de hiervoor getoonde deur staat deze motor opgesteld. Dit is een bronpomp van het merk E.M.F. Dordt. Het jaartal is niet bekend, maar deze motor dateert vermoedelijk van de aanpassingen in 1957.

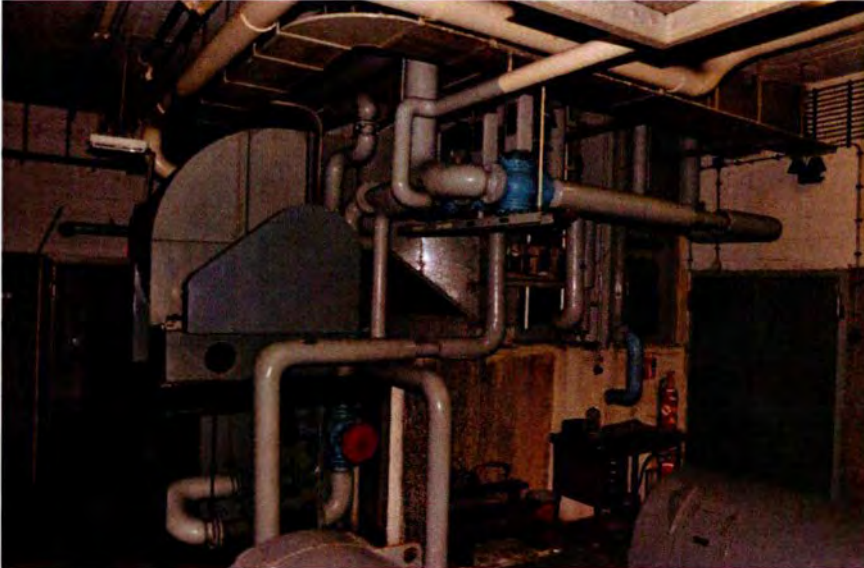
178. Ruimte 020. De westzijde van het vertrek met de luchtbehandelingskanalen die hier forse afmetingen bezitten. In deel I wordt het luchtbehandelingssysteem nader toegelicht, aangezien dit systeem betrekking heeft op meerdere ruimtes door de gehele bunker en het verdient om in een bredere context te worden beschreven.

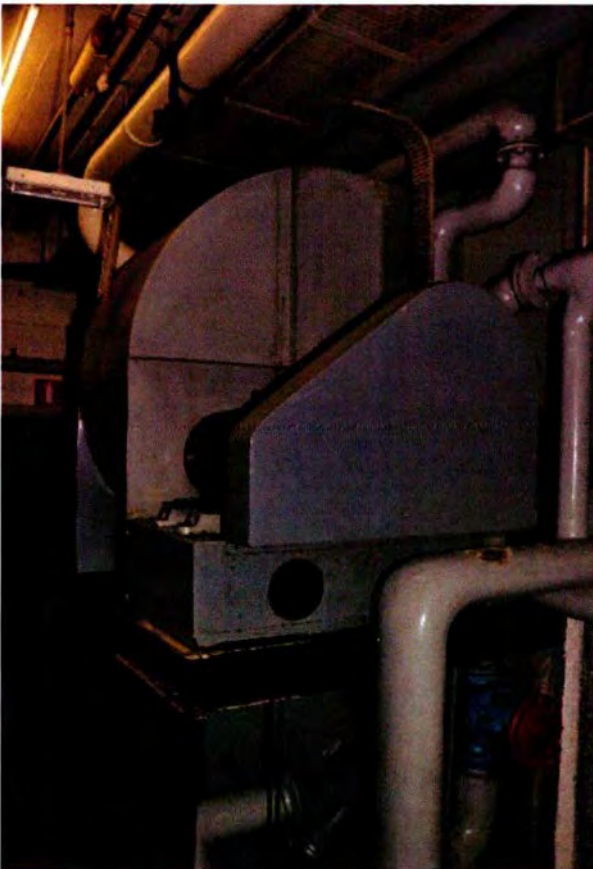
179. Ruimte 020. Detail van de vorige afbeelding met wat vermoedelijk de aandrijfmotor van de luchtbehandeling is. Op de voorgrond is nog net een klein deel van de motor zichtbaar, die dient voor de aandrijving van de luchtbehandeling, de achtergelegen aanzuigventilator.

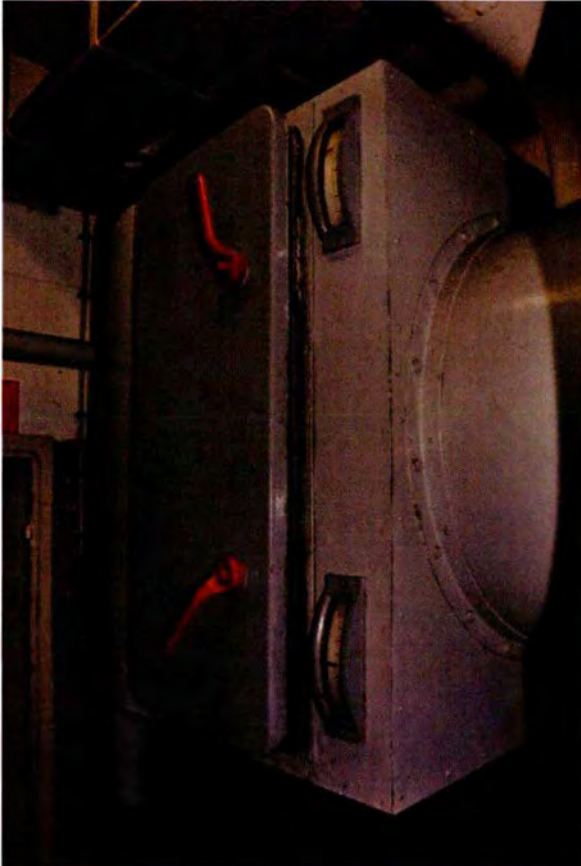
180. Ruimte 020. De kast van de luchtbehandeling, waarmee de kanalen van de luchtbehandeling geïnspecteerd konden worden, in gesloten toestand.

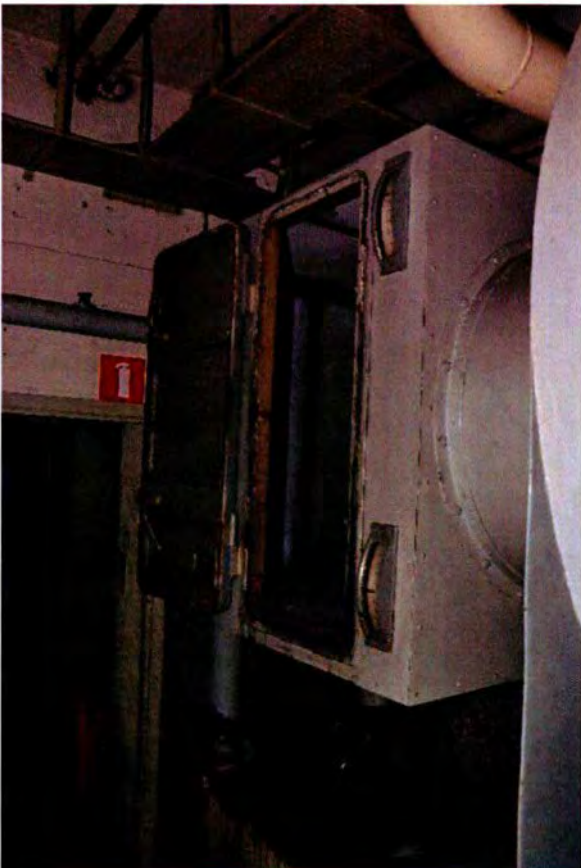
181. Ruimte 020. De kast van de luchtbehandeling met toegang tot de luchtkanalen in geopende toestand.

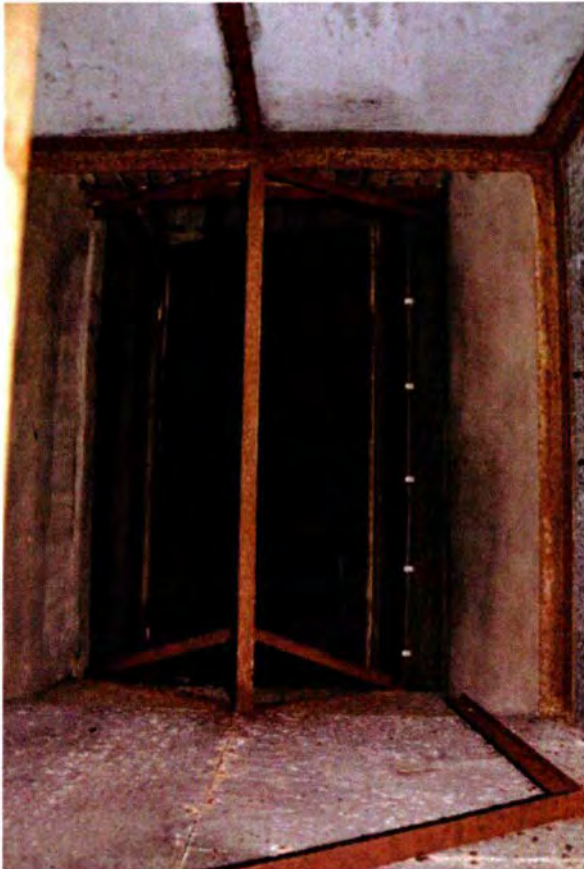
182. Ruimte 020. Het inwendige van het kanaal van de vorige afbeelding. De stalen gasdeuren stammen uit de bouwtijd en bieden toegang tot de luchtschachten, wat in feite ruimte 020A is. Op de voorgrond zijn de panelen zichtbaar waarin filters konden worden geplaatst.

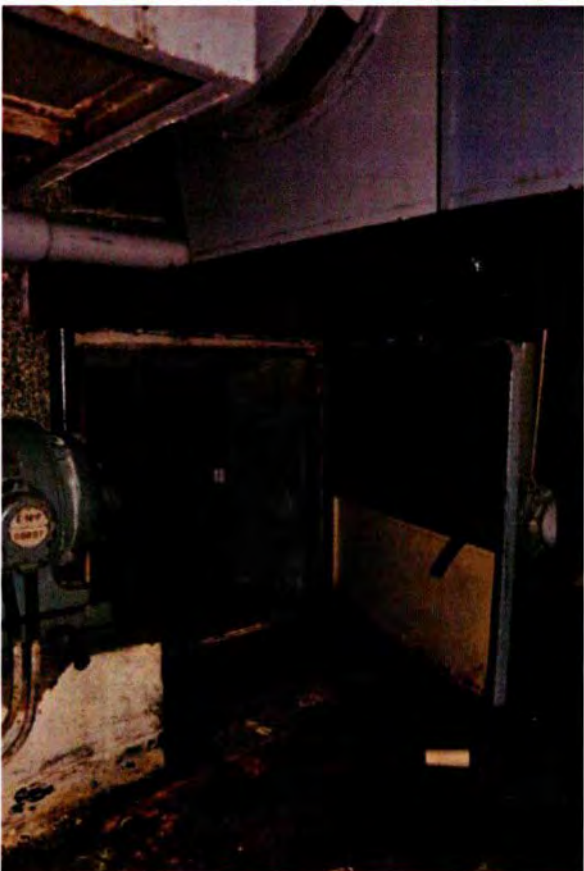
183. Ruimte 020. Onder de luchtverseringsinstallatie in het westelijke deel van ruimte 020 is een luik dat toegang geeft tot de kruipruimte van ruimte 020A. Deze kelderruimte diende voor de luchtuitlaat. Na dit luik naar links geeft de kruipruimte toegang tot de aanzuigventilator voor de luchtuitlaat. Voor zover valt na te gaan behoort de doorgang tot de oorspronkelijke opzet. Het stalen luik zal ten tijde van de KO zijn geplaatst.

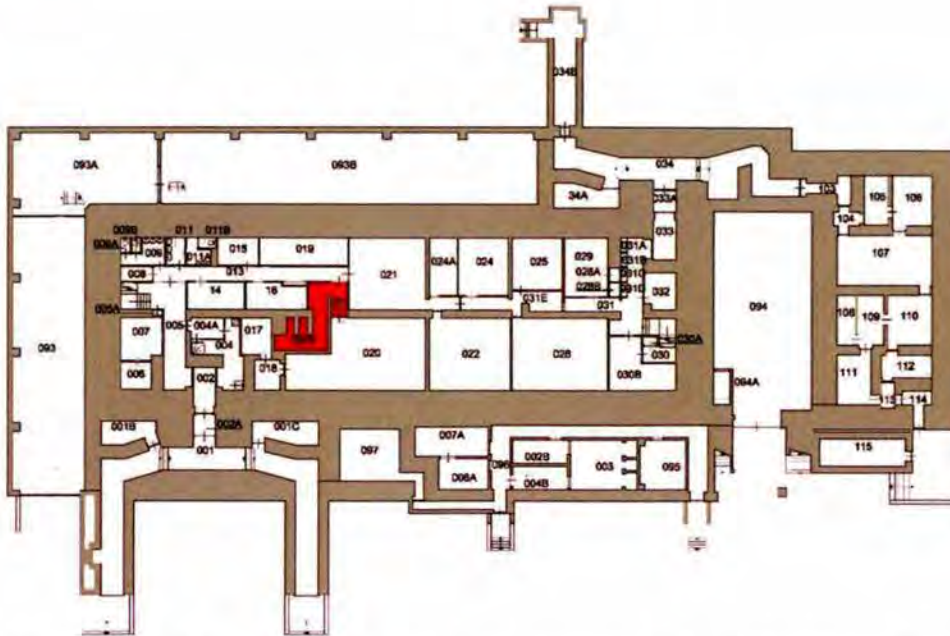
Ruimte 020A vormt de entree tot de machinekamer en de luchtschachten. De ruimte zelf wordt grotendeels in beslag genomen door de luchtbehandelingsinstallatie. De wanden en de zoldering van het vertrek zijn voorzien van pleisterwerk en zijn wit gesausd. De vloer is voorzien van een cementdekvloer.

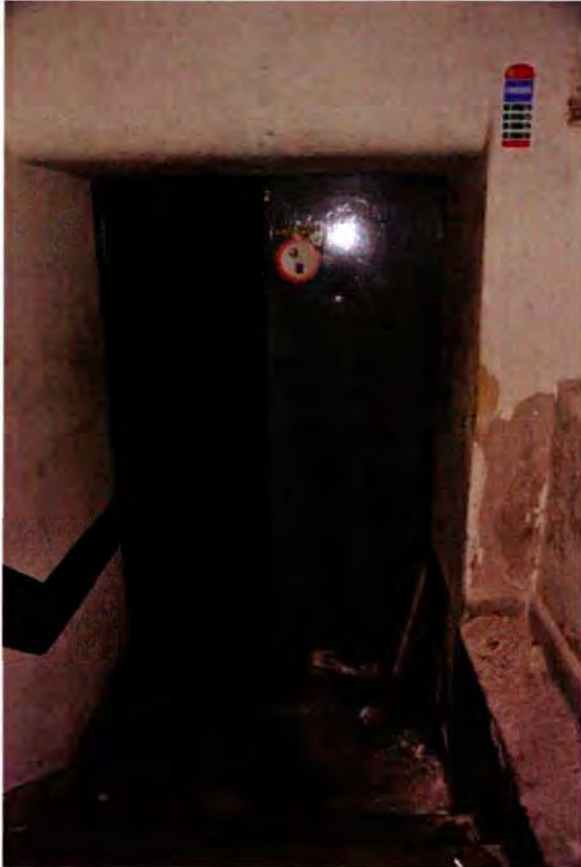
184. Ruimte 020A, gezien vanuit de entree in zuidelijke richting met zicht op de deur van de machinekamer. De deur zal in de KO-periode (1948) zijn geplaatst.

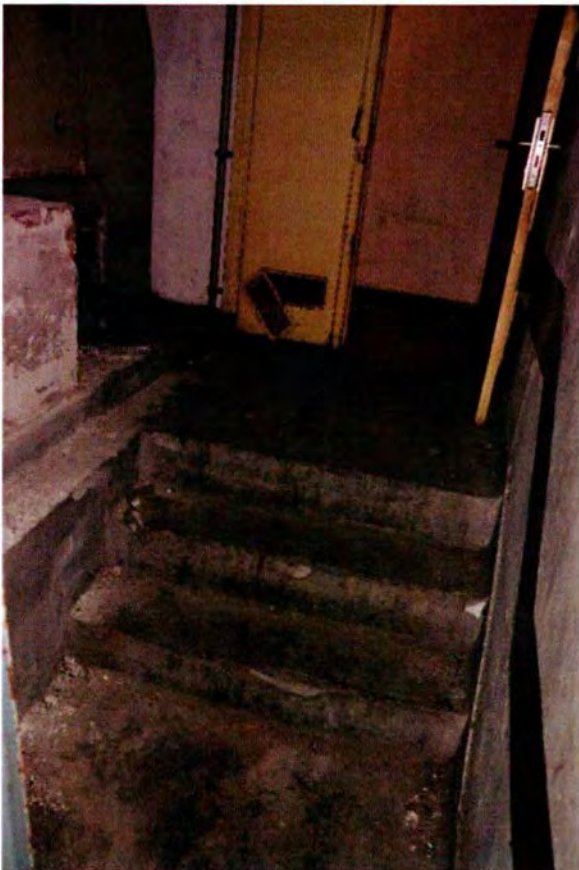
185. Ruimte 020A, gezien in noordelijke richting, in de richting van de toegang. Het vloerniveau is verlaagd ten opzichte van de gang, maar het niveau van de machinekamer ligt nog boven dat van de kelder.

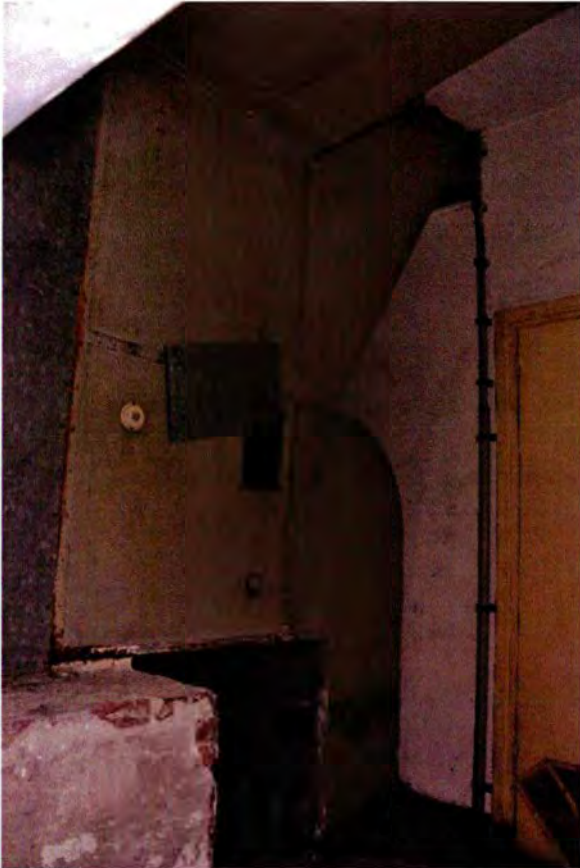
186. Ruimte 020A, het noordwestelijke deel. Rechts is nog net een klein deel van de toegangsdeur te zien. Het kozijn is uit de bouwtijd, de dubbele deuren horen bij de aanpassingen van 1948. Links is een deel van het luchtbehandelingssysteem zichtbaar.

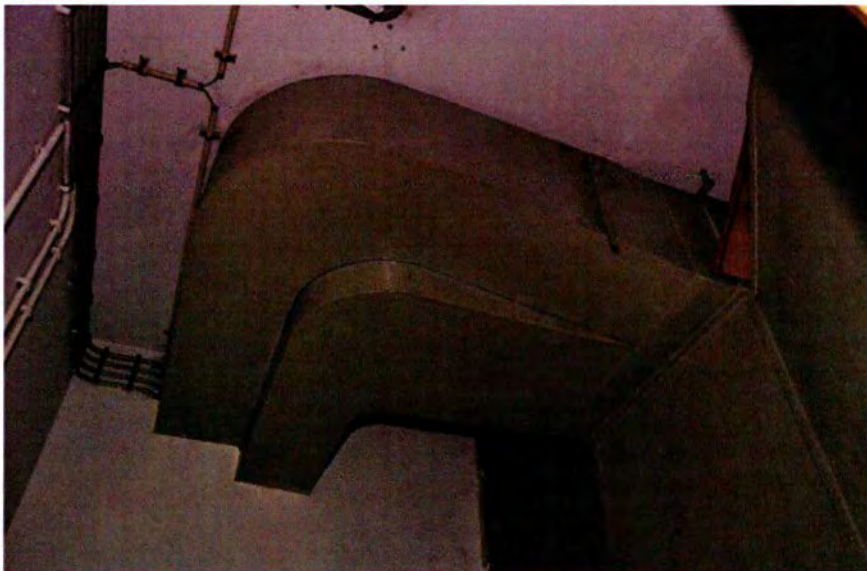
187. Ruimte 020A. Het bovenste deel van de luchtbehandelingskanalen die het grootste deel van de ruimte in beslag nemen.

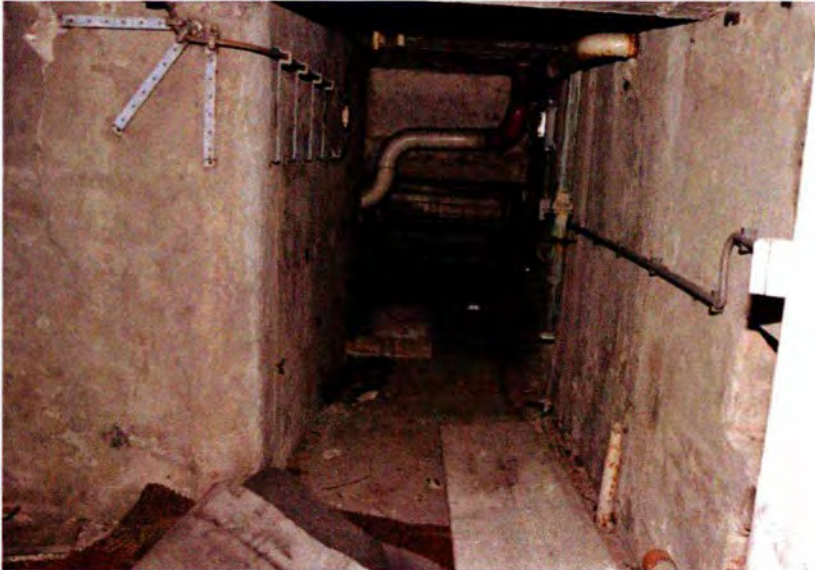
188. De noordelijke kruipgang van ruimte 020A, gezien vanuit de opening in ruimte 020. Dit was onderdeel van het kanaal van de luchtuitlaat voor vieze lucht, welke links richting de luchtuitlaatschacht gaat. Achterin op de afbeelding is een luchtkanaal zichtbaar. Daarvoor liggen verbindingskabels die vanaf ruimte 030 naar de westzijde van de kelderruimte lopen. Dit is een van de drie toegangen tot de kelderruimte.
