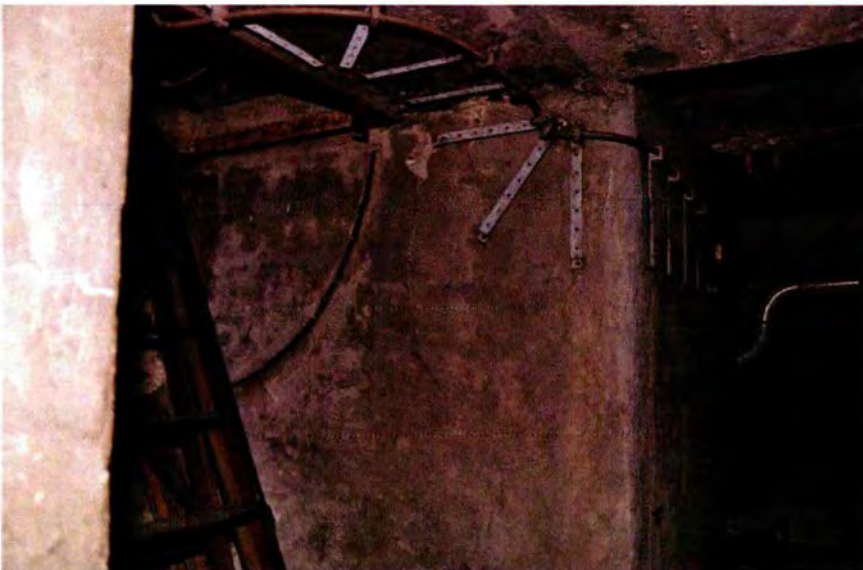
189. Ruimte 020A, zicht vanuit de ingang tot de kruipruimte. Zicht op de splitsing tussen de beide kruip- of ventilatiegangen. Links is de kwartcirkelvormige geleiderail zichtbaar waarlangs het ventilatieluik kon worden geopend. Het systeem stamt nog uit de bouwtijd, maar het luik is niet meer aanwezig. Dit luik bood waarschijnlijk toegang tot de daarboven gelegen schachten voor luchtinlaat en luchtuitlaat, maar maakt ook luchtcirculatie mogelijk. Zie hiervoor een nadere toelichting van het luchtbehandelingsysteem in Deel 1.

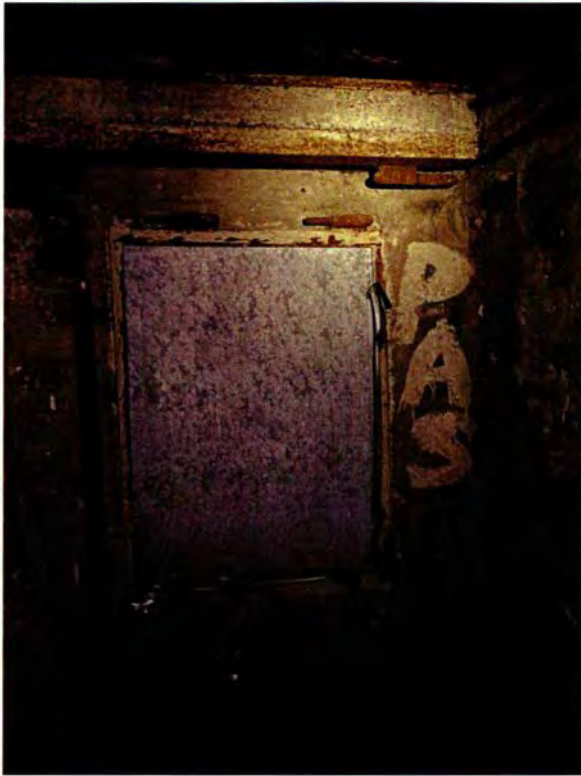
190. Ruimte 020A. De westelijke kruipgang met zicht op het tweede luik, althans waar deze oorspronkelijk zat. Deze opening is nu afgezet met een metalen plaat, maar gaf oorspronkelijk toegang tot de achtergelegen aanzuigventilator en luchtuitlaatschacht. Deze doorgang kon worden dichtgezet om de luchtuitlaat af te sluiten en luchtcirculatie mogelijk te maken.

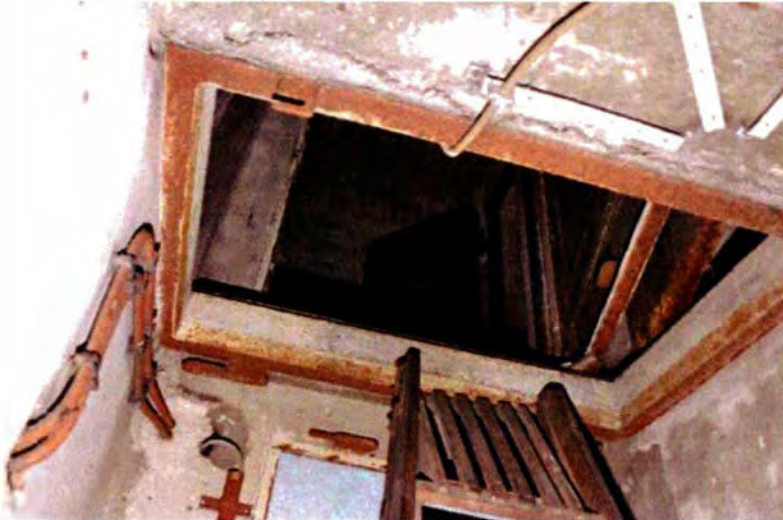
192. Ruimte 020A. Zicht vanuit de kruipruimte naar de ruimte van waaruit de schachten van luchtinlaat en luchtuitlaat toegankelijk zijn. Het zicht is op de uit de bouwtijd daterende deur die de luchtuitlaatschacht kon afsluiten. Geheel rechts de gasdeur die de luchtinlaat kon afsluiten, en links daarvan de gasdeur die de doorgang tot de luchtuitlaatschacht kon dichtzetten. Deze drie gasdeuren maakten ook de bunker gasdicht in geval dat de zolderverdieping bij een aanval was aangetast, en besmette lucht door de schachten de bunker kon ingaan. In deel 1 wordt het luchtbehandelingssysteem nader toegelicht in een bredere context.

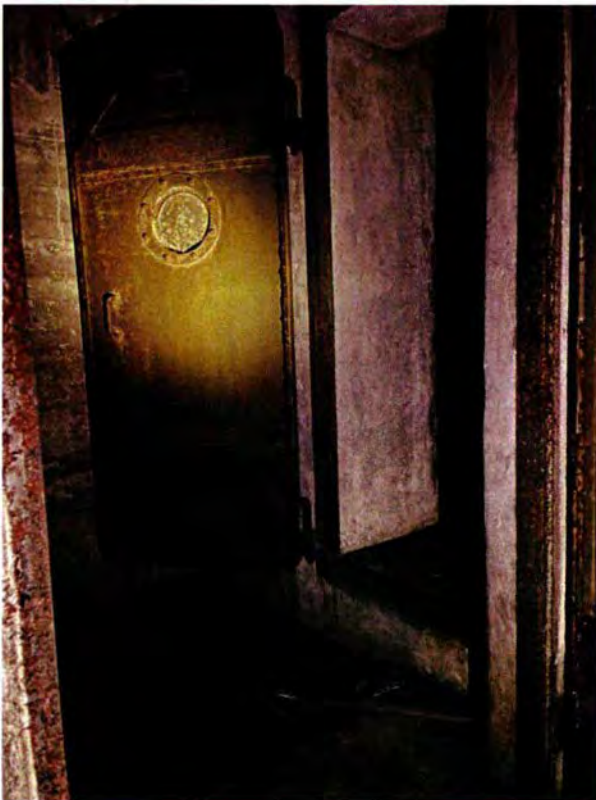
193. Ruimte 020A. Zicht op de gasdeur van de luchtuitlaatschacht. In een oorlogssituatie kon deze ingang in de bunker vanuit de zolderruimte gasdicht worden afgesloten. De afbeelding is genomen vanuit het luik bij de vorige afbeelding. Onder het rooster staat de aanzuigventilator voor luchtuitlaat.

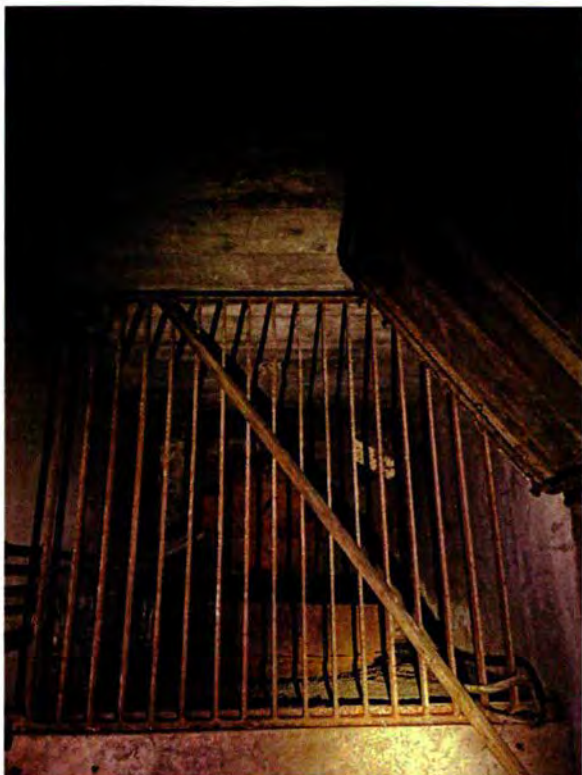
194. Ruimte 020A, zicht van bovenaf op de aanzuigventilator voor de luchtuitlaat. Deze is nu afgezet met een metalen plaat. Zonder deze plaat zou de ventilator de vieze lucht aan kunnen zuigen vanuit de kelderruimte en doorventileren richting de naastgelegen luchtuitlaatschacht.

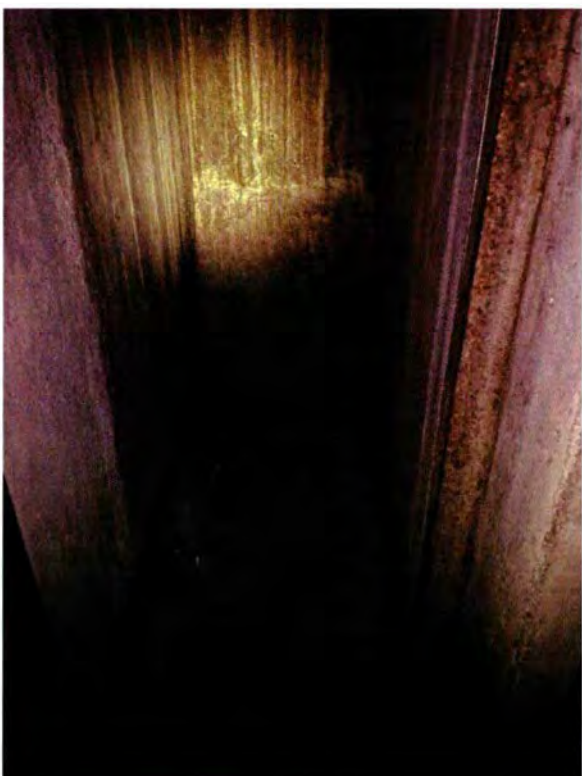
195. Ruimte 020A, inkijk in noordelijke richting in de luchtuitlaatschacht.

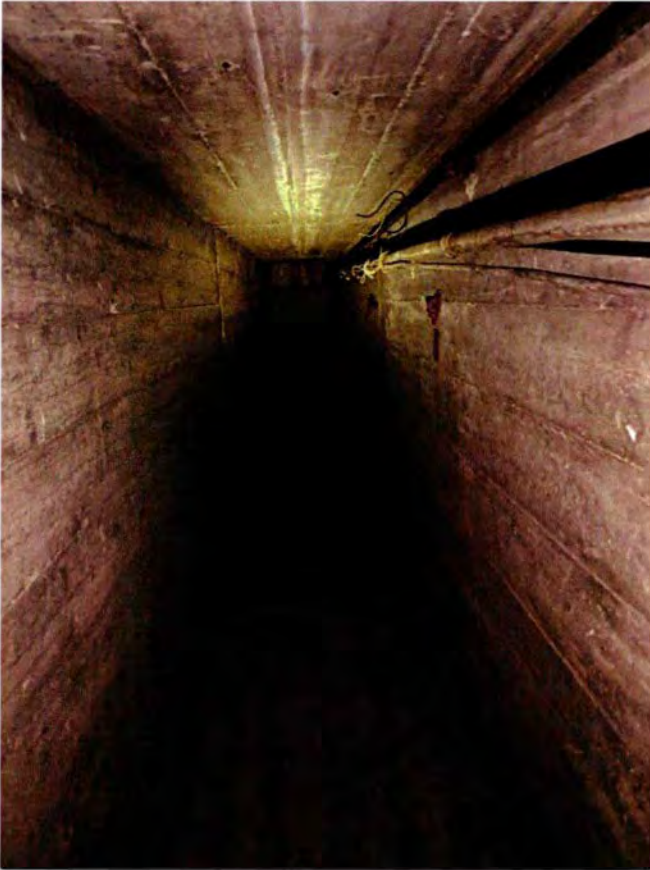
196. Ruimte 020A, zicht naar boven in de luchtuitlaatschacht. Deze schacht gaat naar de zolderruimte, waar die uitkomt in ruimte 201.

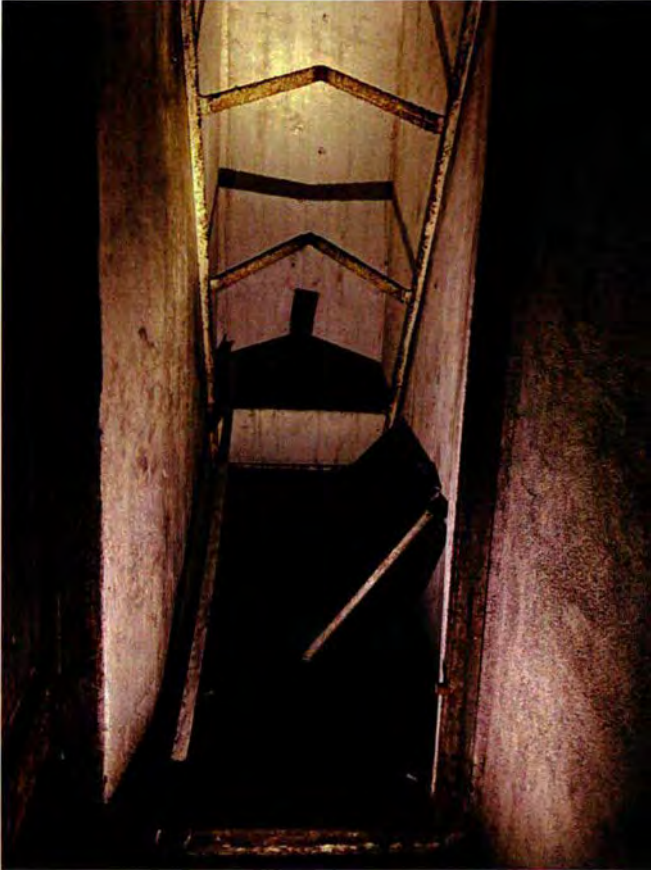
197. Ruimte 020A, zicht in noordelijke richting op de luchtinlaatschacht. Dit is de rechter schacht van de twee. Ook deze schacht gaat naar de zolderruimte, waar die uitkomt in ruimte 204. In de schacht zijn panelen zichtbaar voor filters. Links op de afbeelding de gasdeur voor het afsluiten van deze schacht. In een oorlogssituatie kon deze gasdicht worden afgesloten om eventueel besmette lucht vanuit de zolderruimte tegen te houden.

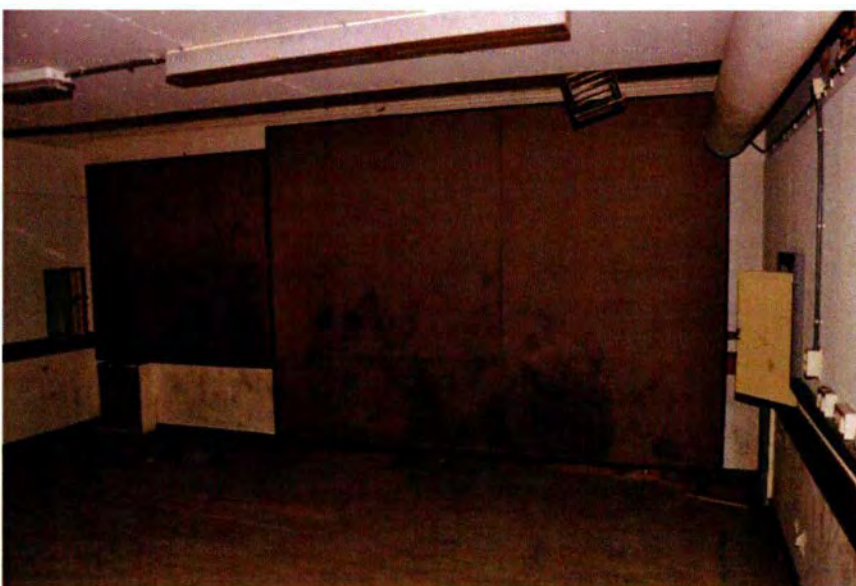
198. Ruimte 021. De noordwand met zachtboard plaatmateriaal. De wand maakte dus oorspronkelijk deel uit van drie verschillende manschappenverblijven. Links en rechts zijn doorgeefluiken zichtbaar, die de functie van deze ruimte tijdens de KO als onderdeel van het verbindingscentrum laten zien.

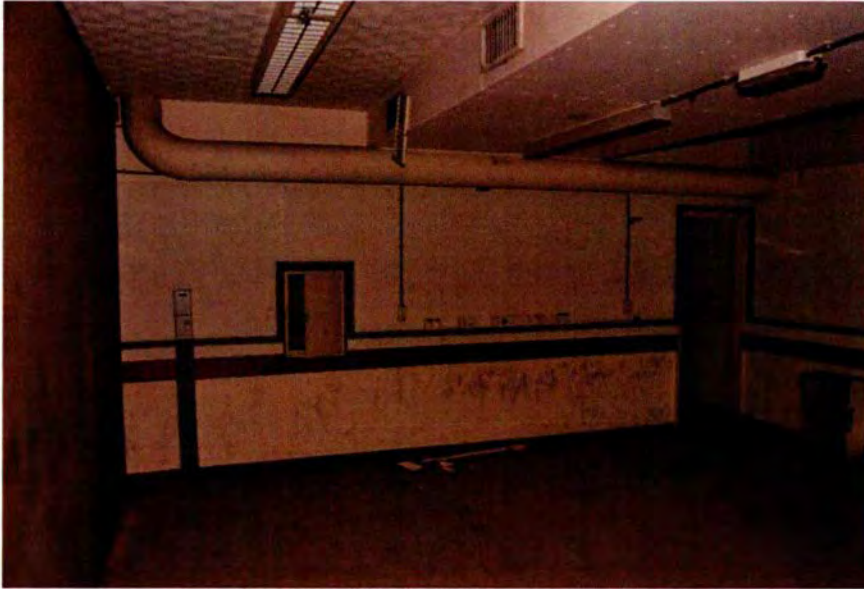
199. De oostwand van ruimte 021. Oorspronkelijk was er in het midden van de wand een doorgang ten behoeve van de oorspronkelijke centrale gang, die hier is weggebroken. In plaats daarvan is de gangdeur rechts gekomen. In ieder geval wordt een van de hier verwijderde gasdeuren nog bewaard in ruimte 080, onder het bunkerdak. De oostwand is overeenkomstig de rest van de wanden met zachtboard afgewerkt. Tegen het plafond is een breed verlaagd deel zichtbaar. Dit deel bevat de luchtbehandelingskanalen voor verse lucht, waarvan een tweetal roosters aan de zijkant zichtbaar zijn. Vanuit die kanalen worden ook de vertrekken van de eerste verdieping van verse lucht voorzien. Dit verlaagde deel bevindt zich op de plaats van de oorspronkelijke middengang. Waar deze gang nog wel aanwezig is, heeft men de installaties in een verlaagd plafond ondergebracht. De witte buis boven langs de oostwand is de verbindingsbuis tussen kast 99B en de grijze koolstoffilters in ruimte 020 (machinekamer). De doorgeefluiken aan de oost- en westzijde zijn gedurende de KO aangebracht, toen deze ruimte werd gebruikt als berichtenkantoor. Hier kwamen alle berichten van het vbdcen GV binnen en werden ze doorgegeven naar andere ruimtes van het verbindingscentrum.

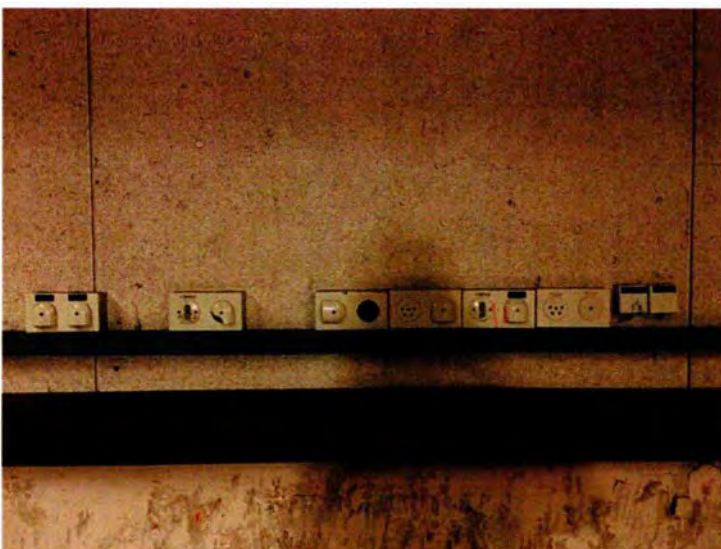
200. Detail van de stopcontacten en de verbindingen aan de oostzijde van ruimte 021.

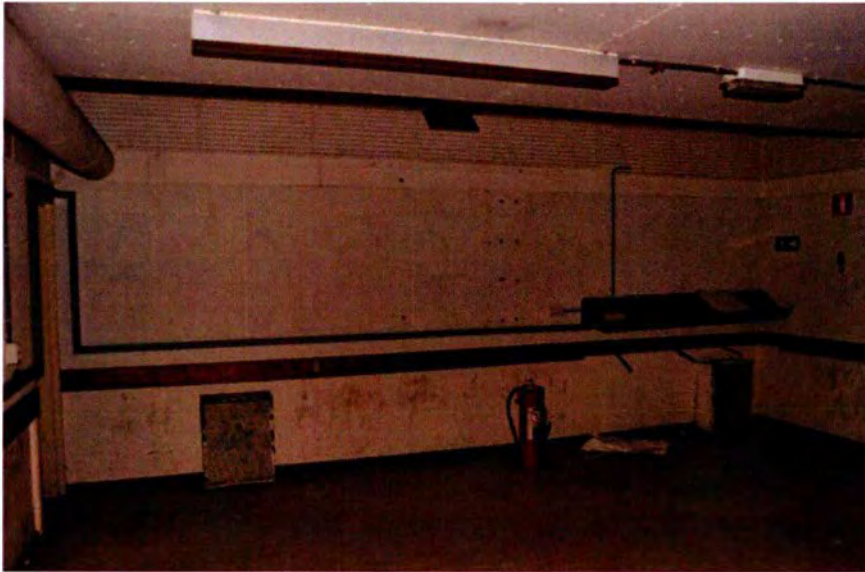
201. De zuidwand van ruimte 021. De twee kasten met roosters op de vloer zuigen vieze lucht weg uit deze ruimte richting de kelderruimte, waar vandaan deze vuile lucht in het luchtbehandelingsstelsel wordt gezogen. Op historische foto's is de houten stootrand niet zichtbaar, wat aangeeft dat deze is aangebracht bij de aanpassingen na 1983. De overige inrichting dateert van circa 1964.

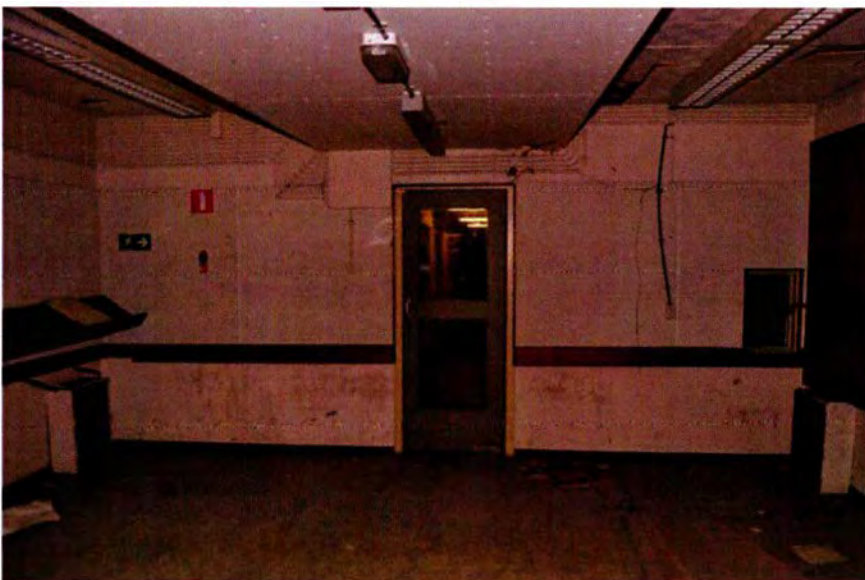
202. De westwand van ruimte 021. De toegang wordt gevormd door de deur in het midden. Die deur is geplaatst toen bij de inrichting van ruimte 021 de middengang hier verdween. Geheel rechts is in de wand een doorgeefluik voor berichten opgenomen, die resteert uit de KO, toen deze ruimten onderdeel waren van het verbindingcentrum. Geheel links is nog een kast met rooster zichtbaar, die vieze lucht afzuigt via de kelderruimte richting het luchtbehandelingsstelsel.

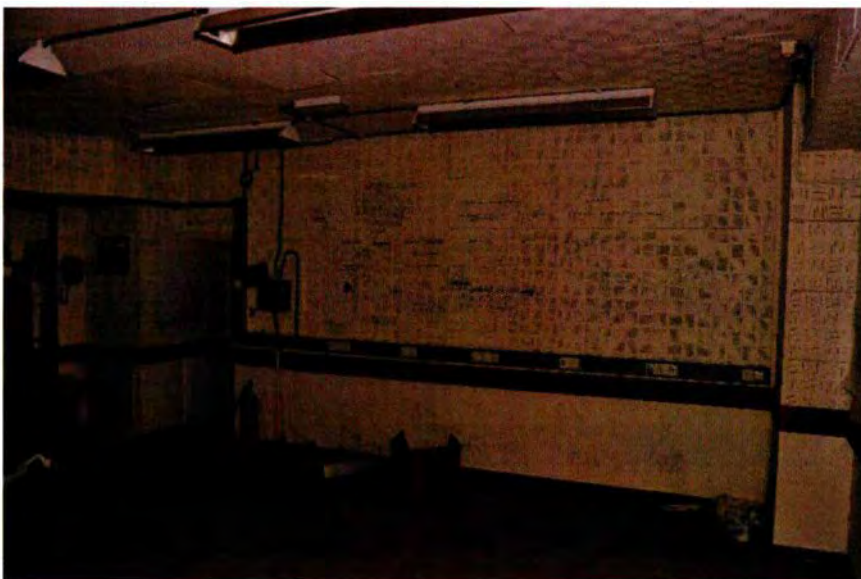
203. De noordwand van ruimte 022. Links bevindt zich de toegang tot het vertrek. Boven de ingang is het aanvoerkanaal voor verse lucht zichtbaar. De houten stootrand dateert net als in de andere ruimtes op de begane grond van de periode na 1983. De overige inrichting dateert van circa 1964.

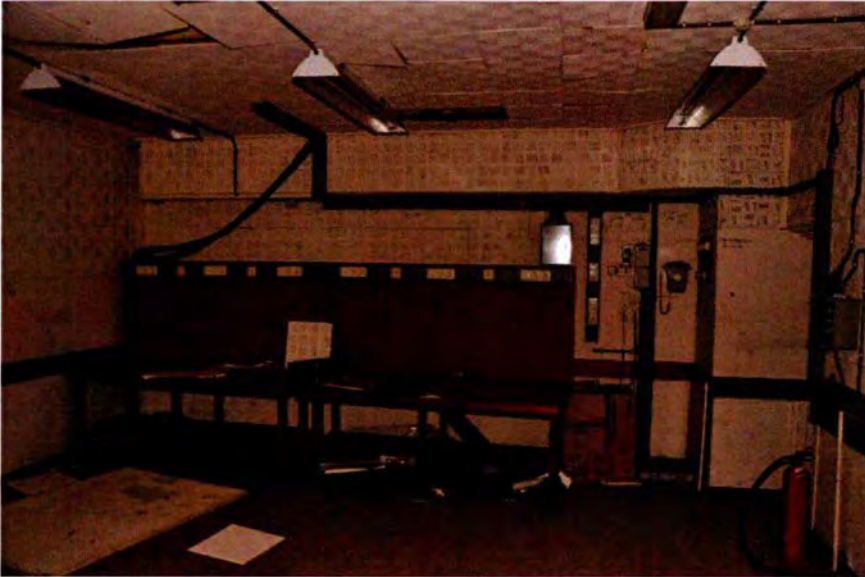
208. Ruimte 022. De westwand met het langs de bovenzijde aangebrachte kanaal van de luchtbehandeling (1964). Voor de wand staan twee houten werktafels met elektravoorzieningen uit de tijd dat het verbindingscentrum vbdcen GV deze ruimte gebruikte.

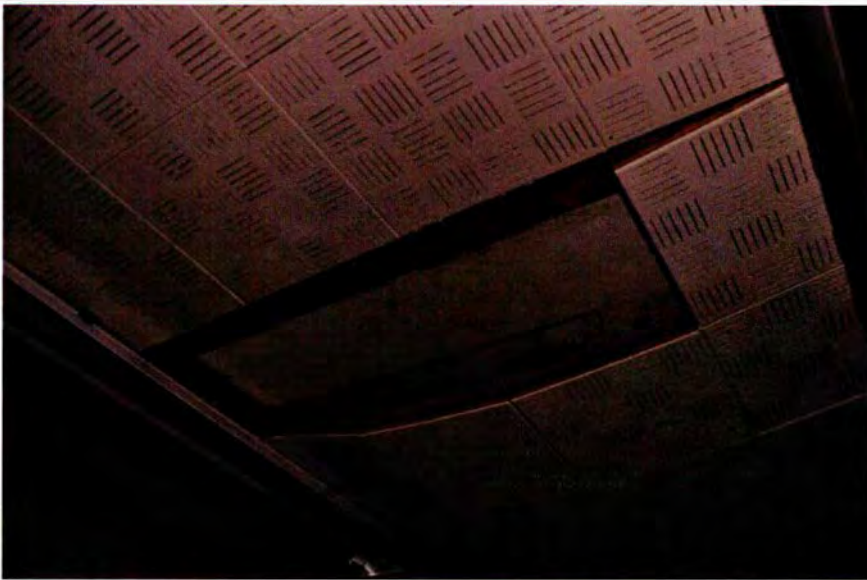
209. Ruimte 022. Detail van een beschadiging van het plafond. Zichtbaar is de bevestiging van het zachtboard op latten tegen de zoldering.

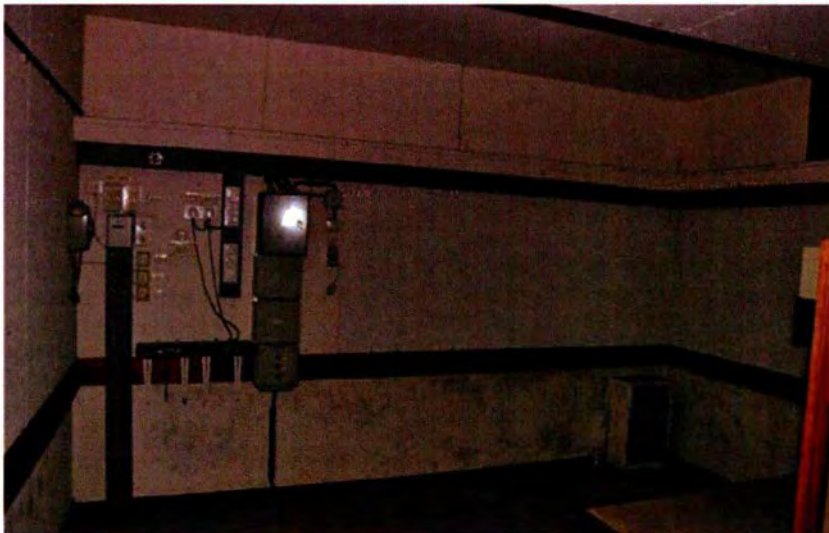
210. De noordwand van ruimte 024. Tegen de wand zijn elektrakasten en kasten voor telecomverbindingen geplaatst. Deze zullen waarschijnlijk grotendeels dateren van na 1983, toen het verbindingscentrum de bunker had verlaten en de ruimtes zijn aangepast voor de Oorlogsstaf BLS. Geheel rechts staat op de grond een kast met rooster van de luchtbehandelingsinstallatie (1964). Vanuit deze kast werd vieze lucht via de kelderruimte in het luchtbehandelingssysteem gezogen.

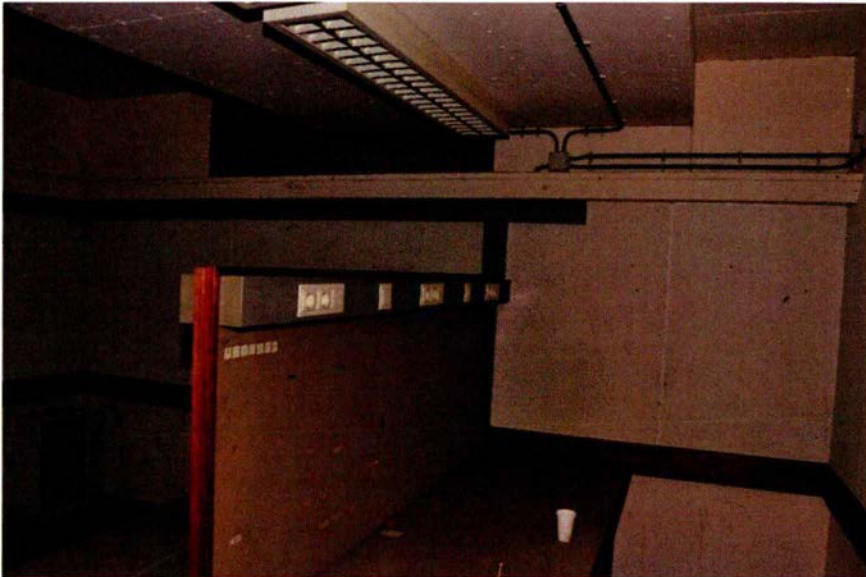
211. De oostwand van ruimte 024. Bovenaan is een deel van de beplating verwijderd, waardoor het metselwerk van de scheidingsmuur zichtbaar is. Het metselwerk sluit met een stroomlaag aan tegen de zoldering. De muur behoort bij de verbouwing na 1983 waarbij de huidige indeling tot stand is gekomen. Op de voorgrond staat een werktafel, die vermoedelijk in de jaren '60 is geplaatst als onderdeel van de inrichting van het verbindingscentrum.

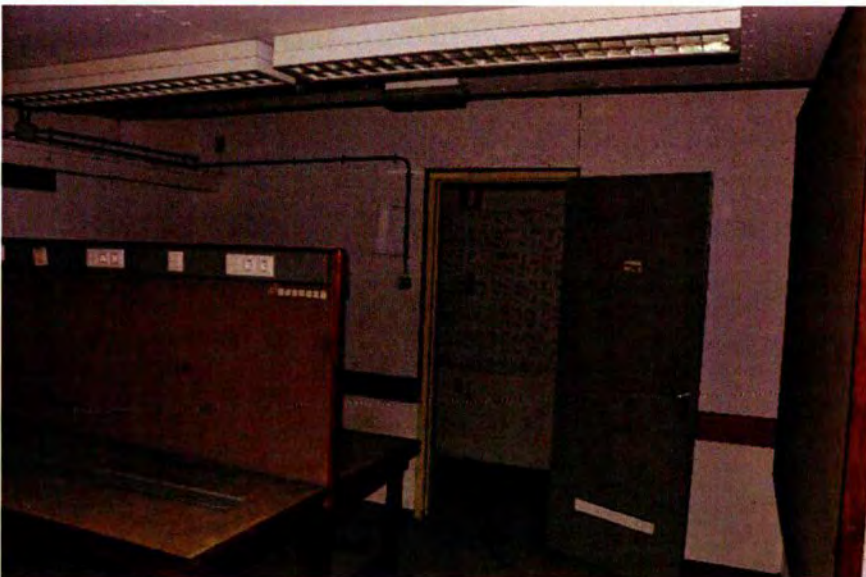
212. De zuidwand van ruimte 024 met de toegang tot het vertrek. Deze muur is waarschijnlijk na 1983 aangebracht, om ervoor te zorgen dat men in deze ruimte met meer discretie de berichten met gevoelige of geheime informatie kon verwerken.

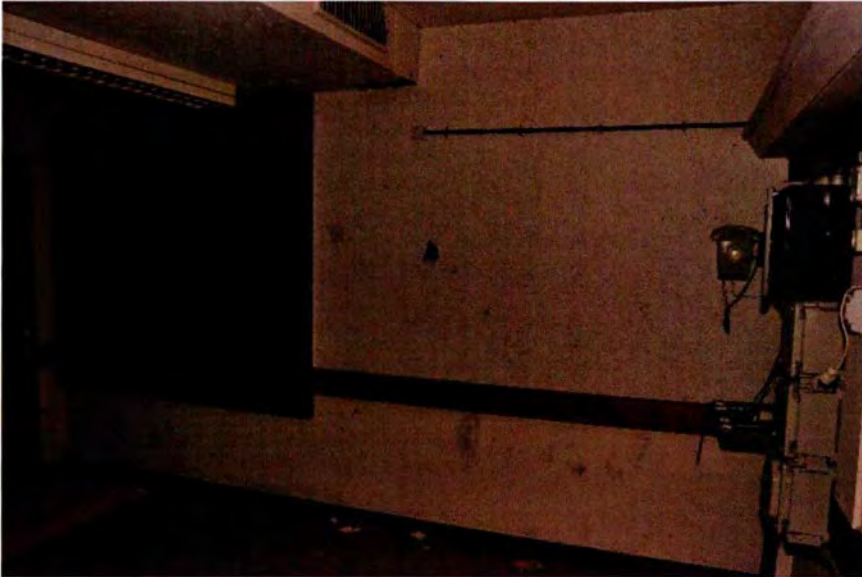
213. De westwand van ruimte 024 met aan de boven in beeld het kanaal voor de luchtvoorziening.

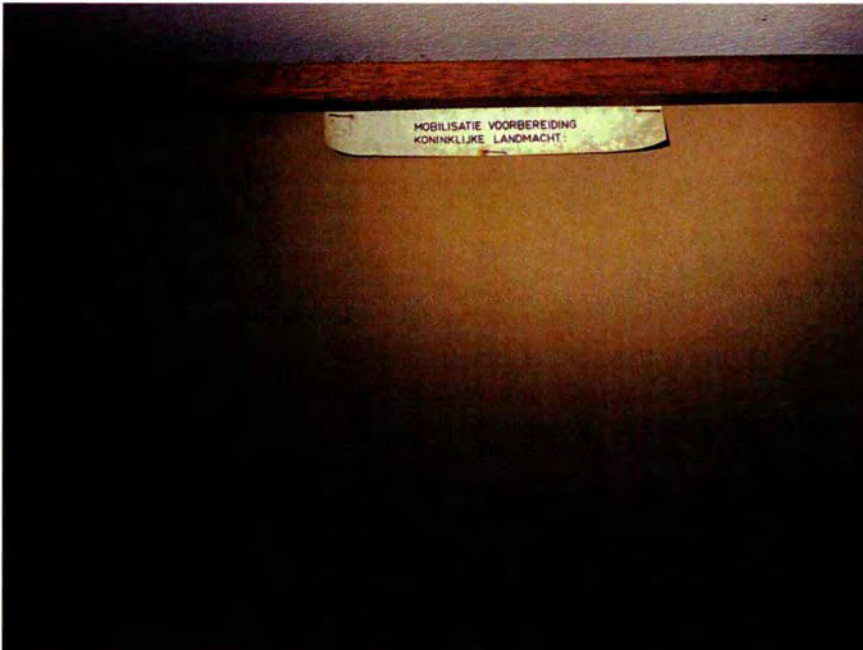
214. Detail van het prikbord tegen de westwand, met daarop de tekst "Mobilisatievoorbereiding Koninklijke Landmacht". Dit wijst erop dat deze ruimte na 1983, na het verhuizen van het verbindingscentrum vbdcen GV, nog is gebruikt door de Oorlogsstaf BLS.

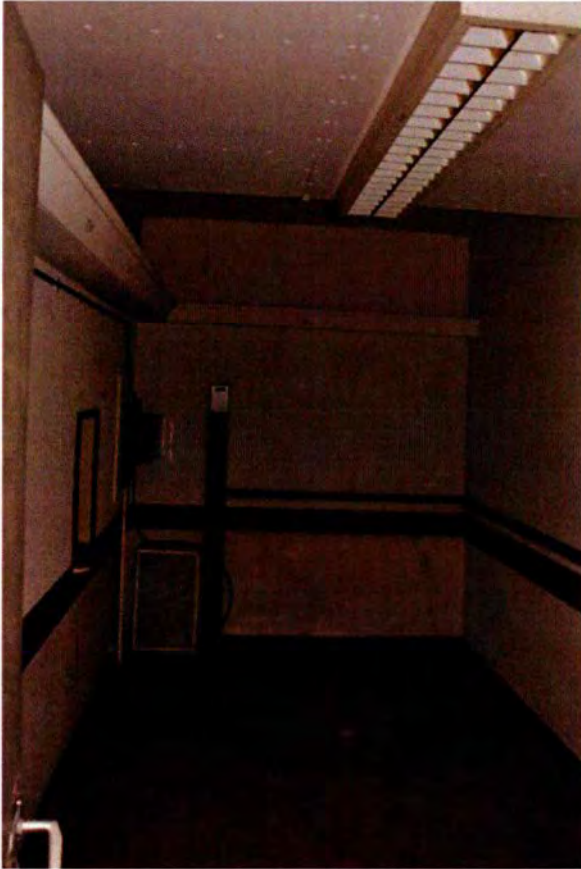
215. Ruimte 024A. Overzicht van de noordwand met links in de westwand een doorgeefluik voor berichten naar ruimte 021. Aan de bovenzijde is een deel van het kanaal voor de luchtbehandeling te zien (1964). Hiertegen is het lichtarmatuur (derde kwart 20ste eeuw) geplaatst. Het kanaal bevindt zich op de plaats waar zich oorspronkelijk de middengang bevond.

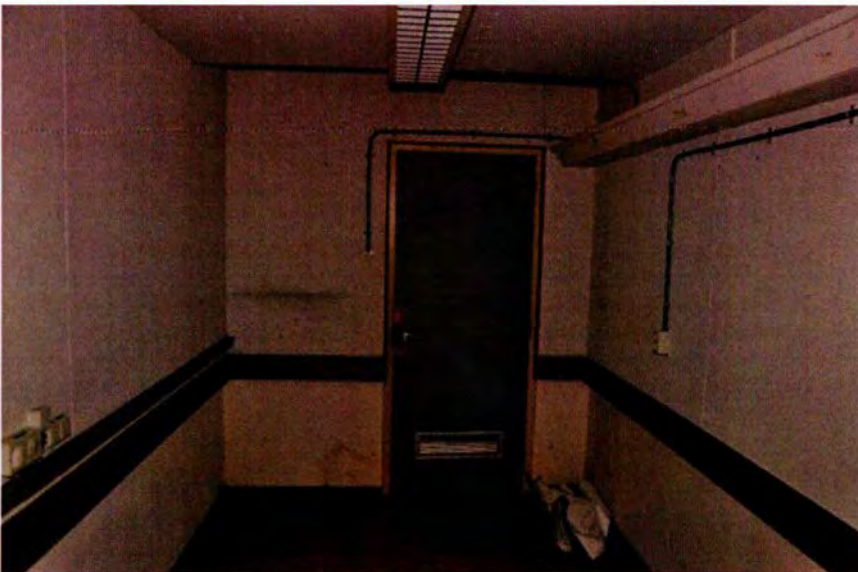
216. Ruimte 024A in zuidelijke richting met de toegangsdeur. De planken langs de wanden dienen om beschadiging van het zachtboard door stoelen te voorkomen.

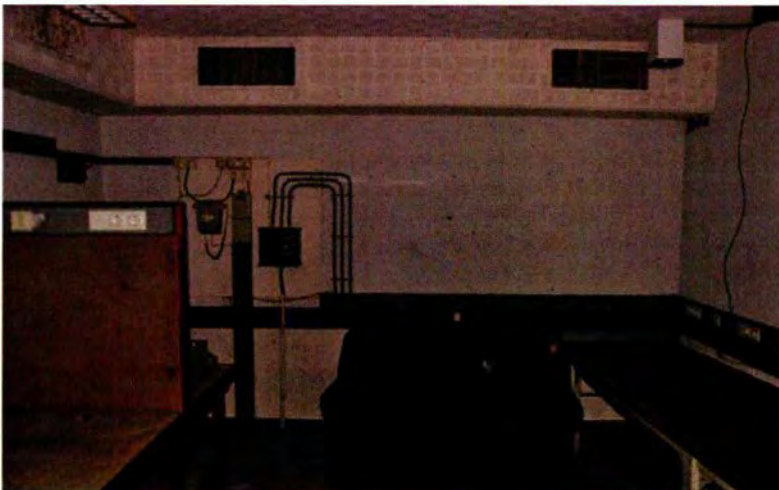
217. De noordwand van ruimte 025, met aan de bovenzijde het kanaal van de luchtbehandeling. Tegen de wand zijn elektravoorzieningen en een telefoon gemonteerd.

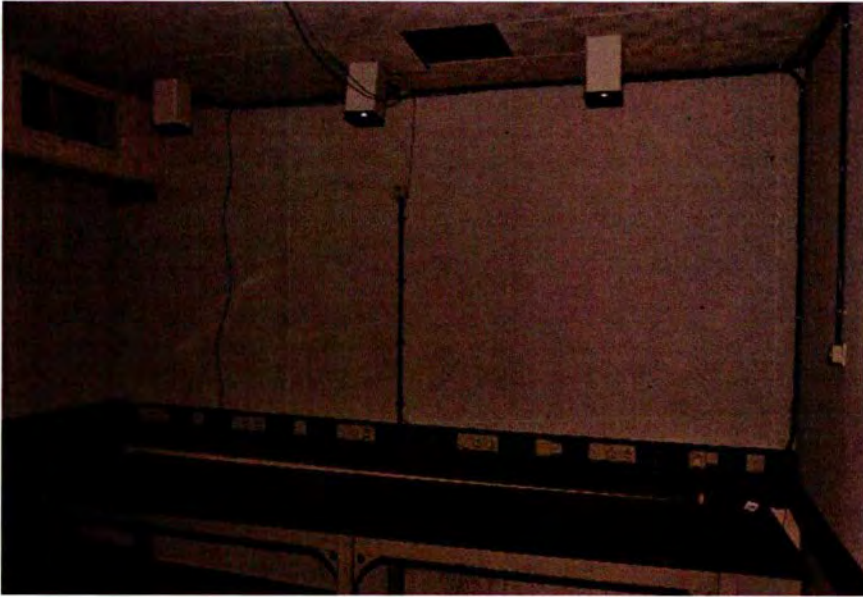
218. Ruimte 025. De oostwand met werktafel.

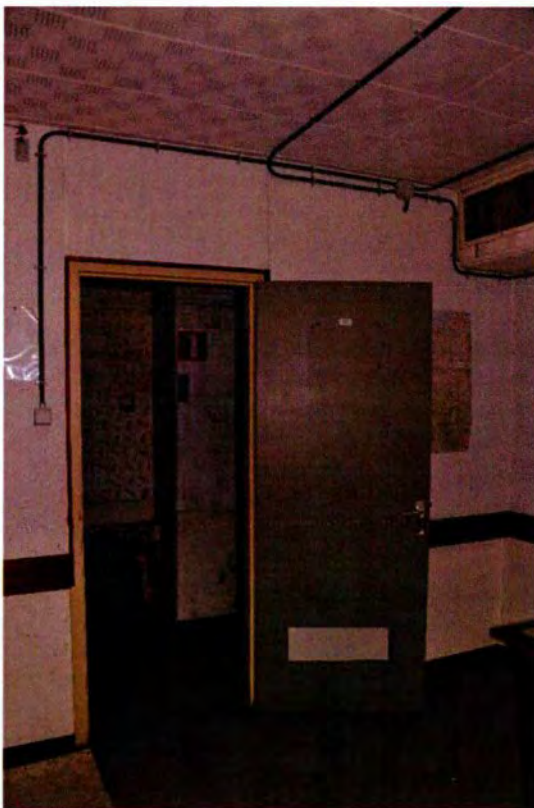
219. Ruimte 025. De zuidwand met de toegang tot het vertrek. Deur en wand zijn na 1983 aangebracht. In tegenstelling tot de vertrekken ten westen van 025 is hier geen luchtbehandelingskanaal aangebracht op de plaats waar zich oorspronkelijk de middengang bevond. In plaats daarvan is langs de west- en noordwand een kanaal aangebracht. Rechtsboven is een klein deel van het kanaal langs de westwand zichtbaar.

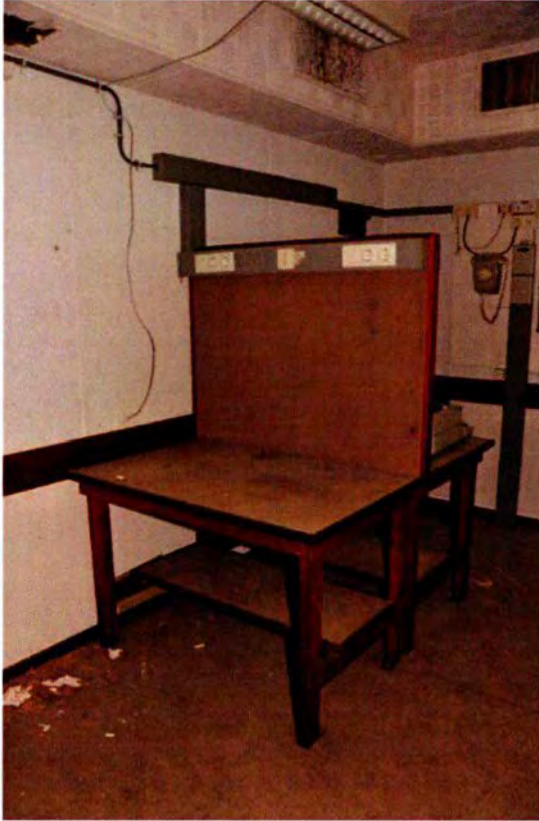
220. Ruimte 025. De westwand (links) met een van de tafels, waarop apparatuur was geplaatst.

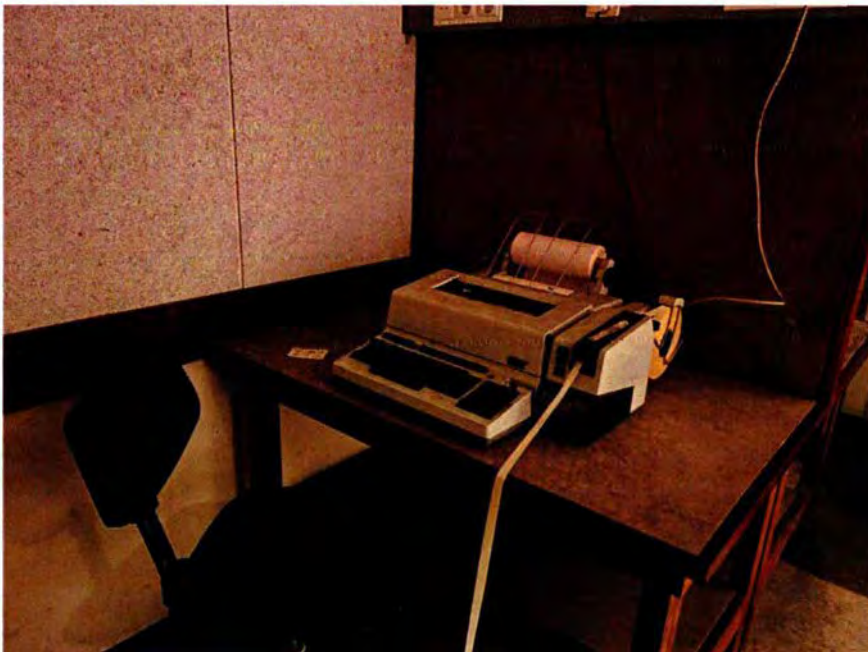
221. Het telexapparaat in ruimte 025. Dit communicatieapparaat werd gebruikt in het verbindingscentrum gedurende de KO. Daarmee is dit een zeer typerend interieurstuk van de bunker.

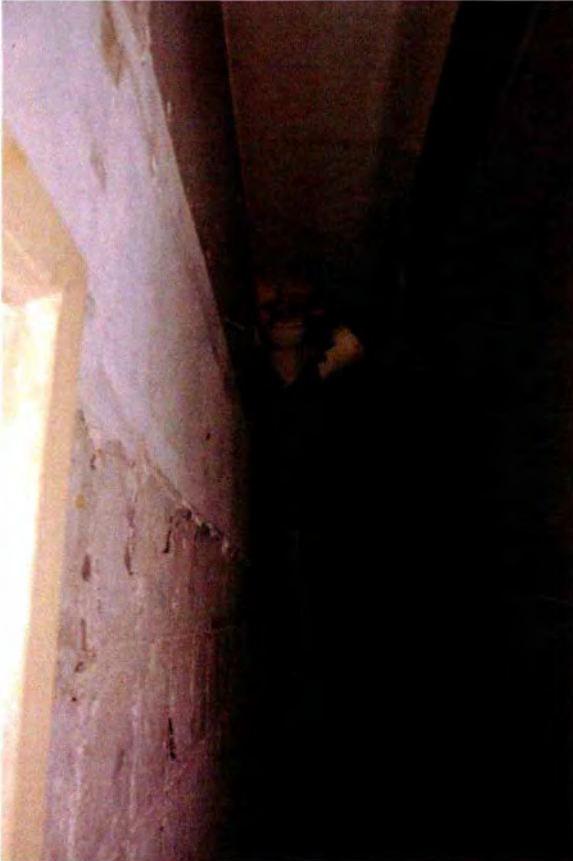
223. Ruimte 028. Zicht op een klein deel van de noordwand. De foto is van het gedeelte direct ten oosten van de deur, waarvan geheel links een klein deel van het kozijn zichtbaar is. Door de kooi van Faraday (rechts op de foto) is het niet mogelijk om een groter deel van de muur te onderzoeken. De muur bestaat, net als alle andere in de Duitse periode tot stand gekomen scheidingsmuren, uit porisostenen, waar ter plaatse van het appartement houtwolcementplaten (Heraklith-platen) tegen zijn geplaatst, met daarop pleisterwerk. De hwc-platen zijn alleen bij het appartement toegepast. In het pleisterwerk is een aftekening van wandtegels zichtbaar, behorend bij de toiletruimten die gedurende WOII en KO in de noordwesthoek van deze ruimte aanwezig waren. Tevens is een gietijzeren rioleringsbuis zichtbaar. Deze zal hebben behoord bij het appartement op de eerste verdieping.

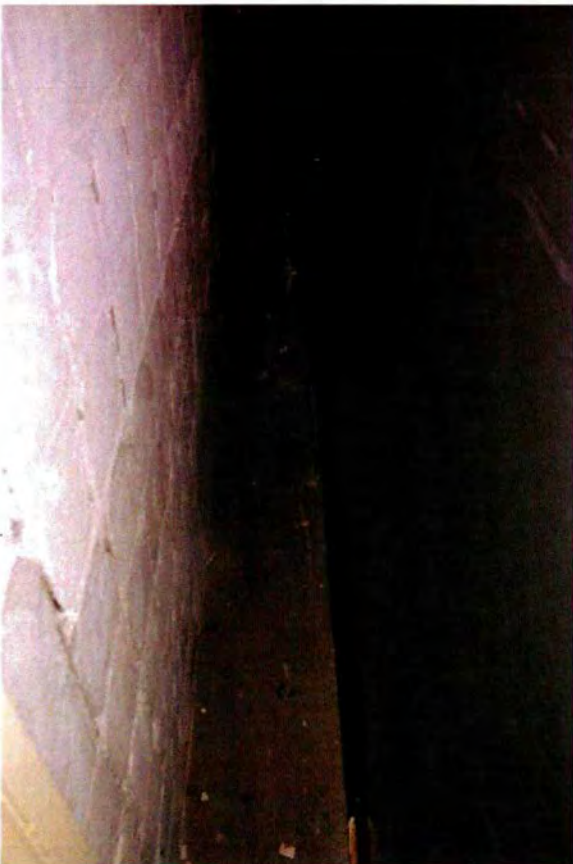
224. Ruimte 028. Het onderste deel van het zichtbare deel van de noordwand. Links is de specie van de verwijderde tegels van de toiletruimte nog zichtbaar. De vloer is als magnesienvloer uitgevoerd. Aangezien hier geen sporen van verwijderde tussenwanden zichtbaar zijn, zal de vloer zijn aangebracht nadat het appartement was ontmanteld.

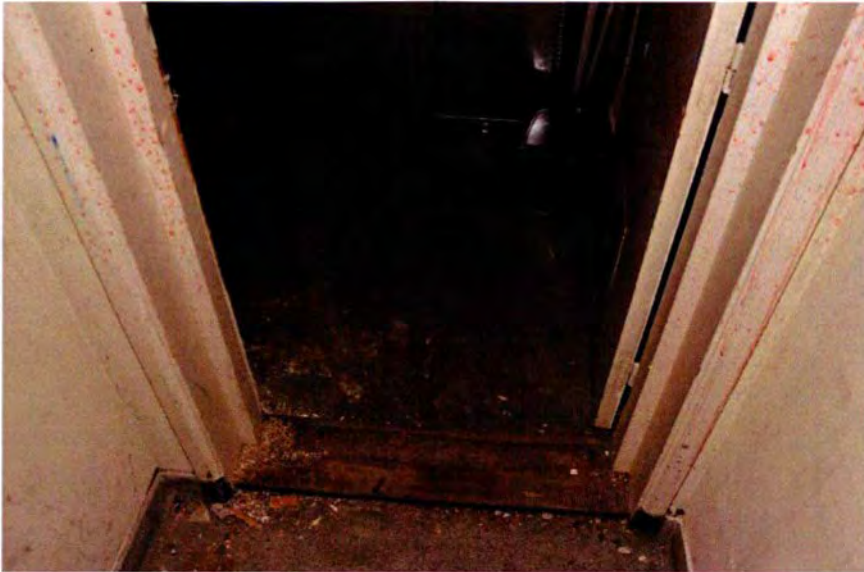
226. Ruimte 028. De deuropening in de noordwand vanuit de gang gezien. In tegenstelling tot andere deuropeningen is hier een eikenhouten onderdorpel toegepast. Dit duidt op een luxere afwerking dan elders in de bunker. Boven in beeld is de kooi van Faraday zichtbaar.

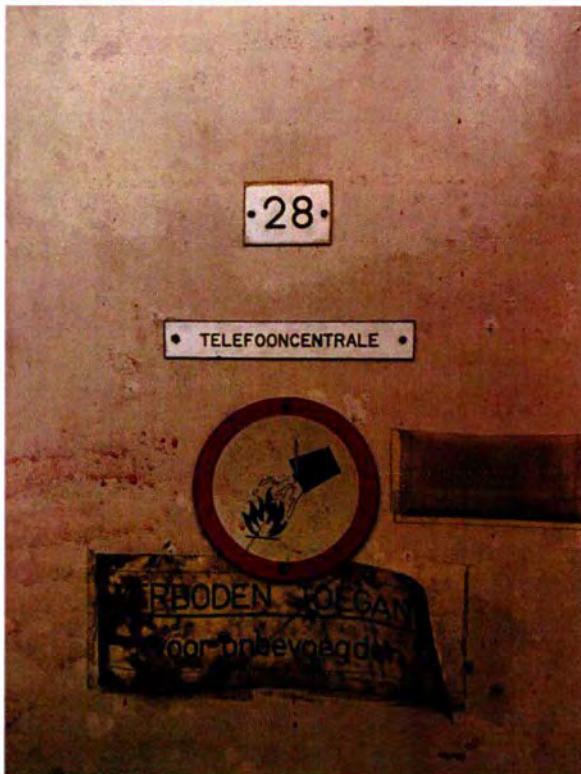
227. De oostelijke toegangsdeur tot ruimte 028. De rode spetters zijn van paintballballetjes die na 2013 tijdens politieoefeningen deze deur hebben aangetast (evenals het oostelijke trappenhuis). Opvallend is hier het bordje 'telefooncentrale', wat wijst op de functie van ruimte 028 gedurende de KO als telefooncentrale van de oorlogsstraf BLS. Meer specifiek was in ruimte 028 de Oorlogs Militaire Eind Centrale (OMEC) gevestigd en deze werd bemand door personeel van de A-compagnie. De OMEC's vormden samen een handbediend telefoonsysteem dat als reserve diende voor het geautomatiseerd telefoonsysteem MDTN.

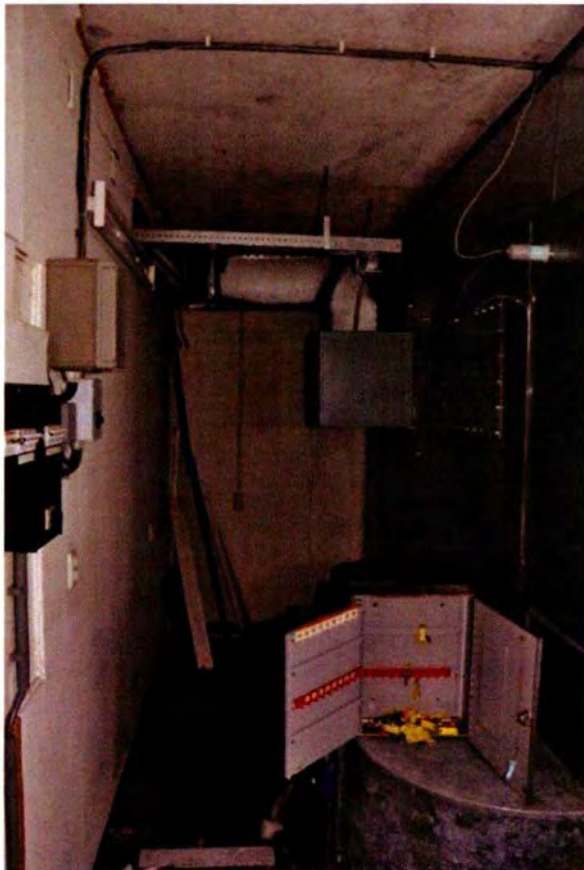
228. Het meest oostelijke deel van ruimte 028. Links de oostwand van het vertrek en rechts de kooi van Faraday. De oostwand is met zachtboard afgewerkt. Aan de bovenzijde is het met stucwerk afgewerkte plafond zichtbaar. Het stucwerk is tegen de gewapend betonnen tussenvloer aangebracht.

Op de voorgrond staat een sleutelkast. Hierin hingen sleutels van de bunkerruimtes. De sleutelkast is niet meer compleet. Gek genoeg is dit een logische plek voor deze sleutelkast. Vanaf begin jaren '90 werd de bunker met name nog gebruikt ten behoeve van de (beveiligde) verbindingen die hier lagen en door de oorlogsstaf, die tijdens een oorlogssituatie de bunker zou gebruiken. Er was er geen permanente bemanning meer in de bunker aanwezig. Met name monteurs kwamen nog met regelmaat in de bunker om onderhoud te plegen in voornamelijk ruimte 020, 028 en 030.

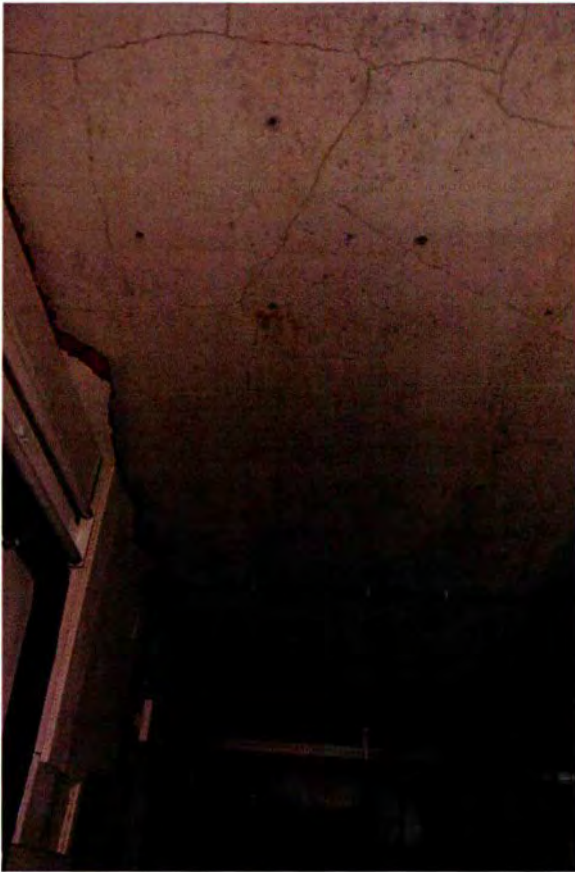
229. Ruimte 028. Detail van de zoldering. De betonnen vloer is voorzien van een gestucte en wit gesausde afwerking. Na WOII is hiertegen een plafond van zachtboardplaten aangebracht. De kooi van Faraday rechts op de foto belemmert de mogelijkheid om de sporen van de verdwenen onderverdeling nader te onderzoeken.

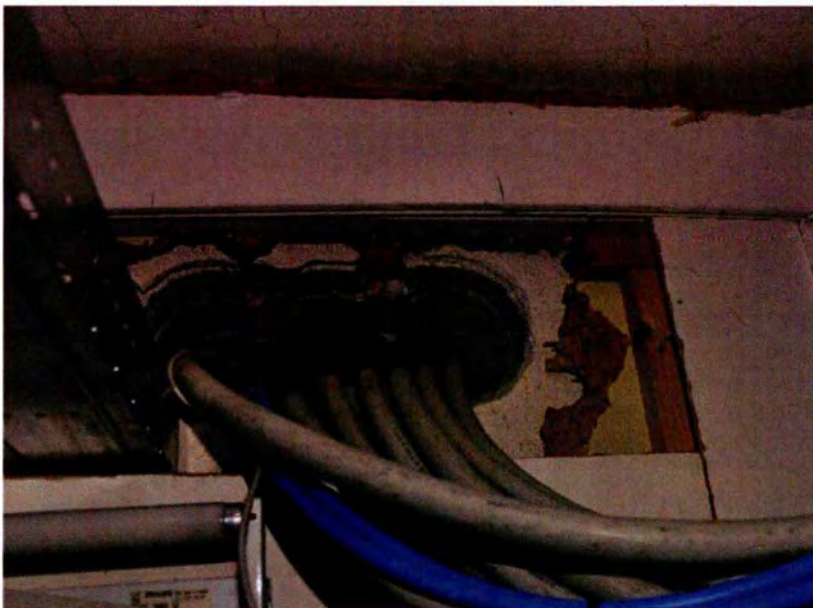
230. Ruimte 028, de oostwand. Detail van de muur op een plaats waar ten behoeve van moderne telecommunicatieleidingen een doorbraak in het metselwerk is gemaakt, waardoor er zicht is op de wandopbouw. De kern van de muur bestaat uit porisostenen. Hiertegen zijn aan weerszijden houtwolcementplaten (Heraklithplaten) aangebracht. Vervolgens is het houtwolcement van een laag pleisterwerk voorzien. In de KO-periode heeft men zachtboard tegen de muren aangebracht, wat verwijst naar de functie van deze ruimte gedurende de KO als telefooncentrale. Vermoedelijk omstreeks '91/'92, dus na de KO, zijn houten regels tegen het zachtboard geplaatst ten behoeve van een beplating.

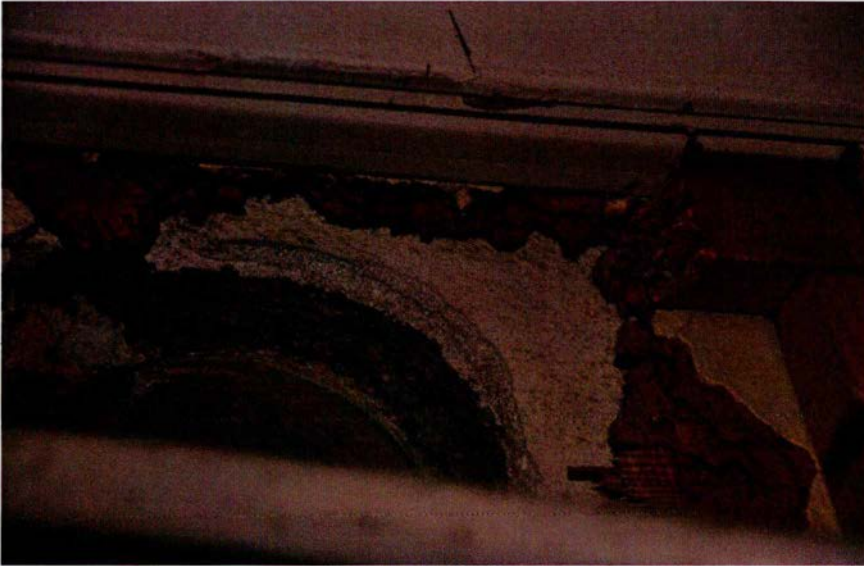
231. Ruimte 028. Detail van de doorbraak op de vorige afbeelding. Op de muur van porisostenen is eerst een raap- of pleisterlaag aangebracht alvorens de houtwolcementplaten aan te brengen. Die platen zijn vervolgens gepleisterd. Het beschadigde zachtboard dat hier na WOII op is bevestigd, is goed herkenbaar, evenals de latere regels met beplating.

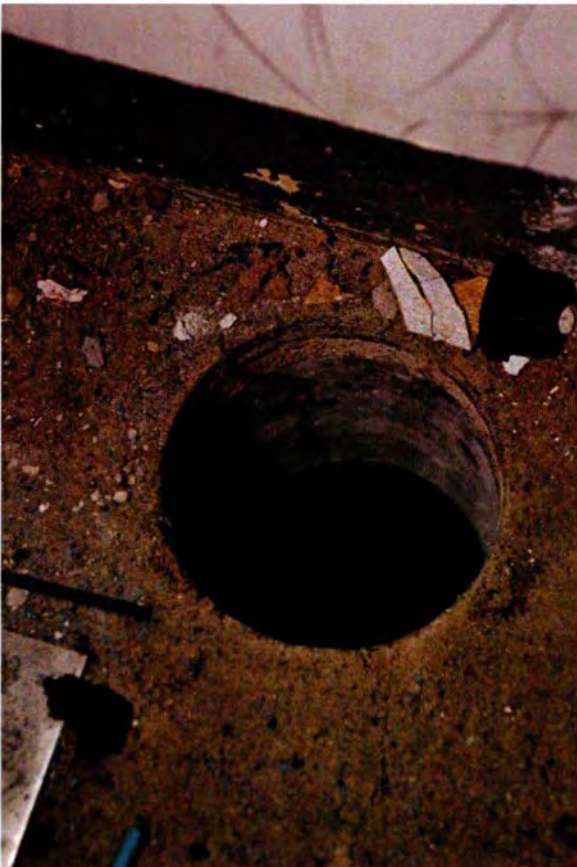
232. Ruimte 028. Detail van de vloer op een plaats waar een gat ten behoeve van kabels is geboord. De vloer bestaat uit gewapend beton met daarop een magnesienvloer. Dat is een vloer met gemalen magnesiet (magnesiumchloride) als bindmiddel en zand, zaagsel, houtvezels of marmersmeel als vulmiddel en eventueel toegevoegde kleurstof. Zoals al is vastgesteld (zie afbeelding 224) dateert de vloer niet uit de bouwtijd van de bunker, maar uit de KO-periode.

Het gat in de vloer heeft met de inbouw van de kooi van Faraday geen functie meer. Gedurende de KO werd ruimte 028 waarschijnlijk gebruikt als telefooncentrale voor de oorlogsstraf BLS, specifiek als OMEC. De toegangsdeur van ruimte 028 laat dit zien. Dit gat fungeerde waarschijnlijk voor het leggen van de verbindingkabels direct de kelderruimte in, waar de verbindingen de bunker konden verlaten.

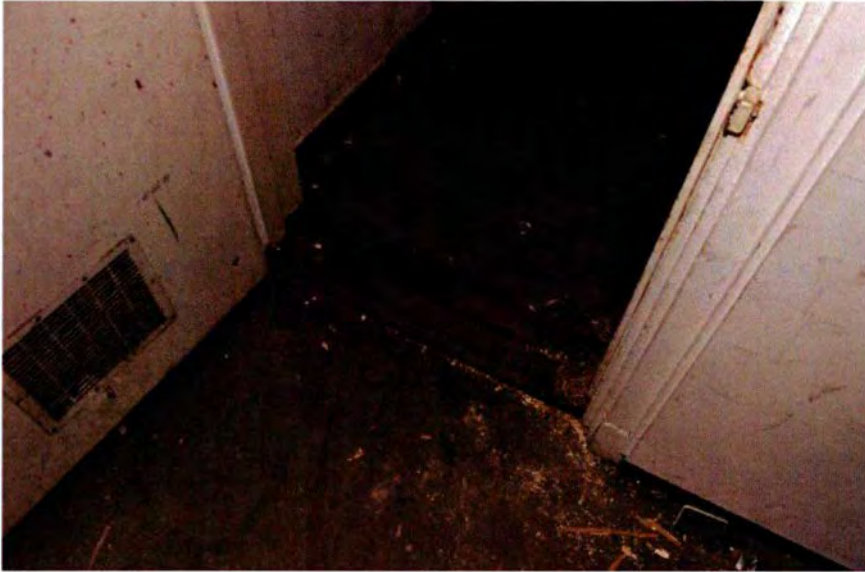
233. Ruimte 028. Detail van de onderdorpel in de deuropening naar de gang (ruimte 031). De onderdorpel (bouwtijd) is van eikenhout en wijkt daarmee af ten opzichte van wat elders in de bunker is toegepast.
