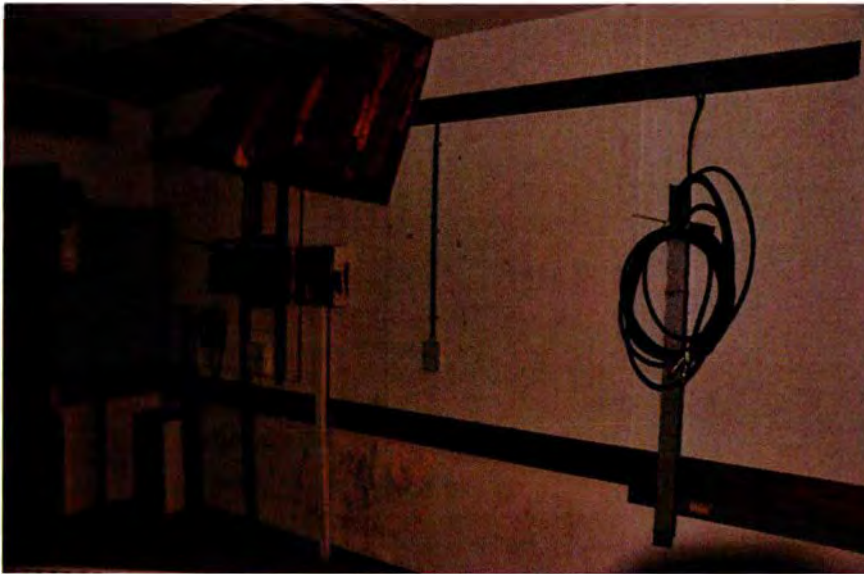
245. Ruimte 029. Overzicht van de westwand, met links voorzieningen voor telefoon en elektra. Een klein deel van het zachtboardplafond is verwijderd, waardoor er zicht is op de oorspronkelijke plafondafwerking.

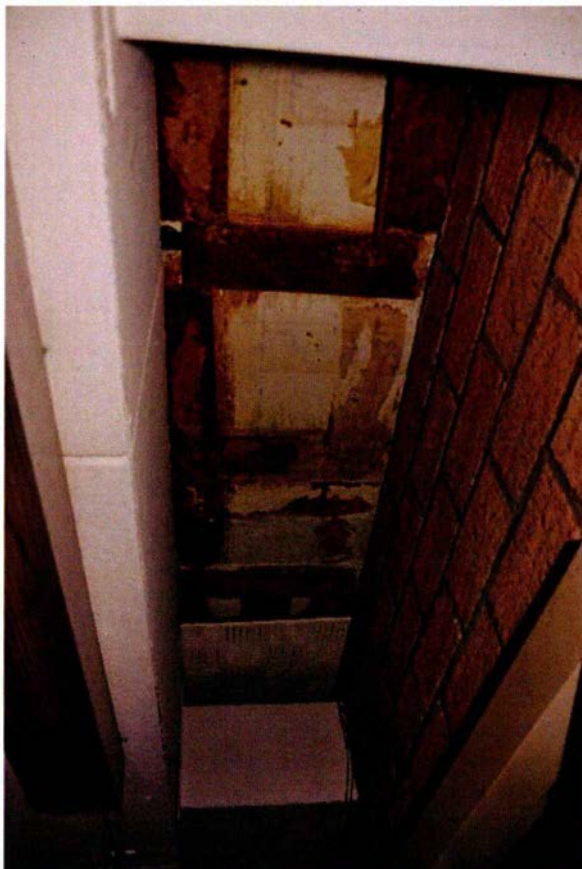
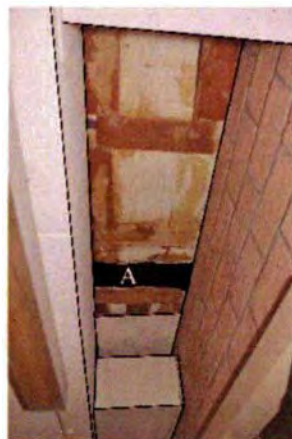
257. Plafond ruimte 031 (detail van de vorige afbeelding). Het zachtboardplafond is hier deels verwijderd, waardoor er zicht is op de uit de bouwtijd daterende afwerking. In het op het plafond aangebrachte pleisterwerk is bij A een herstelling zichtbaar. Dit is de plaats waar een van de scheidingswanden van de oorspronkelijke legeringsvertrekken stond.

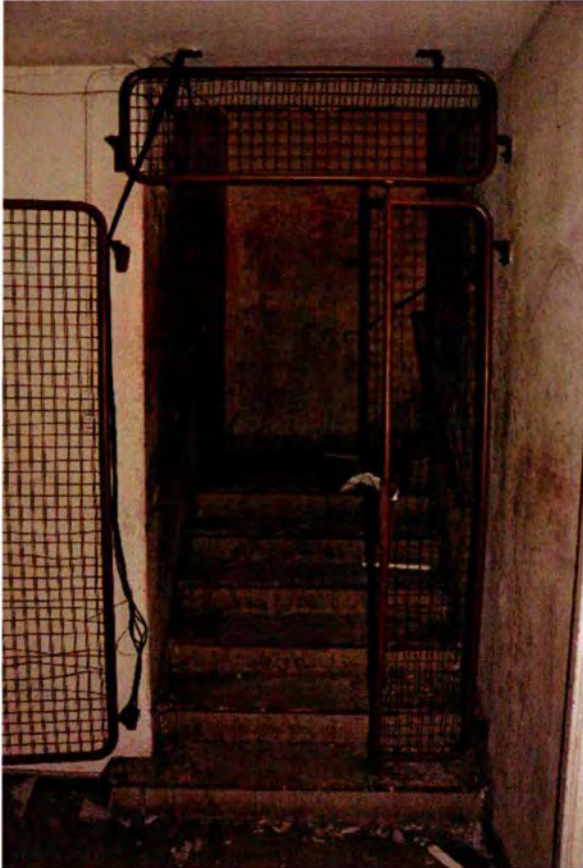
262. Ruimte 031. De onderste trapvlucht naar de eerste verdieping, gezien vanuit de gang. De in beton uitgevoerde trap is voorzien van eiken dektreden en tegels als stootborden. Deze dateren nog uit de bouwtijd van de bunker, maar zijn aangetast door gebruik. Dit in tegenstelling tot de westelijke trap naar de verdieping (ruimte 005), waar deze wel zijn vervangen. Aan weerszijden van de trap zijn ijzeren leuning gemonteerd, die nog uit de bouwtijd dateren. Ook het hout op de bordesvloer is uit de bouwtijd.

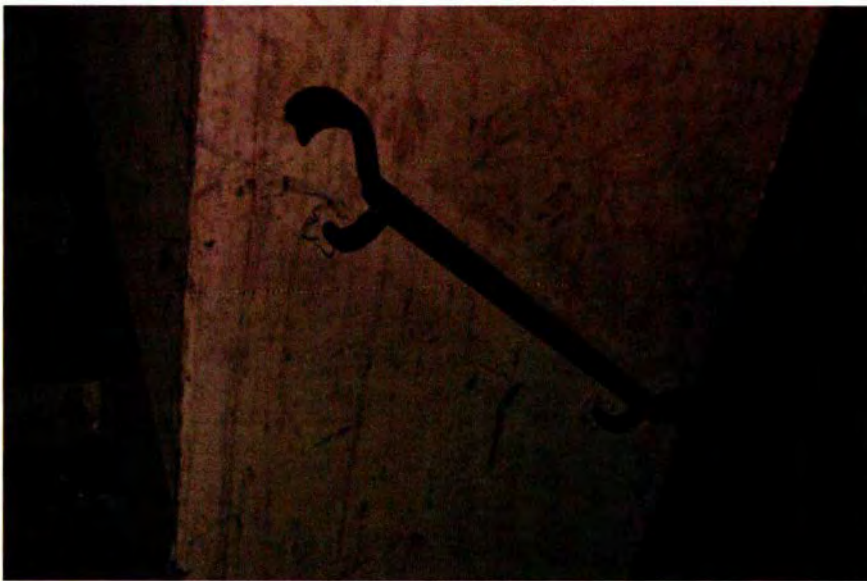
264. Ruimte 031, trappenhuis. Detail van de aansluiting van de leuning op de muur, met een fraai vormgegeven rozet.

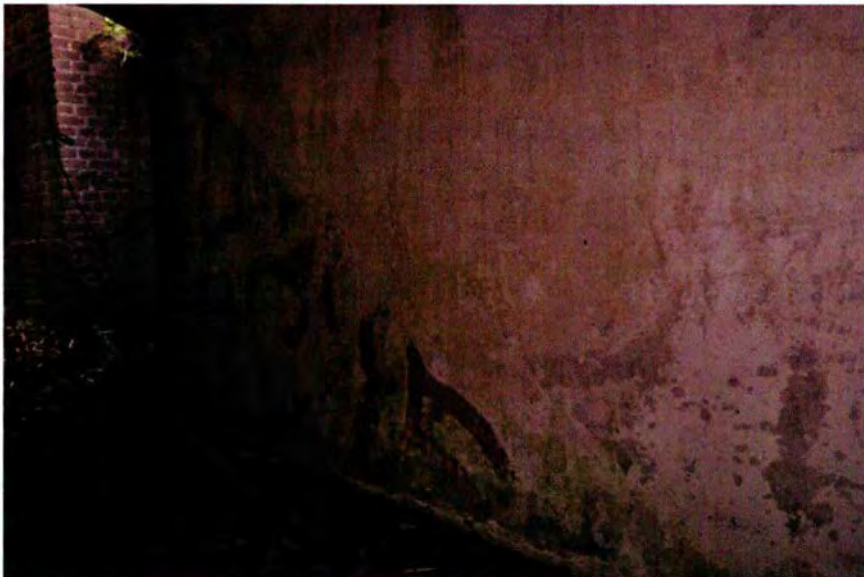
300. Ruimte 034B. Aan de buitenzijde van de overwelfde gang is een klein deel van de wand nog voorzien van een camouflageschildering uit vermoedelijk WOII. Deze is onder een hoek aangebracht. De camouflage zal gediend hebben om het grijze vlak van de ingang vanuit de lucht minder duidelijk herkenbaar te laten zijn.

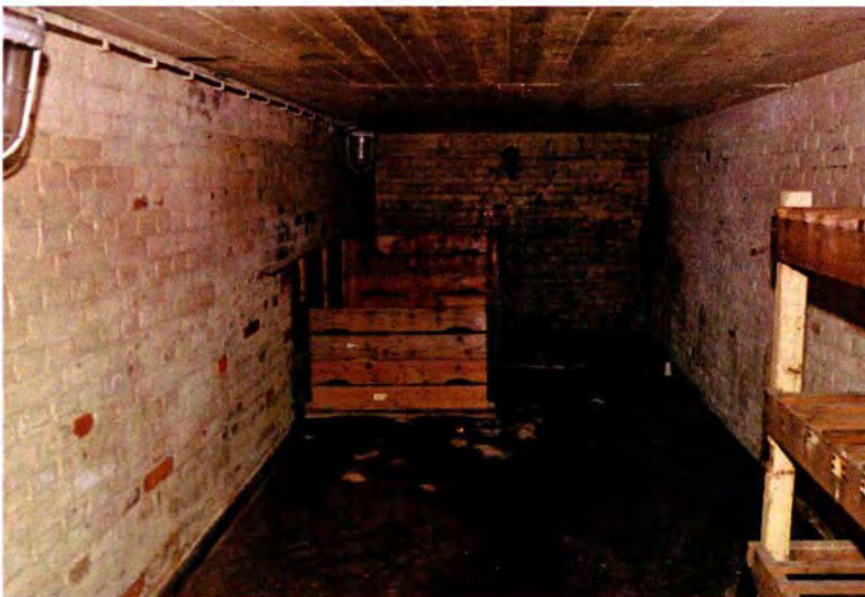
370. Ruimte 115 in westelijke richting. De kratten en de stellingkast getuigen van het gebruik als opslagruimte en dat is waarschijnlijk ook het oorspronkelijke gebruik van het gebouw.

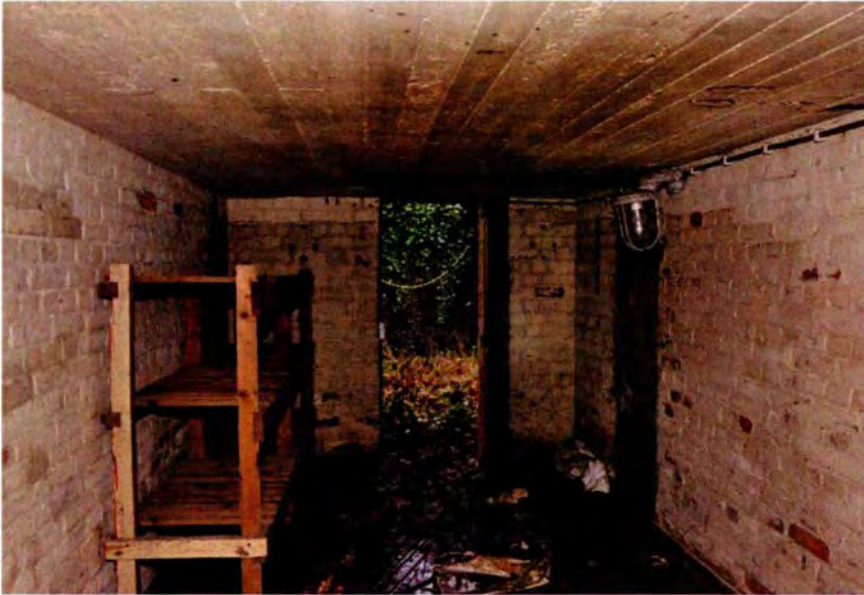
371. Ruimte 115 in oostelijke richting. In het midden de toegang. Voor de opening is op de zoldering en op de wand rechts grijze cementpleister zichtbaar, dat de plaats aangeeft waar een ongeveer 1 meter dikke muur was geplaatst. Die muur diende om het inwendige van de bunker te beschermen tegen scherfwerking van een voor de bunker inslaande granaat of bom. Bij de aansluiting van de verdwenen muur is een van de beide verlichtingselementen zichtbaar, die de bunker van licht voorzien. Zie hiervoor ook de volgende afbeelding.

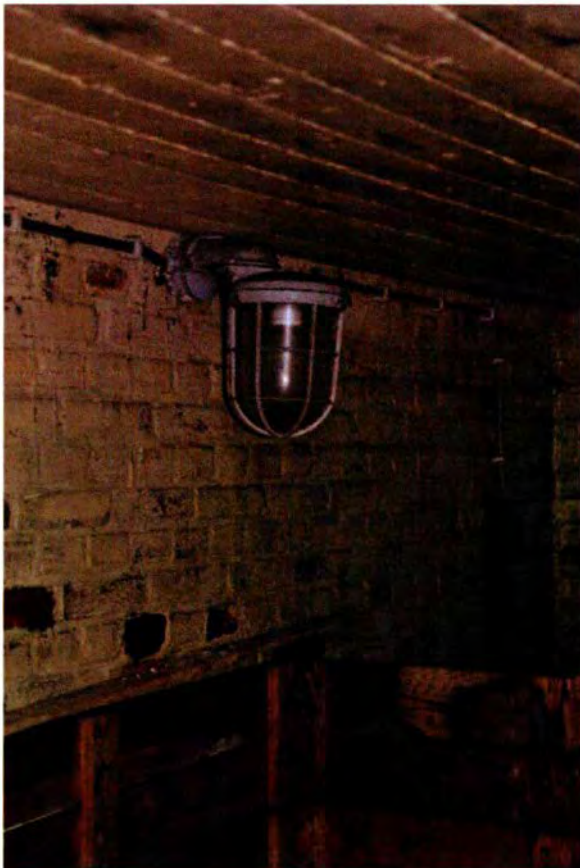
372. Een van de lampen in ruimte 115. Deze lampen zijn in de KO-periode aangebracht en vormen een waardevol onderdeel van die periode.

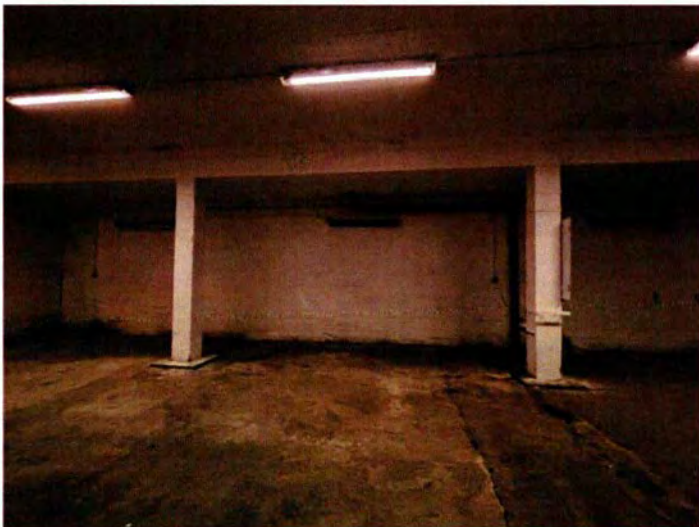
374. Ruimte 094. Het noordelijke deel van de oostwand. De oostwand (westgevel keukenbunker) is in gewapend beton uitgevoerd. De aftekening van het bekistinghout is zichtbaar. Op korte afstand voor de wand staan twee betonnen kolommen die de randbalk van het grote bunkerdak dragen. Bij de kolommen is aan de onderzijde een verbreding zichtbaar. Hierop stond oorspronkelijk de bakstenen beklamping die rond de betonnen kolom was aangebracht. Deze beklamping is na de WOII verwijderd. De hier zichtbare betonvloer is in feite de zogenoemde *Vorpanzer*, een 1,50 m dikke betonplaat die rondom de bunker is aangelegd.

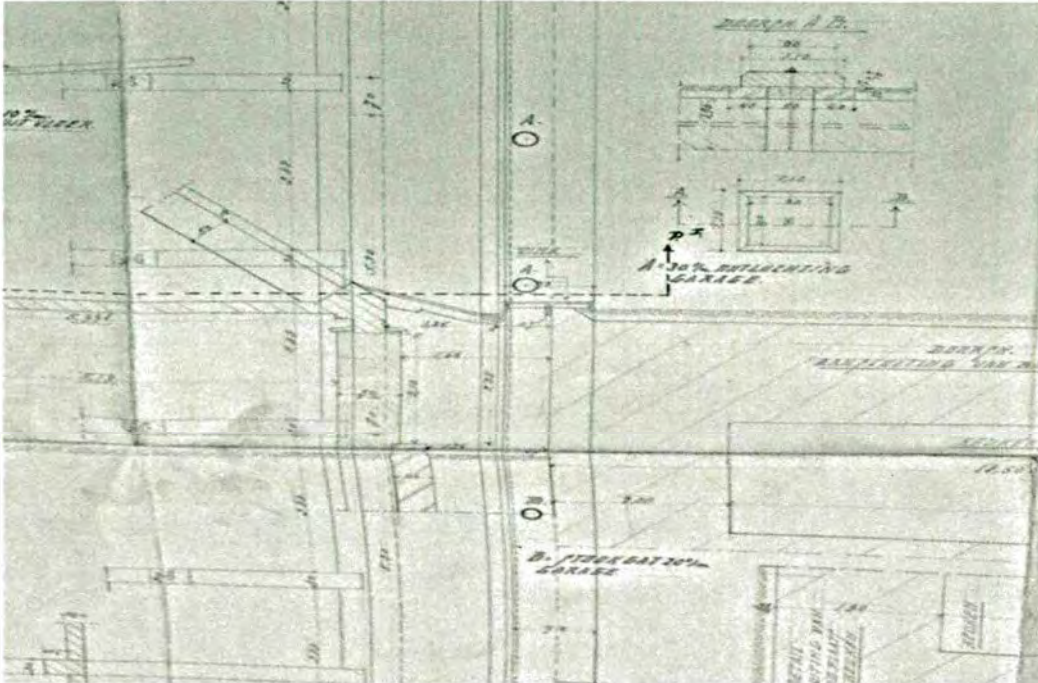
375. Detail van de vlak na de WOII vervaardigde opmeting van de bunker. Hier is de oorspronkelijke aansluiting van de keukenbunker op de hoofdbunker weergegeven. De detaillering van het dak van de hoofdbunker is inclusief de detaillering van de goot identiek aan die van de andere gevels. De aansluiting op de keukenbunker is een zinken afdak dat op de goot en het dak van de keukenbunker rust. Deze detaillering duidt erop dat bij de bouw van de hoofdbunker nog niet werd voorzien dat de keukenbunker zou worden gebouwd. Tevens is de beklamping van de kolommen op deze tekening zichtbaar. (Herkomst: NA\_2\_13\_167\_1097)

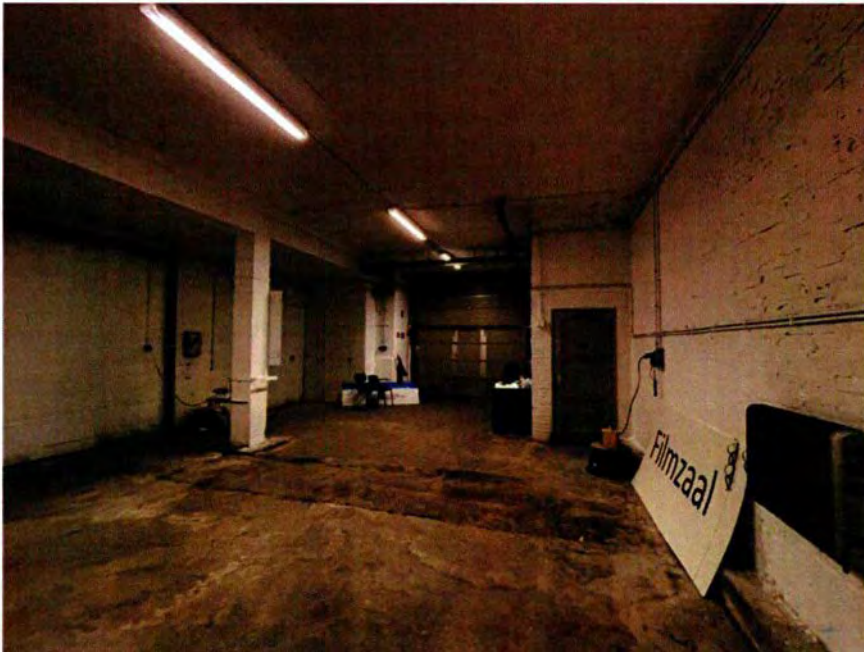
376. Ruimte 094. Het zuidelijke deel van de oostwand van de ruimte met betonnen kolommen van het bunkerdak. De ruimte tussen de randbalk en de keukenbunker is dichtgezet. Vermoedelijk is dit in de KO-periode gebeurd.

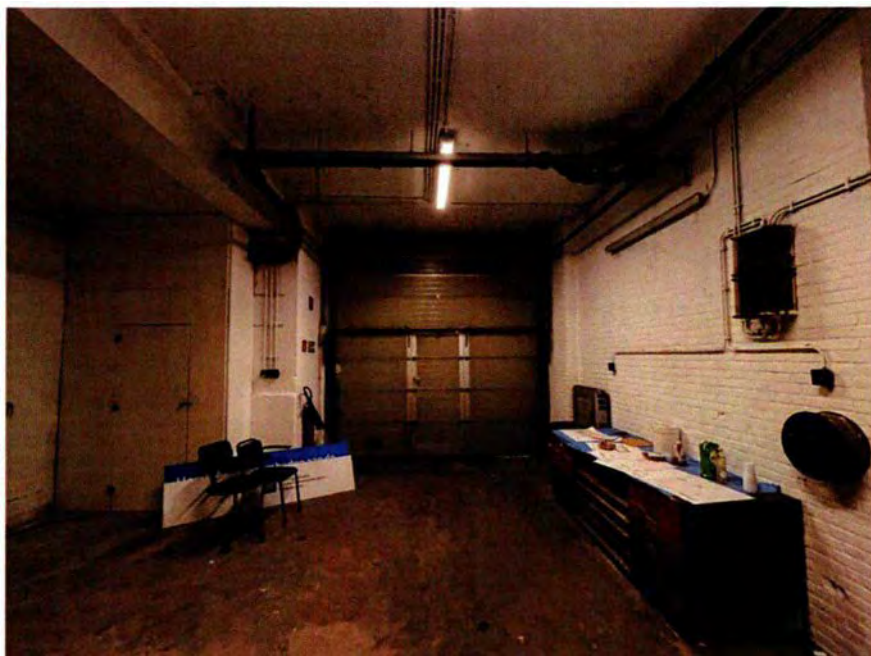
377. Het zuidelijke deel van ruimte 094. Tegenwoordig wordt de toegang tot de ruimte afgesloten door een roldeur. Het is niet bekend wanneer deze is aangebracht. Tijdens WOII was de toegang open. Het inspringende metselwerk in de hoek tussen de zuid- en oostwand is de plaats van een trap die naar het dak van de berging naast de keukenbunker leidt. Rechts in beeld is de wand van een inbouw voor de trap naar de verdieping boven ruimte 094 zichtbaar. Ook deze trap is tot stand gekomen bij het verlagen van het vloerniveau. De gewapend betonnen zoldering van de ruimte hoort bij het bunkerdak. De vloer is de 'Vorpanzer' die rondom de bunker is aangelegd.

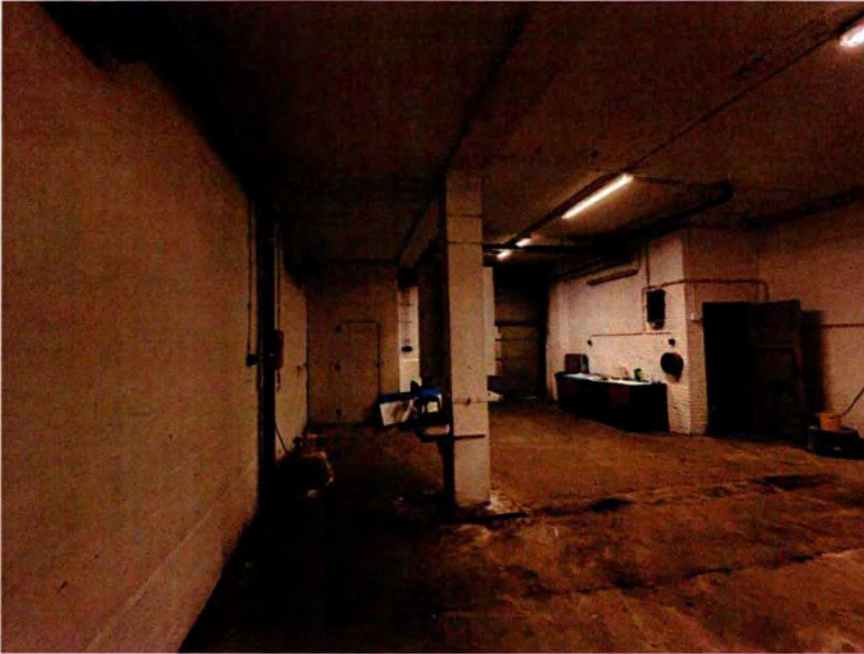
379. Ruimte 094. Het zuidelijke deel van de westwand (rechts), tevens oostgevel van de hoofdbunker. In het midden de latere inbouw voor de trap naar de verdieping. Het metselwerk ervan is echter wel in Vlaams verband uitgevoerd. De beklamping van de gevel van de hoofdbunker is hier niet in Vlaams verband uitgevoerd, maar in halfsteens verband. Tevens is aan de onder- en bovenzijde zichtbaar dat de in het beton opgenomen randen uitsteken ten opzichte van de beklamping (zie ook volgende foto). Hier heeft men dus in de KO-periode de oorspronkelijke beklamping met spouwmuur vervangen door een halfsteens beklamping zonder spouw. De muur was immers geen buitengevel meer. Dit wordt ook duidelijk bij de aansluiting op de inbouw, waar het metselwerk is hersteld (zie ook ruimte 094A). De conclusie is dat men eerst het vloerniveau heeft verlaagd om de inbouw met trap te realiseren alvorens de klamp te vervangen.

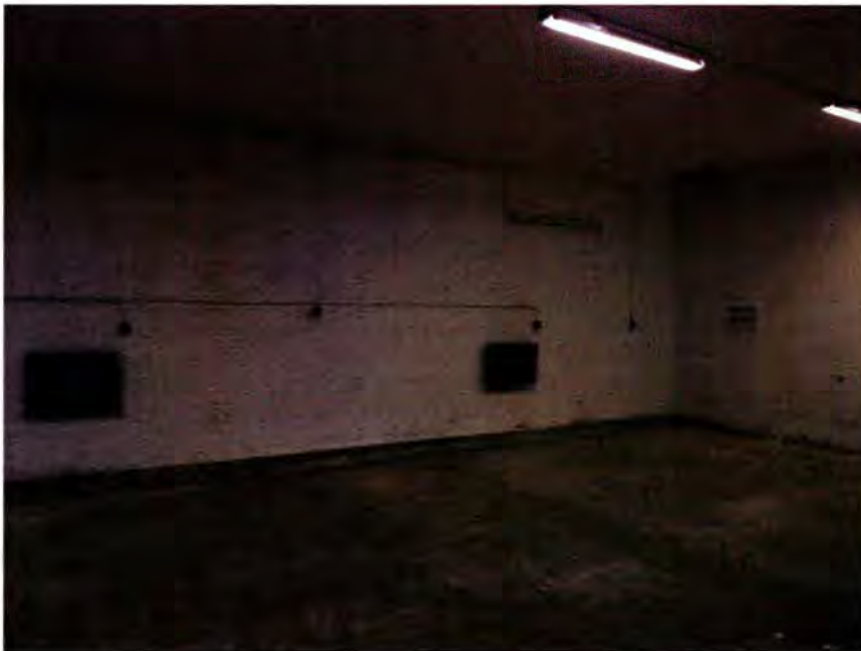
380. Ruimte 094. Het noordelijke deel van de westwand van het vertrek. De halfsteens beklamping is niet oorspronkelijk, maar is een KO-aanpassing (zie toelichting bij foto hiervoor). Luchtkoker is tijdens de onderhoudswerkzaamheden in 2019 verwijderd.

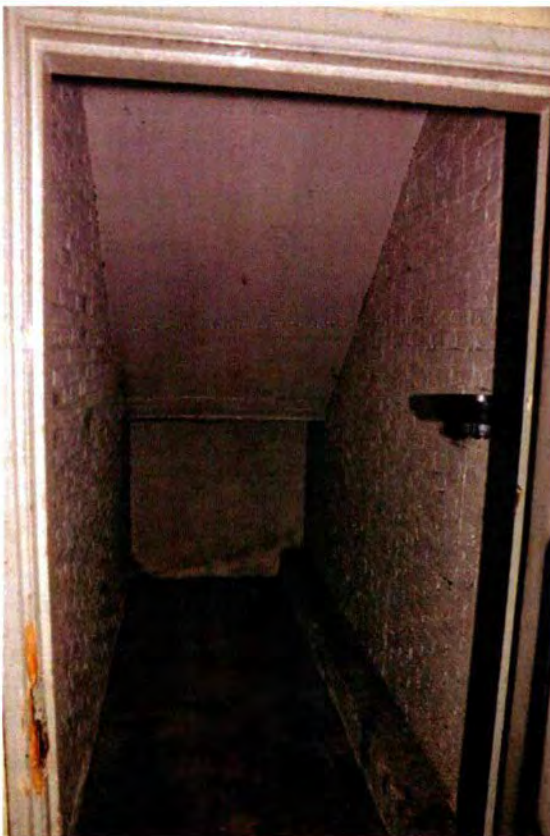
381. Ruimte 094A, gezien naar het zuiden. De wand links is steens uitgevoerd in Vlaams verband. De westelijke wand (rechts) is in halfsteens verband opgetrokken. Oorspronkelijk was de beklamping hier als spouwmuur uitgevoerd. Hiervan getuigt de vooruitspringende betonnen rand, die aan de onderzijde zichtbaar is. De zoldering van het vertrek wordt gevormd door de onderzijde van de betonnen trap naar de woonruimte boven de garage.

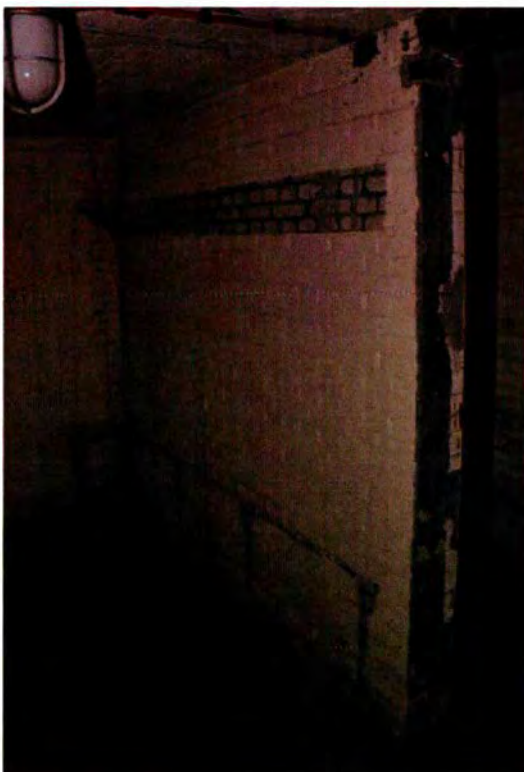
385. De noordwand van ruimte 002B, gezien in westelijke richting. Op de wand de aftekening van een legplank, horend bij de oorspronkelijke opzet. Omdat het metselwerk hier niet is geschilderd, is daar goed zichtbaar dat de muren met kalkzandsteen en in kruisverband zijn opgetrokken. Aan de onderzijde van de muur zijn op de wanden en in de dekvloer sporen van een zitbank zichtbaar, eveneens oorspronkelijk. Deze opzet is vergelijkbaar met die in ruimte 002A. Rechts is de toegang vanuit de gang zichtbaar. De deuropening is nog oorspronkelijk, maar bij de verbouwing tot munitieopslag is de oorspronkelijke houten deur, inclusief kozijn, verwijderd en vervangen door een stalen exemplaar. In de dagkant van de deuropening is de aftekening van het verwijderde houten kozijn nog duidelijk te herkennen.

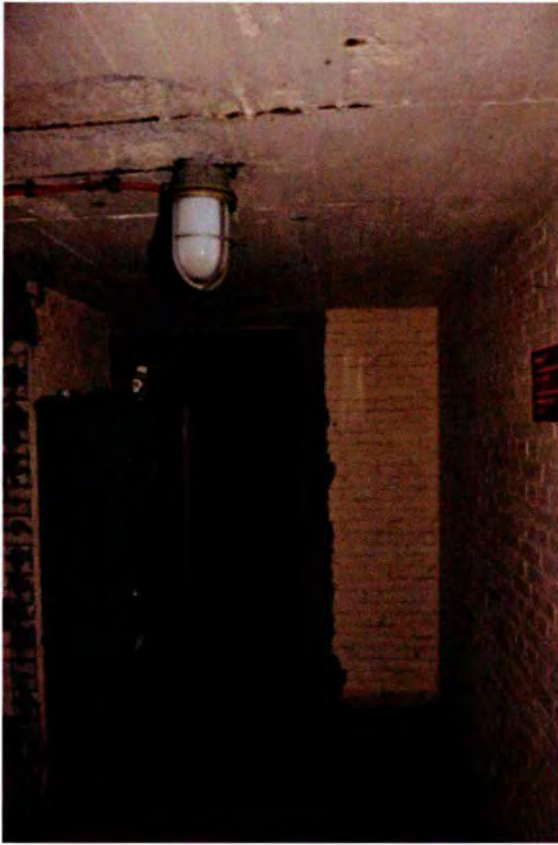
386. Overzicht van ruimte 002B, gezien in oostelijke richting. Geheel links is nog net de dagkant van de deuropening met sporen van het verwijderde houten kozijn zichtbaar. De deuropening midden op de foto geeft toegang tot ruimte 003. Bij het verbouwen van deze ruimten tot munitiebergplaats is ook hier het oorspronkelijke houten kozijn met deur vervangen door een stalen exemplaar. Daarbij zijn de beide dagkanten volledig nieuw opgetrokken.

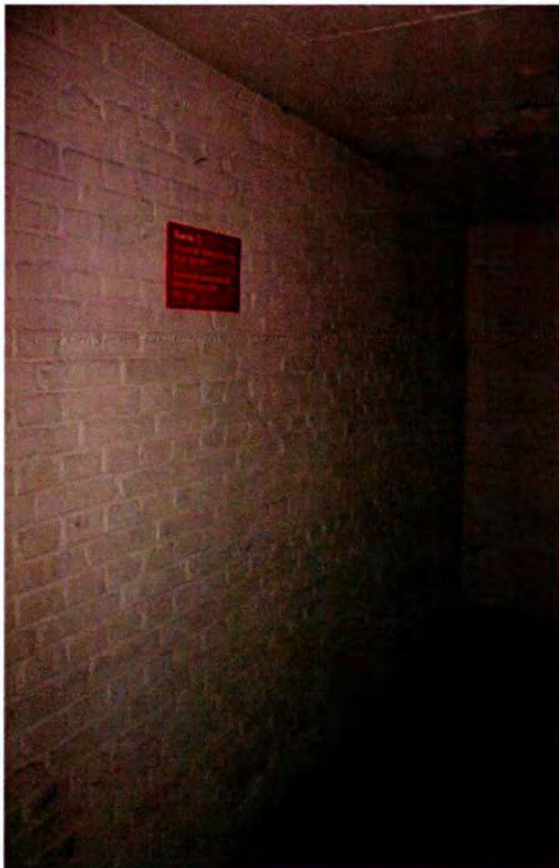
387. Ruimte 002B, gezien in zuidwestelijke richting. Op de muur is een rood bord aangebracht met de mededeling dat in het vertrek maximaal 250 kg explosieven mag worden opgeslagen. Ook in de andere vertrekken (003 en 004B) zijn dergelijke borden aangebracht. Langs de vloer zijn sporen zichtbaar van een plint. Aangezien de muur achter de plint gewit is, behoorde de plint waarschijnlijk niet tot de oorspronkelijke opzet.

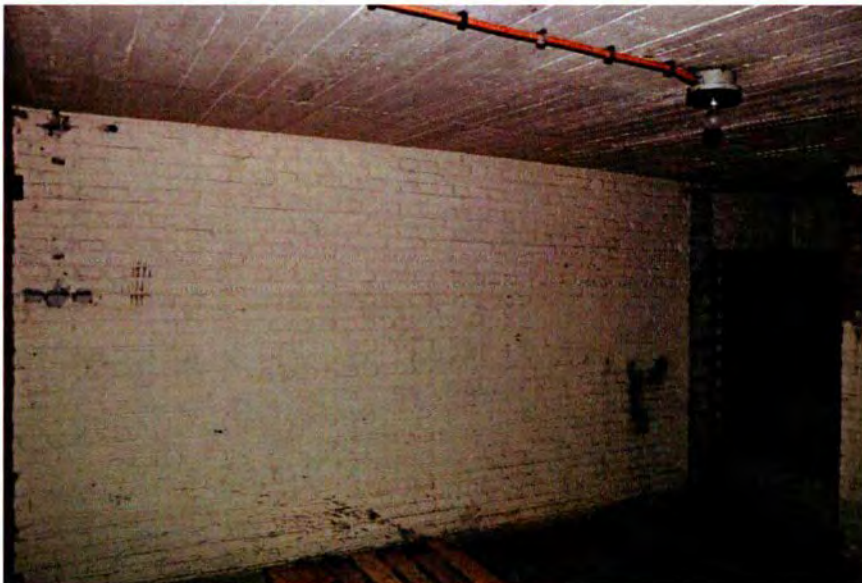
388. Ruimte 003. Overzicht van de noordwand, met rechts een niet voltooide oven. In het metselwerk van de noordwand tekent zich de plaats af van de deels weggebroken oostwand. Het wegbreken en het bouwen van de oven zal nog tijdens WOII hebben plaatsgevonden, aangezien op de opmetingen in het Bunkerarchief op deze plaats staat vermeld: *oven in aanbouw*. Achter het schoon metselwerk van de oven is zichtbaar dat de achterliggende muur is witgekalkt. Ook hieruit valt af te leiden dat de inbouw van de oven een wijziging van de oorspronkelijke opzet is. Zie ook de volgende afbeeldingen.

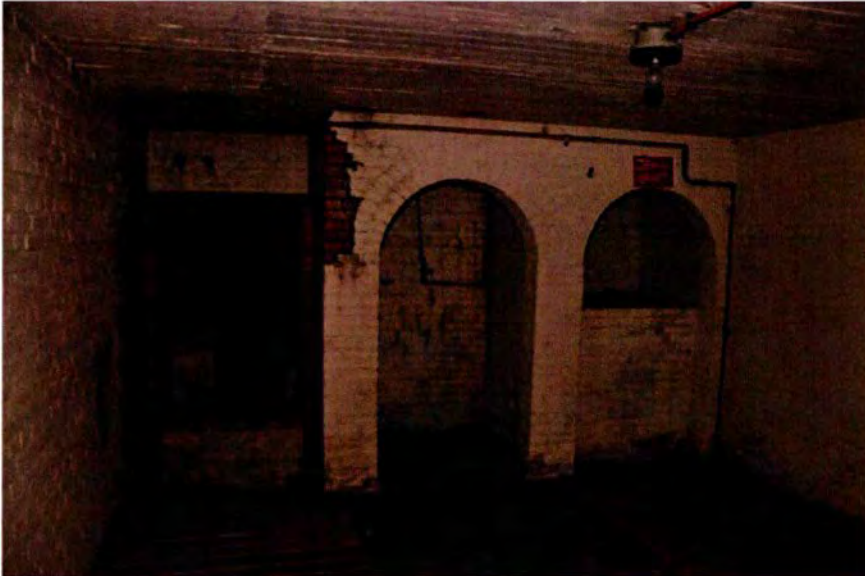
389. Overzicht van de oostwand van ruimte 003. Oorspronkelijk zullen de drie nissen alle voorzien zijn geweest van een halfronde toog. Die van de linker nis is voor de bouw van de huidige oven verwijderd. De littekens zijn met baksteen dichtgezet. De middelste van de drie nissen diende als douche. Wat de functie van de beide andere nissen was, kon niet worden vastgesteld. Wel is in de achterliggende ruimte 095 te zien dat beide nissen aan de onderzijde een stookgelegenheid hadden. De bijbehorende rookkanalen waren eveneens in deze ruimte ondergebracht. In de rechter nis is een ronde metalen koker ingemetseld. Bij de linker nis is nog in WOII de bouw van een oven gestart. Deze is echter niet voltooid.

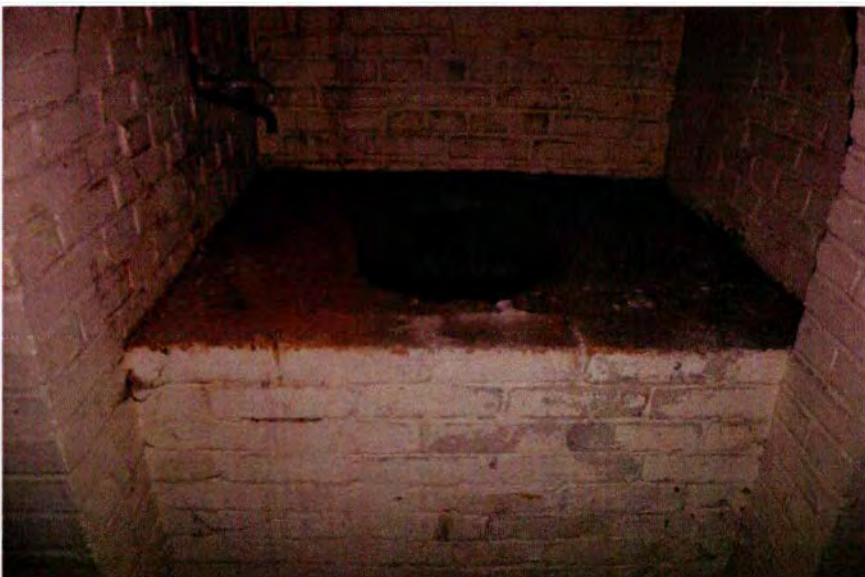
390. Ruimte 003. Detail van de zuidelijke nis. In het metselwerk boven de stookplaats (die vanuit de achtergelegen ruimte kon worden gestookt) is een metalen bus ingemetseld, die uitkomt boven de stookvoorziening aan de onderzijde (zie ook beschrijving ruimte 095). Het metselwerk waarin de metalen koker is opgenomen is naderhand tussen het bestaande metselwerk van de wanden geplaatst.

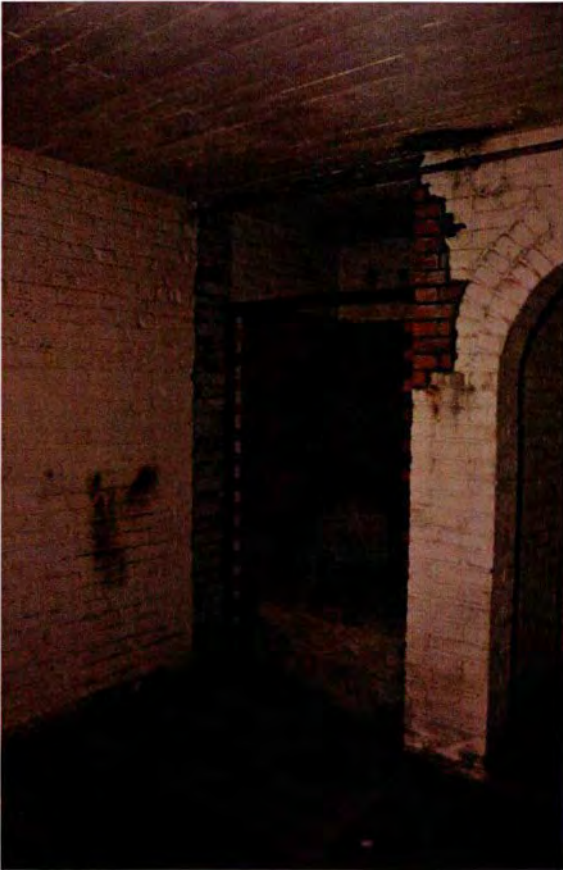
391. Ruimte 003. De nooit voltooide oven in de noordelijke nis. Het aanbrengen van de oven zal een wijziging zijn ten opzichte van het oorspronkelijke plan, aangezien voor de bouw ervan de getoogde bovenzijde van de nis is verwijderd. Tevens is achter het metselwerk van de oven te zien dat het metselwerk is witgesausd. Het gesausde metselwerk zet zich door tot aan de onderzijde.

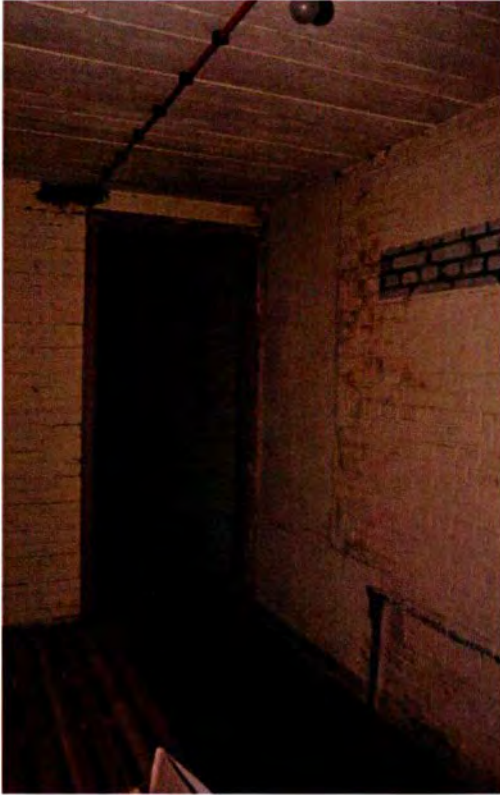
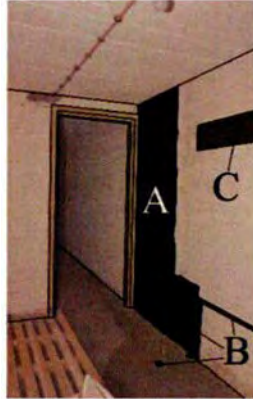
394. Ruimte 004B, gezien in oostelijke richting, met de oorspronkelijke deuropening naar ruimte 003. De deur is echter niet meer aanwezig. De ruimte heeft wanden met wit geschilderd, schoon metselwerk in kruisverband. Bij A is zichtbaar dat een deel van de zuidwand is gepleisterd. Dit is namelijk de plaats waar één van de ommetselde betonnen kolommen van het bunkerdak in de zuidmuur van de aanbouw is opgenomen. Omdat het metselwerk van de kolom iets zal hebben uitgestoken ten opzichte van de nieuwe zuidwand zal het metselwerk van de kolom aan deze zijde zijn afgehakt. De littekens ervan zijn met pleisterwerk aan het oog onttrokken. Bij B is de aftekening zichtbaar van een houten bank die tegen de muur stond. C is de aftekening van een legplank/kapstok boven deze zitbank.

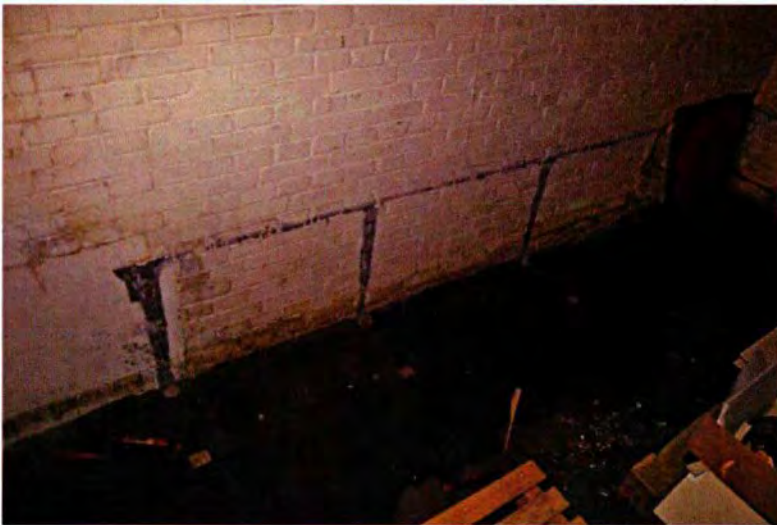
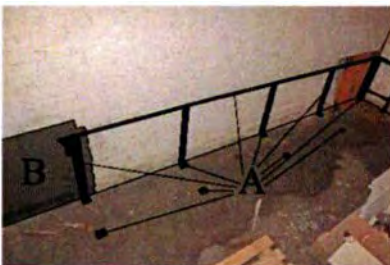
395. Overzicht van de zuidwesthoek van ruimte 004B. Op de muur tekenen zich de sporen af van een houten zitbank (A). In de cementdekvloer zijn sporen van de bijbehorende houten poten zichtbaar. Samen met de aftekening boven de banken en vermeldingen in het Bunkerarchief kunnen we concluderen dat de ruimte oorspronkelijk als kleedkamer werd gebruikt. Het gepleisterde metselwerk bij B maakt weer deel uit van de aanpassingen die nodig waren door het opnemen van de betonkolom in de wand.

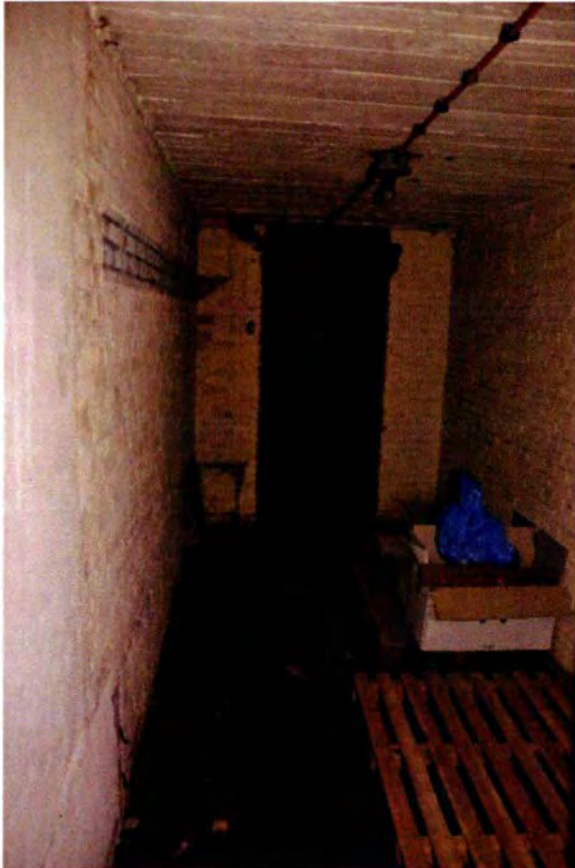
396. Ruimte 004B, gezien in westelijke richting. De in de westwand opgenomen deuropening zit op de oorspronkelijke plaats. In de KO-periode is de ruimte gebruikt voor de opslag van munitie. Hiervoor is de oorspronkelijke houten deur inclusief kozijn vervangen door het huidige, in staal uitgevoerde exemplaar. Links is op de wand de aftekening van de houten legplank/kapstok te zien en eronder die van de zitbank.

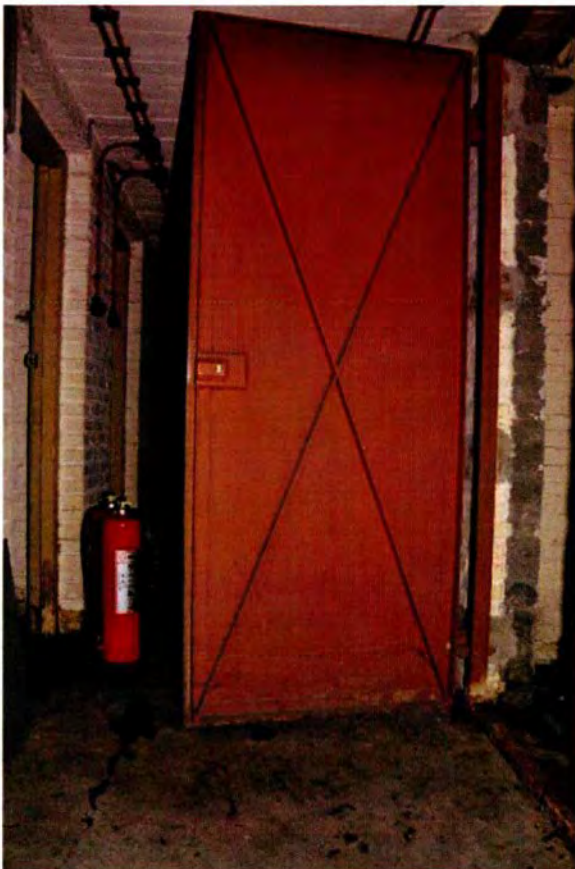
397. De deuropening tussen 004B en 096. De huidige deur zal geplaatst zijn op het moment dat de ruimte in gebruik is genomen voor de opslag van munitie. Hierbij is het oude kozijn eruit gesloopt en vervangen door een metalen kozijn met een stalen deur. In de dagkant is de aftekening van het verwijderde houten kozijn nog zichtbaar.

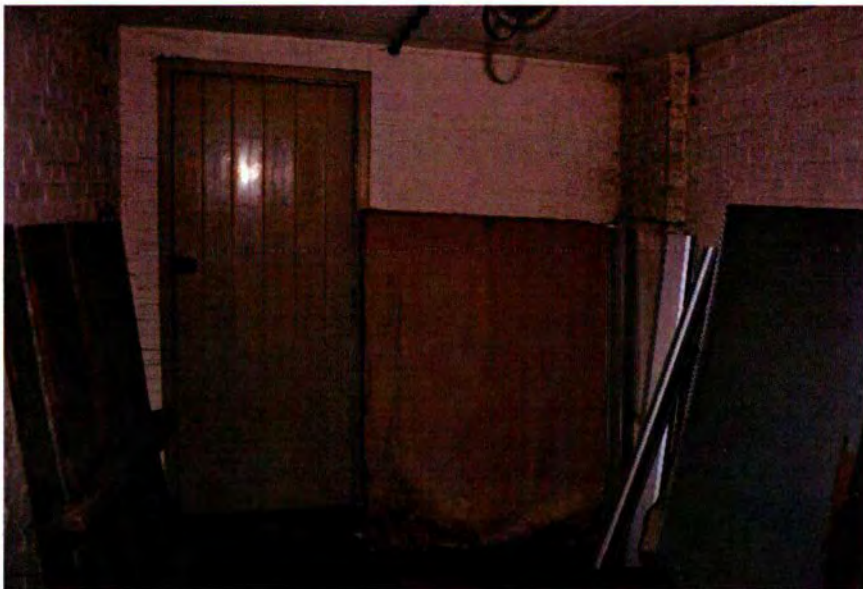
398. Zicht in oostelijke richting van ruimte 006A. De houten deur met kozijn behoort nog tot de oorspronkelijke opzet van het vertrek. Rechts in de hoek van het vertrek is het metselwerk zichtbaar dat is aangebracht om de betonnen kolom onder het bunkerdak.

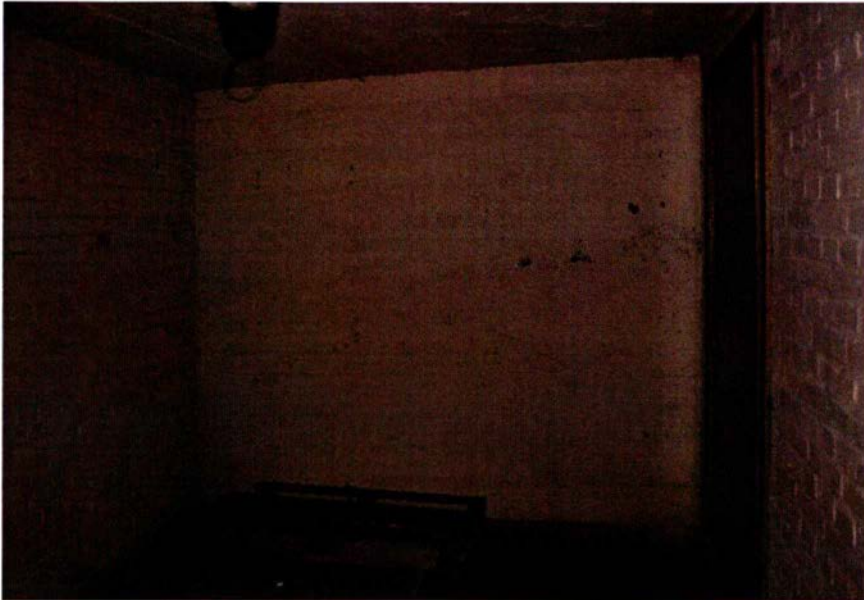
399. Overzicht van ruimte 006A, gezien in westelijke richting. In het zicht is een betonnen wand, die geplaatst is bij de bouw van ruimte 097. Bij de aansluiting op de baksteenwanden is zichtbaar dat de betonnen wand is geplaatst tussen de wanden van de eerdere fase van de aanbouw.

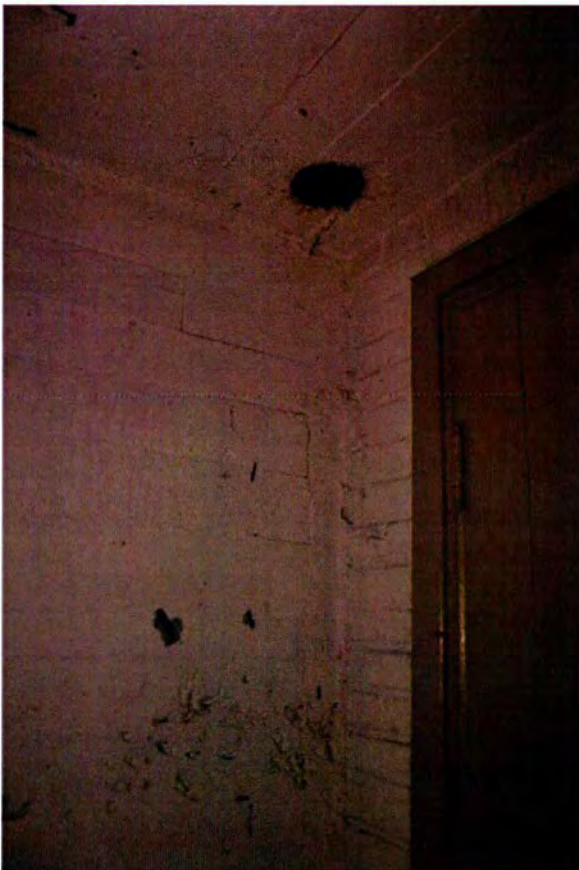
400. Detail van de noordwesthoek van ruimte 006A. Zichtbaar is dat het beton van de westwand tegen het metselwerk van de noordwand is gestort (in de naastgelegen ruimte 007A loopt deze muur nog meer dan een meter verder naar het westen). Te zien is ook dat enkele kleine delen bekistingshout in de hoek met het metselwerk als opvulling zijn gebruikt. De betonwand is dus jonger dan het metselwerk. In het plafond is één van de ventilatiegaten zichtbaar, waarvan in de bovenliggende ruimte nog de pijpen te zien zijn. Bijna alle vertrekken hebben in opzet een dergelijke voorziening.

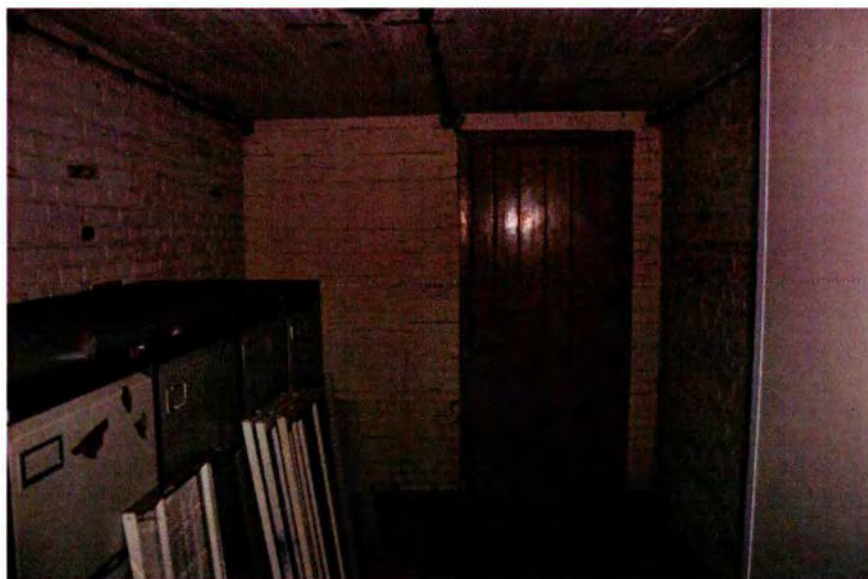
401. Overzicht van ruimte 007A, in oostelijke richting. De houten deur met kozijn zal nog tot de oorspronkelijk opzet van het vertrek behoren. De noordwand (links op de foto) is in kruisverband opgetrokken. Bij de beschadigingen in de verlaag is zichtbaar dat de muur met baksteen is opgetrokken, dit in tegenstelling tot de meeste andere wanden in de aanbouw, die in kalkzandsteen zijn opgetrokken. De noordwand wordt van dit vertrek wordt dan ook gevormd door de oude beklamping van de hoofdbunker.

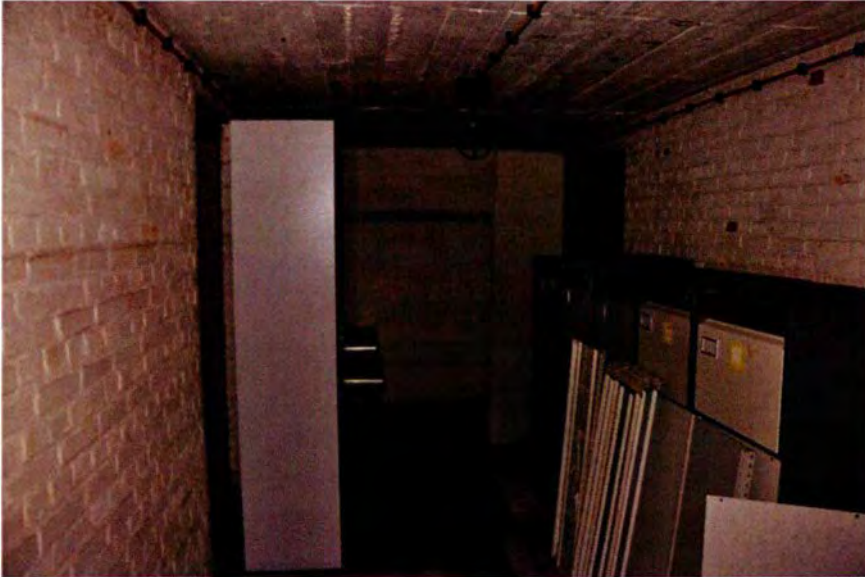
402. Ruimte 007A, gezien in westelijke richting. De westwand is naderhand als gewapend betonnen wand gestort tussen de bestaande bakstenen wanden. De wand rechts is de oorspronkelijke, als spouwmuur opgetrokken, beklamping van de hoofdbunker. Deze is in kruisverband opgetrokken en bij de beschadigingen van de witkalk is de baksteen goed zichtbaar. Het meest westelijke deel van de zuidwand (achter de kast) is gebruikt als verloren bekisting voor een deel van de betonwand van ruimte 097. Op grond hiervan kan geconcludeerd worden dat de aanleg van ruimte 097 jonger is dan de overige vertrekken van de zuidelijke aanbouw.

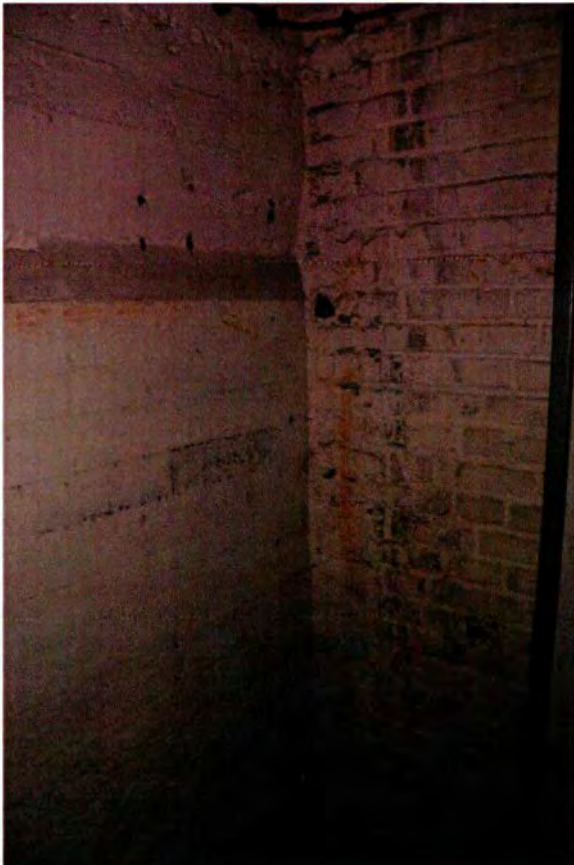
403. Ruimte 007A. Detail van de aansluiting van de betonnen wand op de noordwand. Te zien is dat het metselwerk zich voortzet achter de betonnen muur en dat het beton tegen het metselwerk is aangestort.

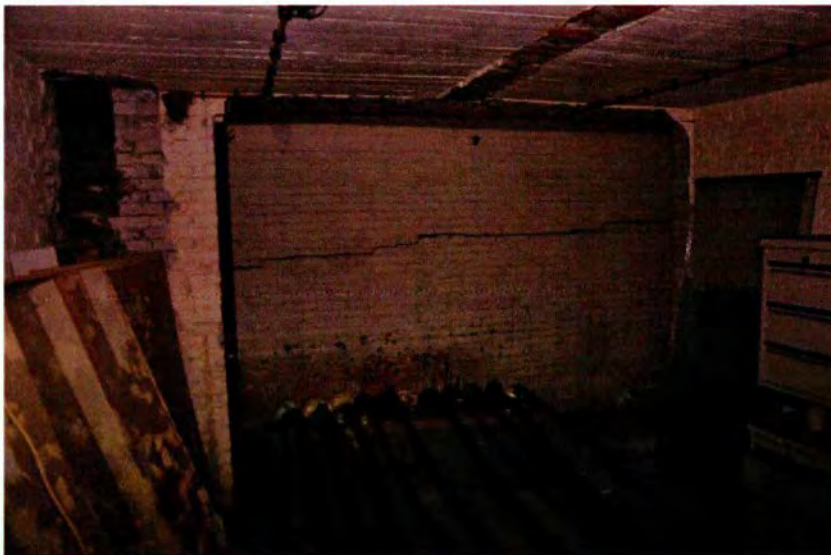
404. Ruimte 095, gezien in noordelijke richting gezien, met aan de onderzijde de in 1986/1987 door de bunkermuur doorgevoerde kabels. Om de kabels te kunnen leggen, zijn zowel de scheidingmuur tussen de beide oorspronkelijke vertrekken als de scheidingmuur met de gang (ruimte 096) gesloopt. Links resteert nog een klein deel van de gangmuur, inclusief een kozijnstijl. Geheel links, bij de aansluiting op de westwand, is nog de aftekening van het weggebroken rookkanaal zichtbaar dat de rookgassen van de oven in ruimte 003 had moeten afvoeren. Het rookkanaal was in verband met het overige metselwerk opgetrokken, wat aangeeft dat het bij de oorspronkelijke opzet behoorde. Dat het kanaal niet beroet is, is een aanwijzing dat het niet of amper in gebruik is geweest.

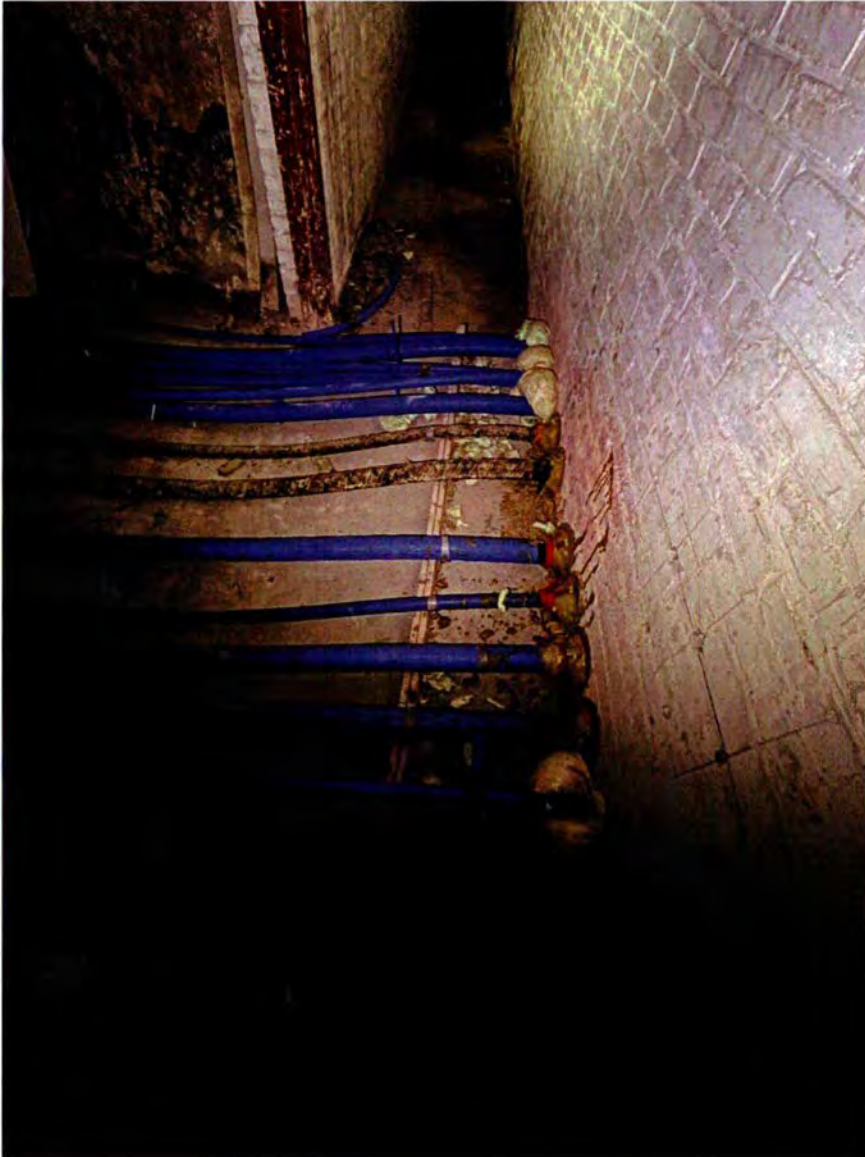
406. Detail van de gangwand (ruimte 96) ter plaatse van ruimte 095. Hier is goed te zien hoe men bij oudere kabels nog heeft geprobeerd de achtergelegen hoofdbunker luchtdicht te houden. Dit zijn de kabels met de bruine afdichtingskap bij de muur. Bij de later aangebrachte kabels heeft men deze moeite niet meer genomen en is de opening in de bunkermuur met pur-schuim dichtgemaakt. Dit wijst erop dat men toen niet meer als doel had om de hoofdbunker luchtdicht te houden.

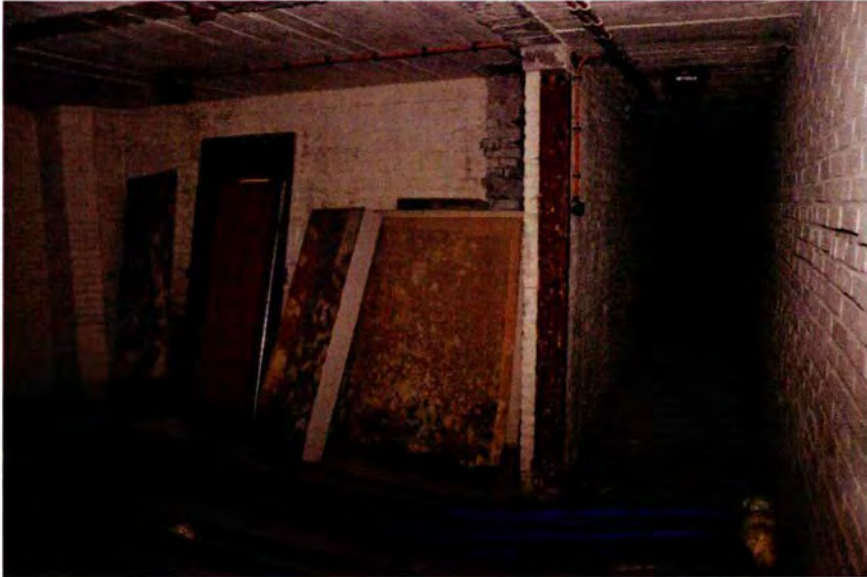
407. Overzicht van de westwand van ruimte 095 vanuit de gang (ruimte 096). Aan de rechterzijde is het weggebroken rookkanaal zichtbaar. Aan de linkerzijde is het rookkanaal nog aanwezig en daar is aan de onderzijde van de muur (achter de meest linker plaat) een stookopening zichtbaar. Zie hiervoor ook de volgende afbeeldingen.
