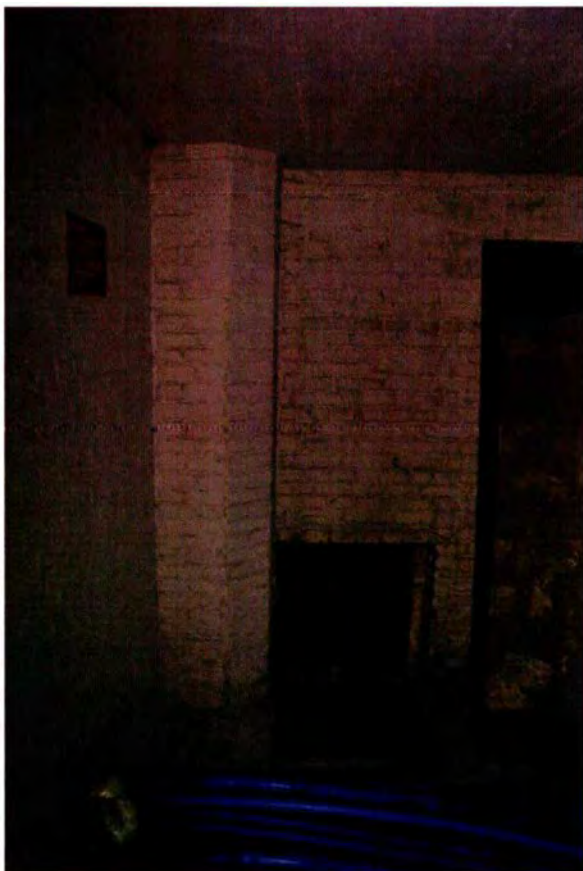
408. Het zuidelijke deel van de westwand van ruimte 095. In de hoek met de zuidwand zit het rookkanaal dat tot de oorspronkelijke opzet van de aanbouw behoort. Ernaast, ter hoogte van de vloer, bevindt zich een stookgat met een ijzeren opening. Ervoor ligt de ijzeren plaat waarmee de opening kon worden afgesloten. Zie voor meer detail de volgende afbeelding. De stookvoorziening aan de noordzijde van deze wand zal een vergelijkbare opstelling hebben gehad, maar deze is geheel weg gesloopt en de opening is dichtgemaakt toen de twee ruimtes werden samengevoegd tot ruimte 095.
