Inspectie Leefomgeving en Transport
Ministerie van Infrastructuur en Milieu

Thema-audit stoptonend seinpassages

Kwaliteit en effect van onderzoek en maatregelen van betrokken
vervoerders

Datum 11 november 2015

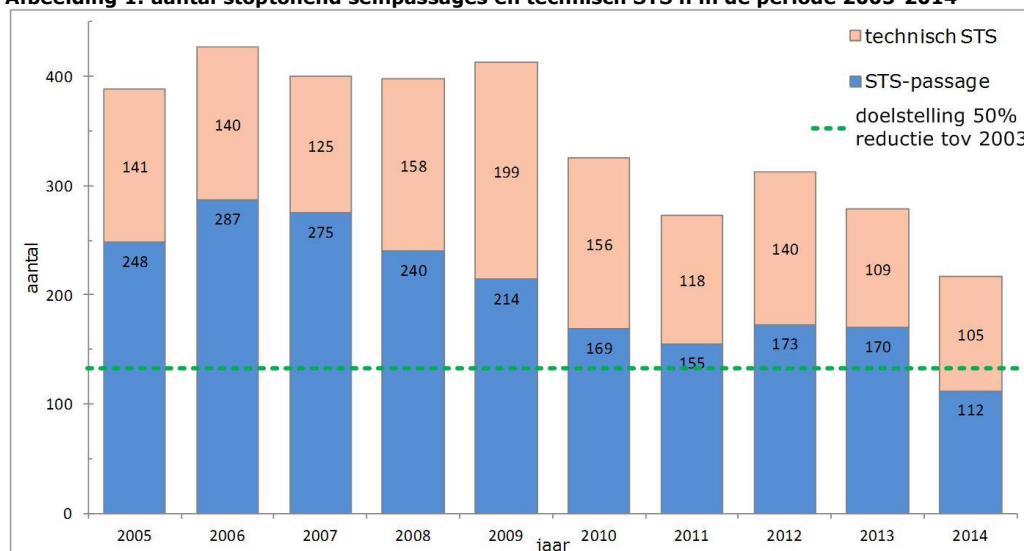
Afbeelding 1: aantal stoptonend seinpassages en technisch STS'n in de periode 2005-2014

Het aantal stoptonend seinpassages is in 2014 met één derde gedaald ten opzichte van 2013: van 170 naar 112 (zie Afbeelding 1). Dit is een significante reductie. Het aantal keren dat het gevaarpunt is bereikt, daalde van 29% tot 28%.
