# Tweelaags ZOAB reinigen met ultrasoon geluid

**Prijsvraag Schoner, Stiller en Homogener Asphalt  
Perceel 2, Stiller  
Eindrapport fase B (Uitvoeringsfase)**

**Rapportnummer DWW-2007-021**

**Status: Definitief  
Bedrijfsnaam: Combinatie SSH  
Datum: augustus 2007**

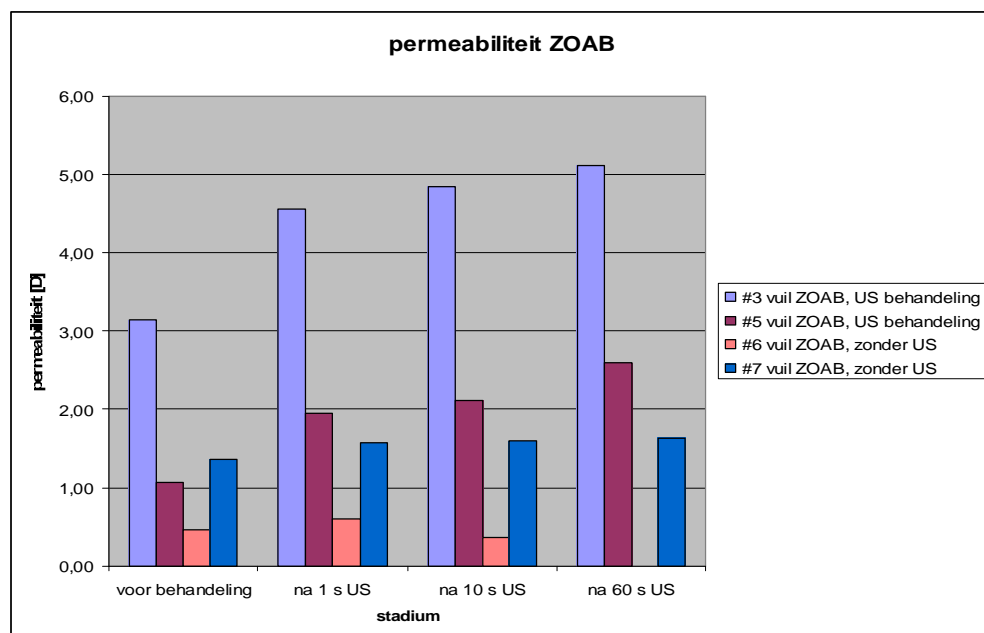
Figuur 2 : Resultaten permeabiliteit van boorkernen na behandeling ultrasoon geluid

In de bovenstaande grafiek zijn de resultaten af te lezen. Uit deze resultaten kan geconcludeerd worden dat ultrasoon reiniging een verbetering in permeabiliteit van 80 % oplevert, waarvan 65 % binnen 1 seconde. Dit betekent dat ultrasoon reinigen mogelijkwijs met hoge snelheid kan plaatsvinden.

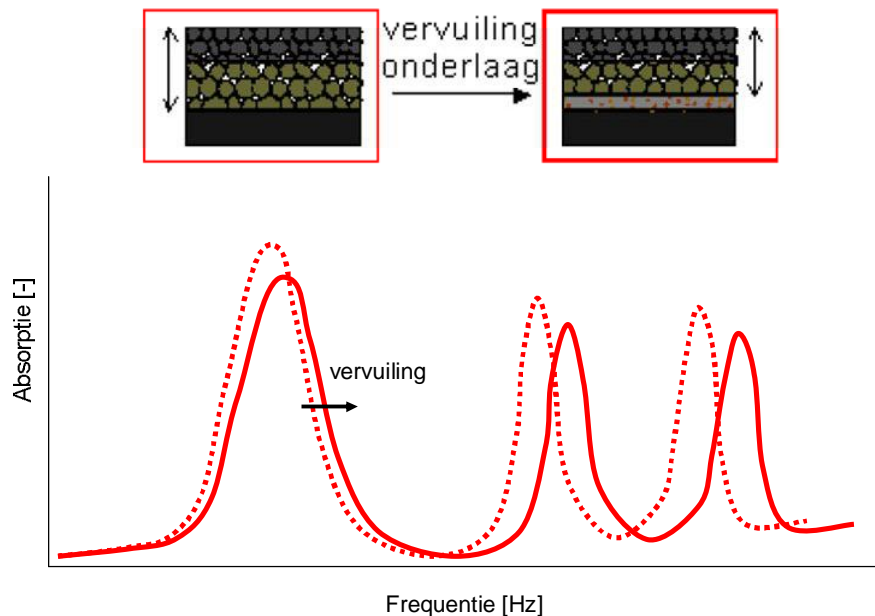
Figuur 3: Gevolgen van het vervuilen van de onderlaag van tweelaags ZOAB.

Als een ZOAB laag vervuilt betekent dat een vermindering van de porositeit en dus een verandering van de structuurfactor en een toename van de stromingsweerstand. Hierdoor zal ook de akoestische impedantie veranderen. In figuur 3 is aangegeven hoe het frequentie afhankelijk gedrag verandert indien de onderlaag van een tweelaags ZOAB vervuilt. Door de vervuiling verschuiven de resonantie pieken naar hogere frequenties en zal de absorptie licht afnemen. Vervuiling in de onderlaag kan hierdoor geïnterpreteerd worden als een afname van de effectieve hoogte van de onderlaag. Dit resulteert in een verschuiving van de frequentiepieken van een lager frequentiebereik naar een hoger frequentiebereik. De eerste resonantie piek in figuur 3 treedt op bij een frequentie van ongeveer 500 Hz.

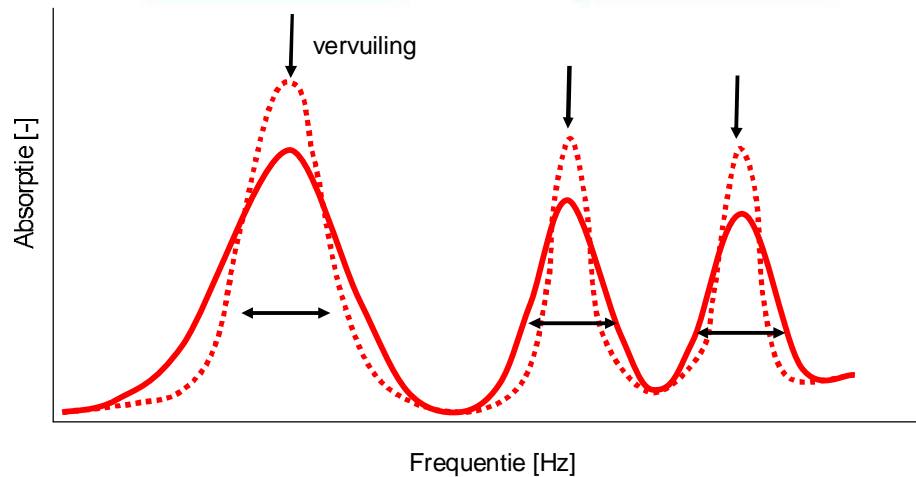
Figuur 4: Gevolgen van het vervuilen van de bovenste laag van tweelaags ZOAB

Figuur 4 geeft het frequentie afhankelijk gedrag bij een vervuiling van de bovenlaag van tweelaags ZOAB. Door de vervuiling zal primair de stromingsweerstand toenemen. Door deze toename neemt de Q-factor af. Deze afname van de Q-factor zal niet zozeer de verandering van resonantie frequenties veroorzaken, maar zal primair de demping verminderen. Door de toename van de stromingsweerstand zal ten gevolge van air pumping een toename van hoog frequent geluid productie optreden.

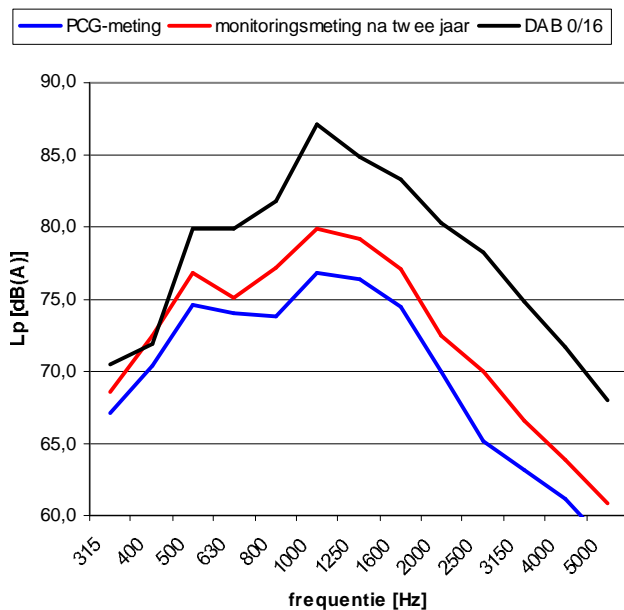
oplevering van een wegvak wordt er conform de PCG-procedure een Close Proximity (CPX) meting uitgevoerd (blauwe lijn in figuur 5). In figuur 5 is te zien dat binnen het 1/3 octaafspectrum voor het gehele frequentiegebied het geluidsniveau toegenomen is na een gebruikperiode van 2 jaar (rode lijn).

Figuur 5 CPX metingen van tweelaags ZOAB gedurende levensduur

De volgende grafiek bevat de resultaten van CPX metingen van een willekeurig tweelaags ZOAB wegvak direct na aanleg en na een periode van twee jaar na ingebruikname. Na

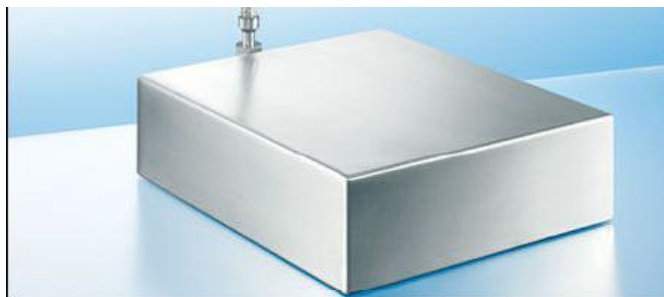
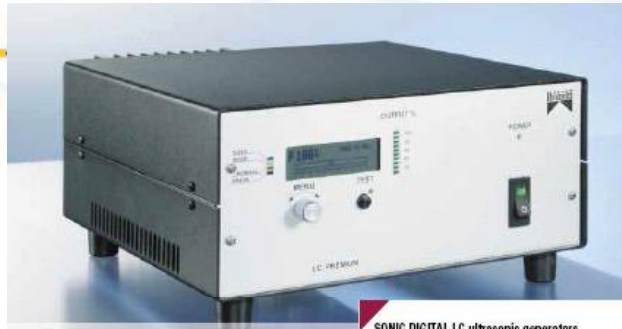
Figuur 10: Afbeelding van een ultrasone trilelement (boven) en de hoogfrequente bron (beneden).

Voor de ultrasone experimenten is gebruik gemaakt van een ultrasone trilplaat (Weber Ultrasonics (DE), model TS 1500-25). De trilplaat bestaat uit een roestvrijstalen plaat met een oppervlak van 775 x 335 mm. Aan de binnenzijde van deze plaat zitten meerdere piëzo-keramische PZT-elementen gemonteerd. Deze PZT-elementen hebben een ultrasone frequentie van 25 kHz.

De PZT-elementen worden met een 1500 Watt bron aangestuurd (Weber Ultrasonics (DE), model Sonic Digital LC). Door warmte ontwikkeling in de PZT-elementen kan dit vermogen niet continue worden aangebracht en wordt de bron afwisselend aan en uit gezet om oververhitting te voorkomen (sectie 3).

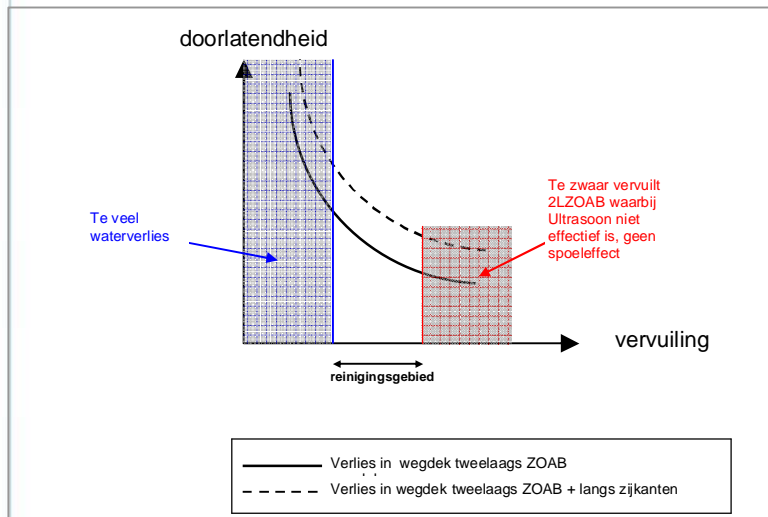
*Figuur 13. Oorspronkelijke situatie, met relatief veel waterverlies.*

Het waterverlies vanuit de ultrasoon reiniger zowel via de zijkanten van de ultrasone bak langs het wegdek als direct naar de ondergrond hebben we door een verbeterd ontwerp weten te reduceren.

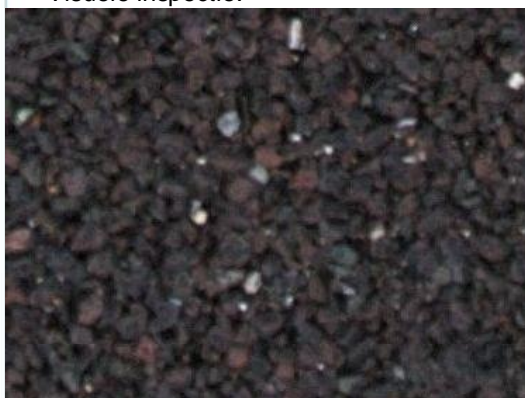
Op meerdere plaatsen, hoofdzakelijk in rijstrook 2 tussen de sporen werden kleine gaatjes waargenomen. (Diameter enkele cm). Het rechterrijspoor van rijstrook 2 heeft een wat mottig uiterlijk en vertoont plaatselijk begin van lichte rafeling.

Net naast het rechterrijspoor van strook 2 (west baan) is vrijwel over de gehele lengte van het vak een zwarte streep van meerdere centimeters breed zichtbaar. Het lijkt er op dat het asfalt hier lokaal behandeld is met een seal middel. De spoorvorming ter plaatse van het

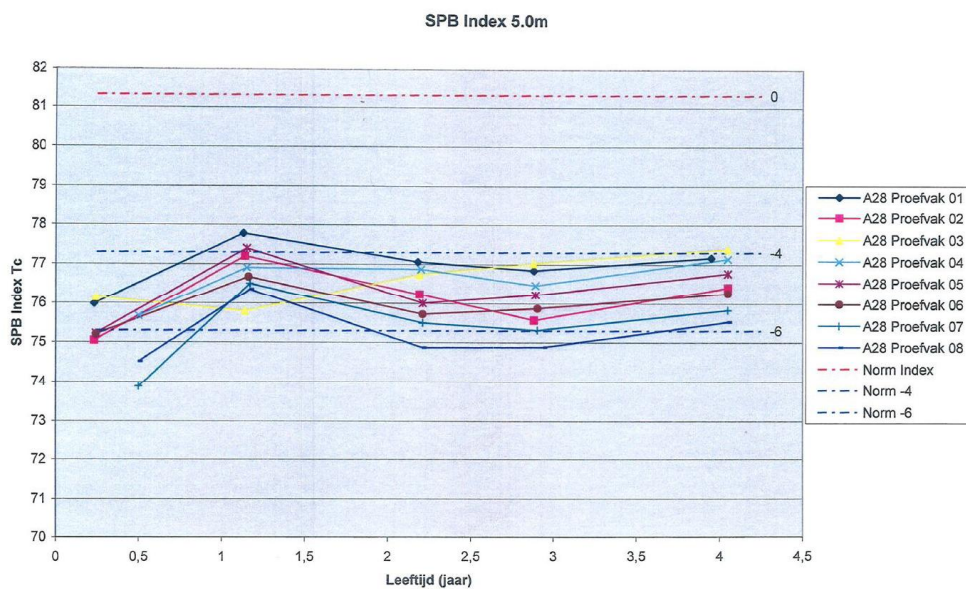
Figuur 15 SPB Metingen van het proefvak A28 gedurende de levensduur

Uit de bovenstaande figuren valt af te lezen dat de geluidsreducerende functie van het tweelaags ZOAB na een levensduur van 5 jaar nog relatief goed is. Hieruit zou men kunnen afleiden dat het toegewezen proefvak ook niet zwaar vervuild zal zijn .

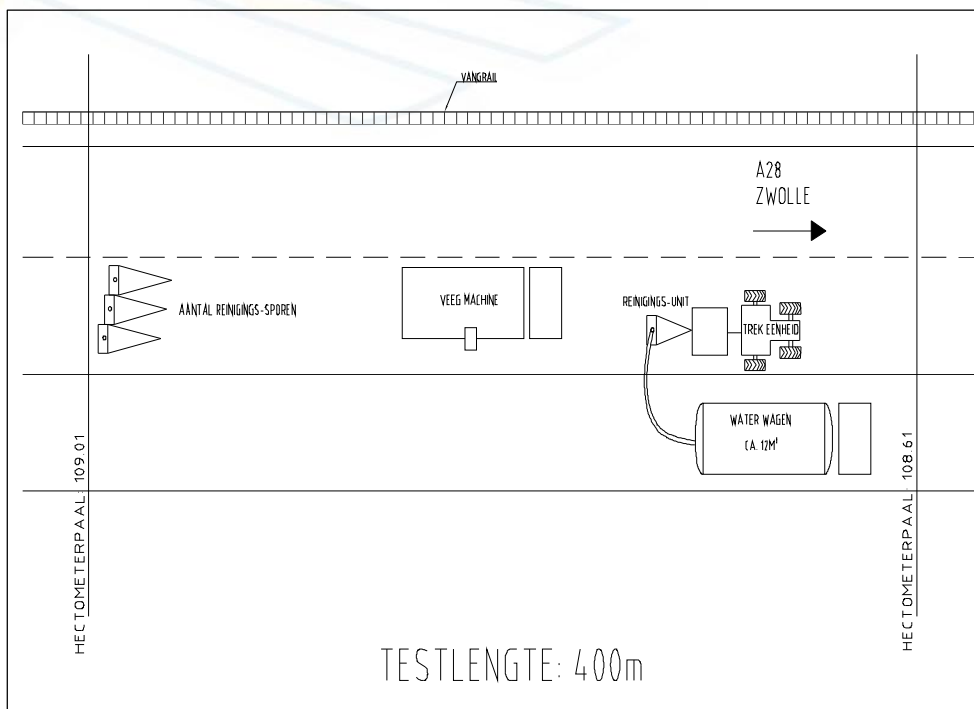
Figuur 17 Proefopstelling Reinigingsproef

Het prototype ultrasoon reiniger is achter een aanhangwagen gekoppeld. Deze samenstelling wordt voort getrokken door een tractor. Aangezien de ultrasoon reiniger voor dit experiment voortgetrokken moet kunnen worden met zeer lage snelheden is een tractor het meest geschikt. De watertoevoer voor de ultrasoon reiniger wordt vanuit een watertank via een slang aangekoppeld aan het prototype. Deze tankauto rijdt naast de tractor over de vluchtstrook gelijktijdig op.

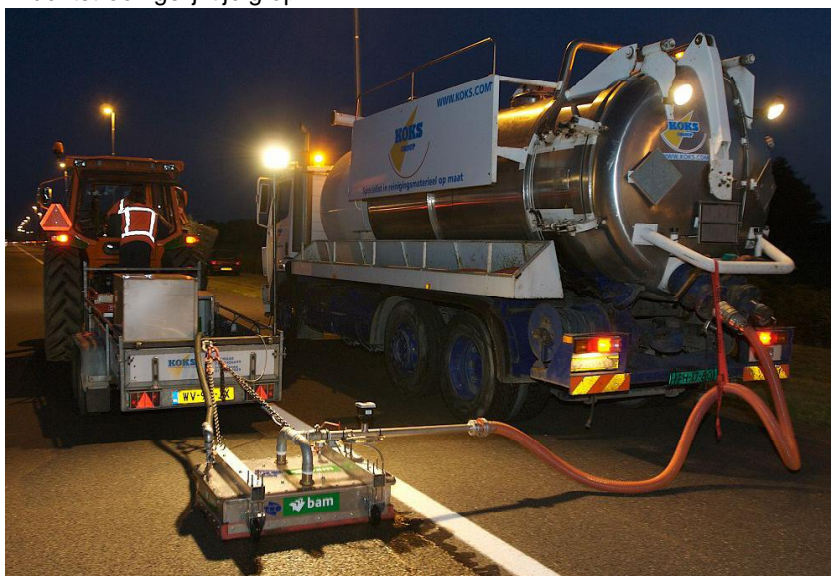
De ultrasoon reiniger heeft als primaire functie het 'lostrillen van vuil. Na de ultrasoon behandeling zal de veeg / zuigwagen het vuil opzuigen.

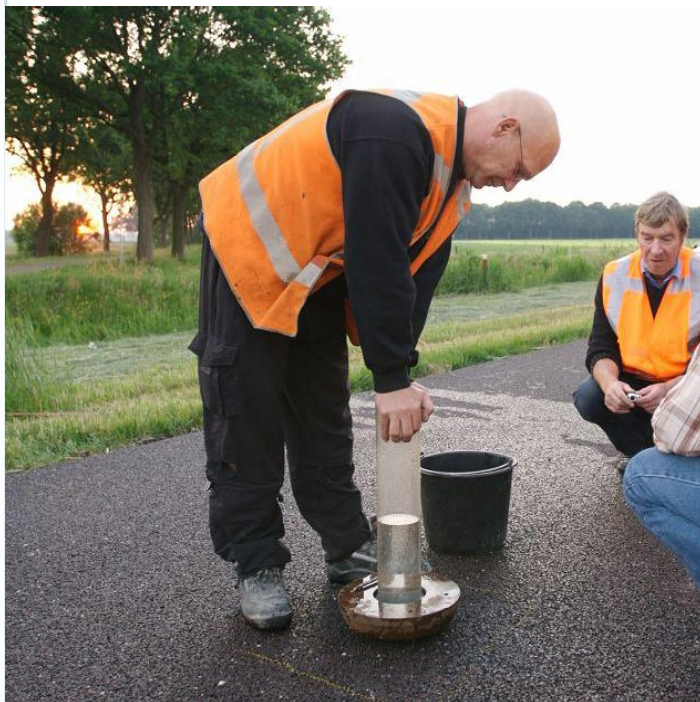
De waterdoorlatendheidsproef met het toestel van Becker is een flexibel en direct toepasbare meetmethode. Om direct inzicht te kunnen krijgen in de reinigende werking van de ultrasoon geluid is ervoor gekozen om dit terplekke voor en na reiniging te meten met het toestel van Becker.

*Figuur 19 Proef met toestel van Becker*

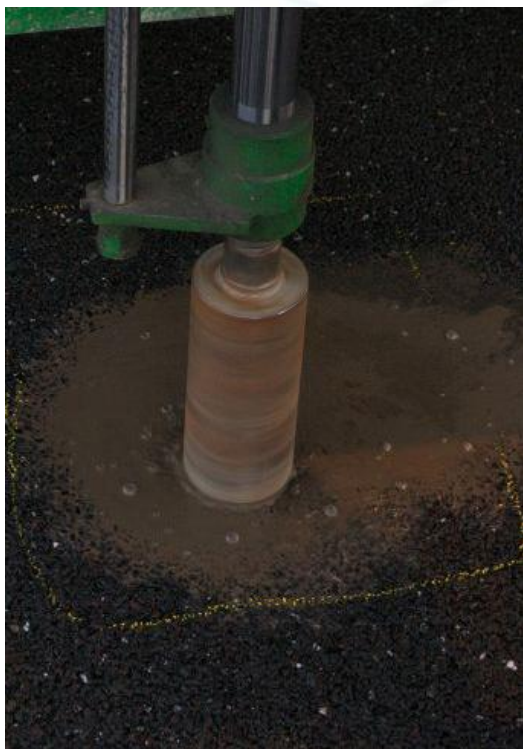
*Figuur 20 Nemen van een boorkern in het proefvak*

Op km 109.0 is op de vluchtstrook een proefvak ingericht waar gedurende 5 minuten het tweelaags ZOAB is blootgesteld aan ultrasoon geluid. Bij een reguliere reinigingsbehandeling zal het asfalt slechts enkele seconden aan het ultrasoon geluid worden blootgesteld. Om overtuigend te kunnen zijn dat het geluid de materiaal eigenschappen van tweelaags ZOAB niet aantast is besloten gedurende 5 minuten met een vermogen van 0,5 Watt/cm<sup>2</sup>.

Na deze behandeling is een boorkern genomen op het effect de kunnen waarnemen. De resultaten hieruit waren conform verwachting positief en kon definitief de conclusie getrokken worden dat ultrasoon geluid geen negatief effect heeft op de materiaaleigenschappen van tweelaags ZOAB.

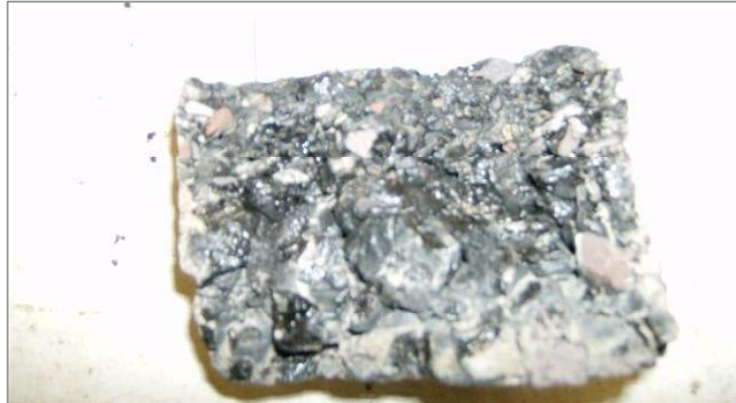
*Figuur 21 Foto één van de gespleten boorkernen.*

Uit een visuele beoordeling na het splijten van de kernen blijkt dat de vervuiling zich met name manifesteert in de bovenlaag. In de onderlaag is nauwelijks vervuiling waarneembaar. Opgemerkt wordt dat de vervuiling in de bovenlaag visueel beoordeeld ook slechts gering is.

Uit analyse van de boorkernen blijkt dat het aanwezige vuil zich vrijwel alleen in de fijne bovenlaag bevindt. Dit is conform de verwachtingen en ervaringen met tweelaags ZOAB. Ook is geconstateerd dat het aanwezige vuil in de bovenlaag eveneens gering is. Dit betekent dat de boorkernen aantonen dat er sprake is van matige vervuiling van de rechterrijstrook van het proefvak.

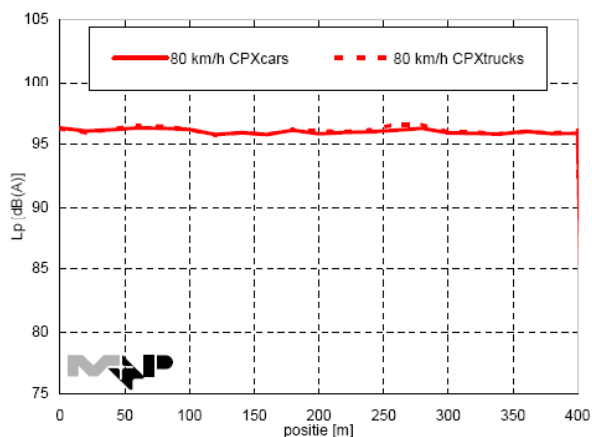
#### CPX-waarden

<b>Locatie</b>	Staphorst A28, Proefvak 4	<b>Datum</b>	03-05-2007
<b>Lengte wegvak</b>	400 meter	<b>Temperatuur lucht [°C]</b>	15
<b>Richting</b>	Zwolle	<b>Temperatuur wegdek [°C]</b>	30
<b>Wegdek</b>	2-laags ZOAB		
<b>Rapportnummer</b>	M+P.WHE.06.04.1

band A	: Avon ZV1
band B	: Avon Enviro CR322
band C	: Avon Turbogrip CR65
band D	: Dunlop SP Arctic

v [km/h]	50	80	110
CPX <sub>cars</sub> [dB(A)]	-	96.0	-
stand. dev	-	0.2	-
CPX <sub>trucks</sub> [dB(A)]	-	96.1	-
stand. dev	-	0.3	-
CPXI [dB(A)]	-	96.0	-
stand. dev	-	0.2	-

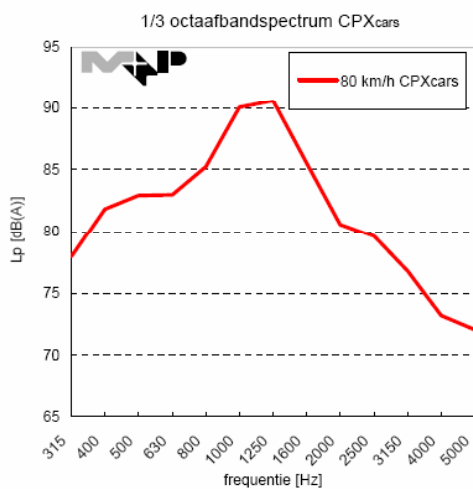
#### Frequentie-analyse

Staphorst, A28, Proefvak 4

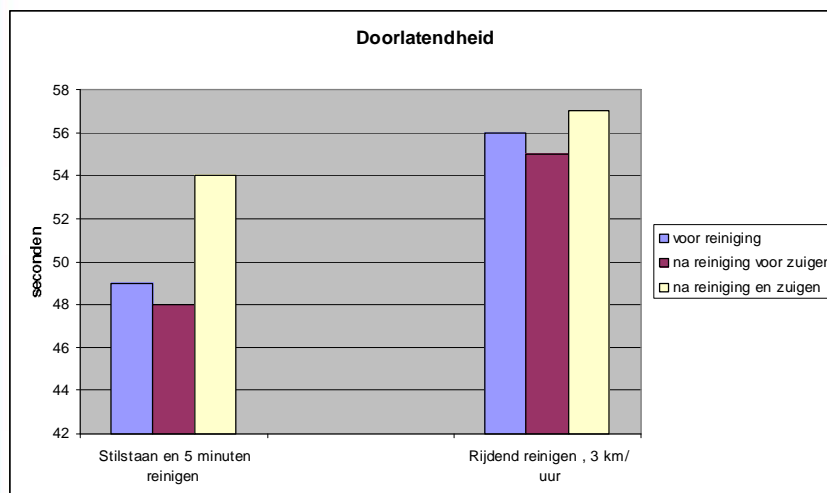
*Figuur 22  
Doorlatendheid  
tweelaags ZOAB  
met en zonder  
afzuigen vuil.*

Met het toestel van Becker, zijn waterdoorlatendheid metingen uitgevoerd, direct na reiniging. Uit de grafiek is te zien dat de waterdoorlatendheid afneemt nadat de zuigwagen over het gereinigde asfalt is gereden. Dit betekent dat de nabehandeling van de zuigwagen een negatief effect heeft op de waterdoorlatendheid van het tweelaags ZOAB direct na de behandeling. Dit is overeenkomstig met ervaringen dat los getrild vuil in een waterdragende samenstelling eerder geneigd zich vast te zuigen in de bovenlaag ( als een soort van filter ) dan dat het opgezogen wordt uit het tweelaags ZOAB.

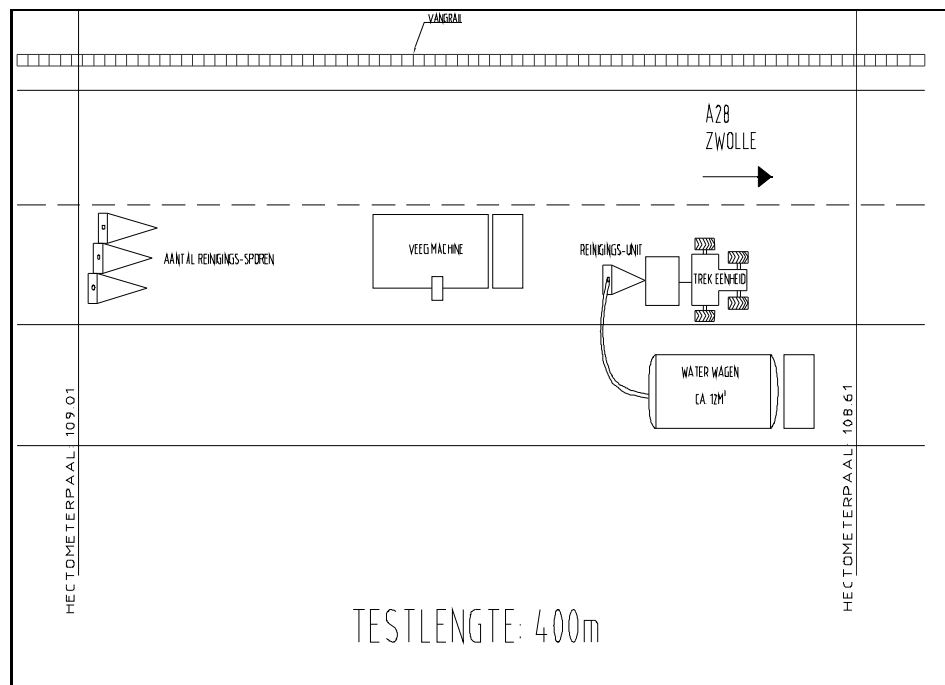
### 2.3 Opstelling reinigingsproef

Het prototype Ultrasoon Reiniger wordt achter een aanhangwagen gekoppeld. Deze samenstelling wordt voort getrokken door een tractor. Aangezien de Ultrasoon Reiniger voor dit experiment voortgetrokken moet kunnen worden met zeer lage snelheden is een tractor het meest geschikt.
