# **Raambediening en deurvergrendeling**

**Effect van water op het functioneren van  
raambedieningen en deurvergrendelingen**

**1 juli 2008**

**Uitgevoerd door** HAN Automotive

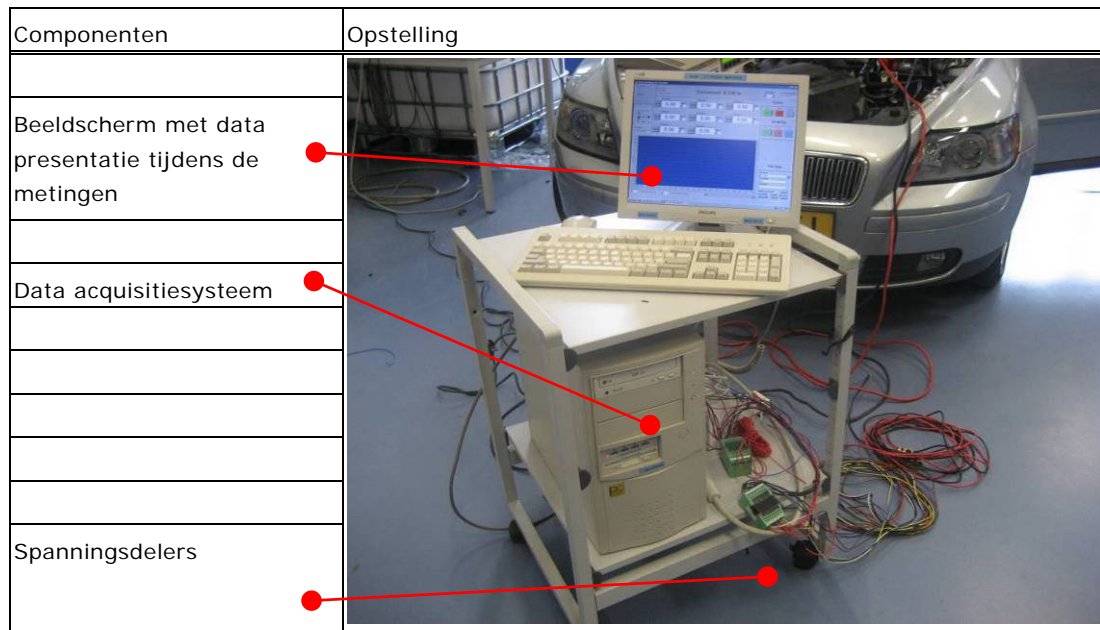
Figuur 3-3 Data acquisitiesysteem op basis van Labview (NI)

Daarnaast worden per meting de datum, de temperatuur en de geleidingscoëfficiënt van het testwater geregistreerd.

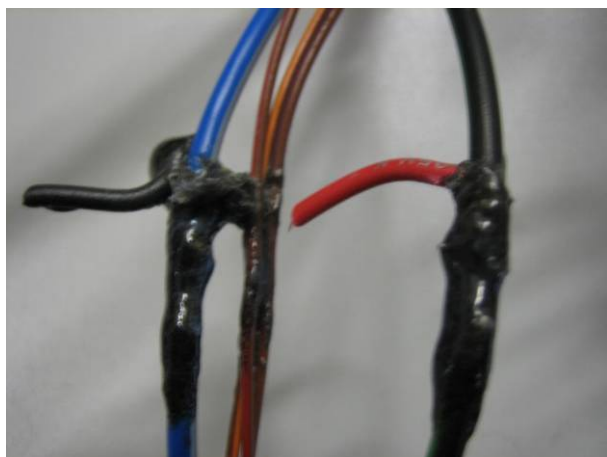
Figuur 3.4-1 Waterdichte kitverbinding

In figuur 3.4-1 is een waterdichte verbinding weergegeven waarbij een elastische kit is gebruikt, die na uitharding de meetverbinding afsluit van de omgeving. Na uitharding blijft de kit enigszins flexibel en zal meebuigen met de bedrading, zonder dat de feitelijke elektrische verbinding voor water bereikbaar wordt. In figuur 3.4-2 is eenzelfde soort verbinding gegeven, alleen wordt tin gebruikt om de elektrische verbinding te verzorgen en een kunststofhoes, die na verhitting het geheel lucht- en waterdicht afsluit.

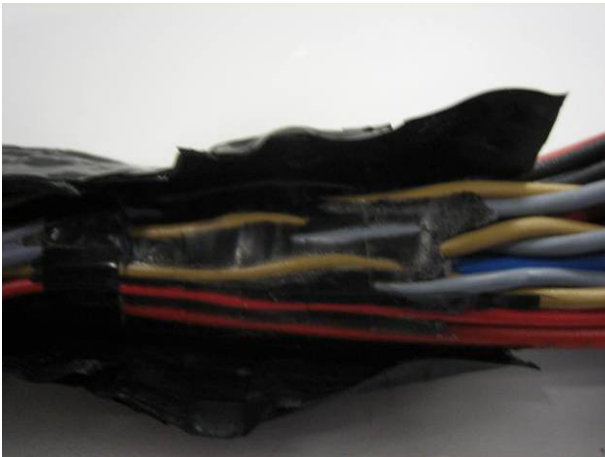
*Figuur 3.4-4 Verbinding van een kabelverlenging*

In figuur 3.4-4 is een verbinding gegeven van een kabelverlenging die onderwater gebracht moet kunnen worden. Alvorens de verbinding waterdicht af te tappen, wordt tussen de draden een elastische kit aangebracht.

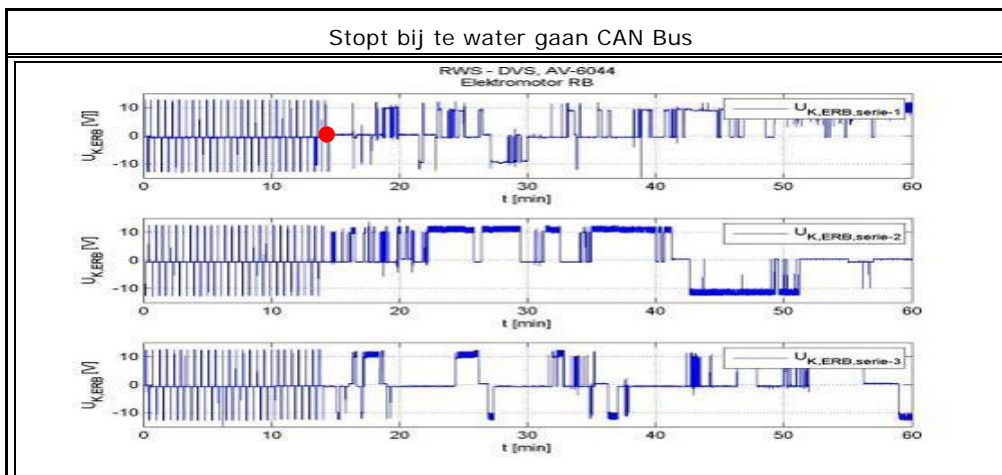
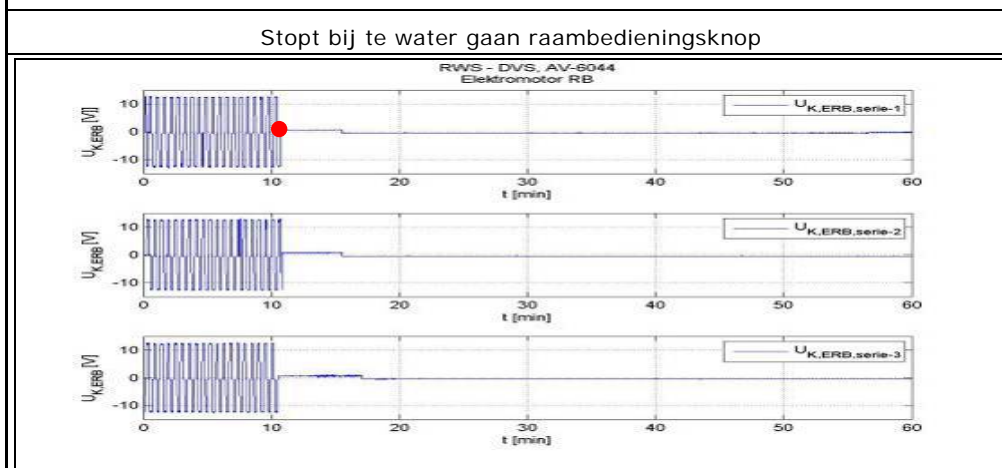
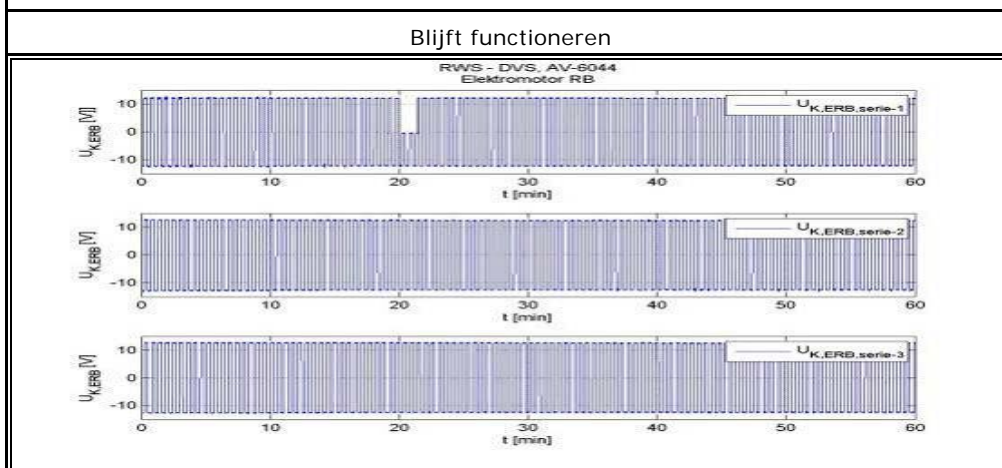
*Tabel 4.5-2 Spanningsverlopen van raammotoren*

- Vanaf het stopmoment is er geen eenduidig verband tussen spanning en het draaien van de raammotor

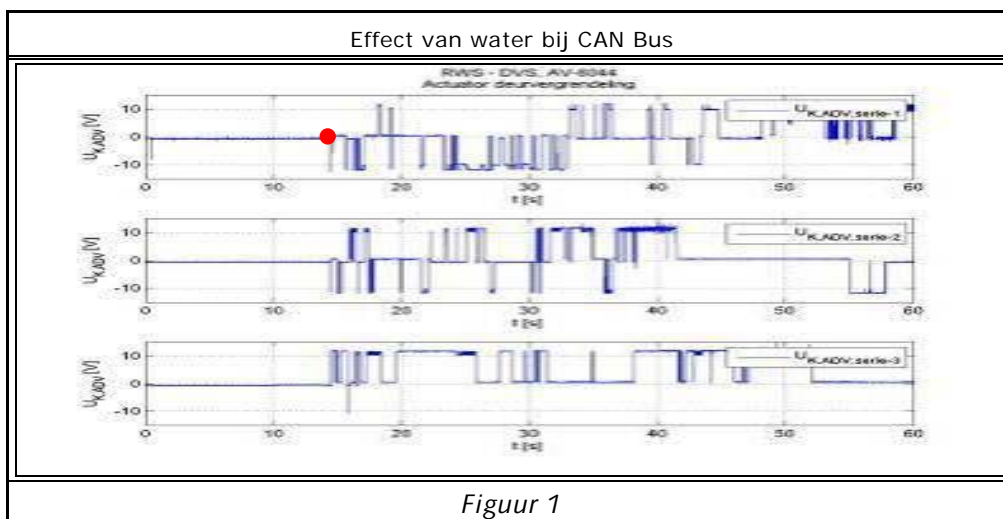
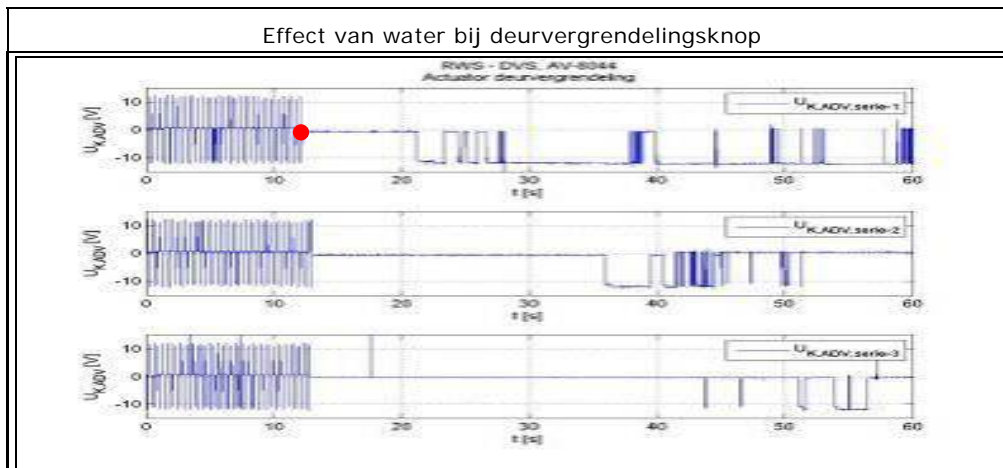
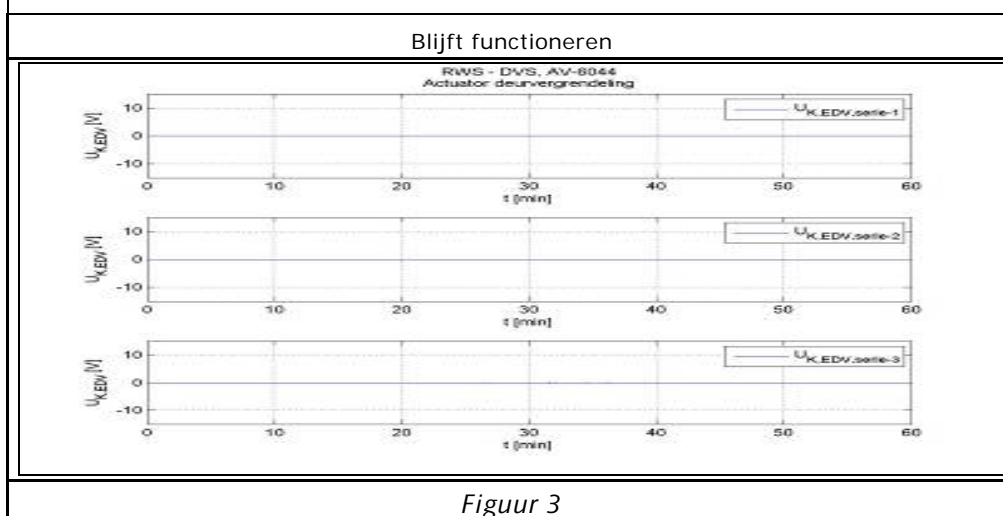
Tabel 4.6-1 Spanningsverloop van elektronische deurvergrendelingen

- De curve geeft de spanning aan in de elektronische deurvergrendeling en niet het ver- en ontgrendelen
- De maximum en minimum spanning komen overeen met het ver- en ontgrendelen van de elektronische deurvergrendeling
