VROM-Inspectie
*Ministerie van Volkshuisvesting,
Ruimtelijke Ordening en Milieubeheer*

Co-vergisting van mest in Nederland

Beperking van risico's voor de leefomgeving

Datum 19 oktober 2009
Status Definitief

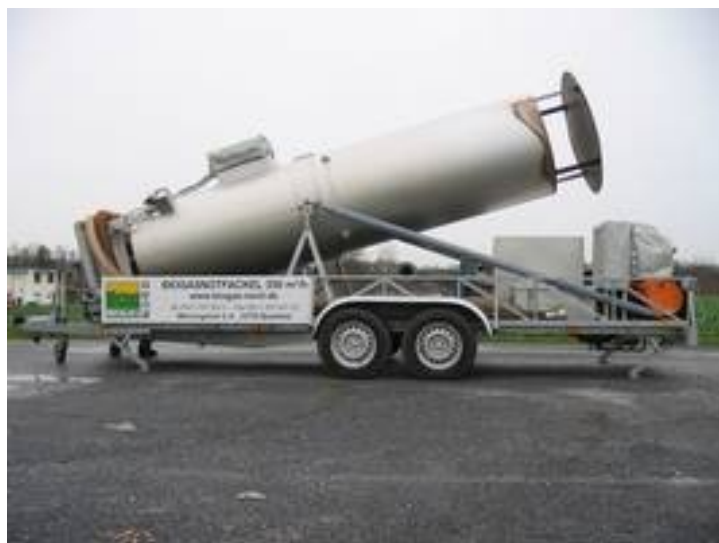
- Het bevoegd gezag dient beleid vast te leggen over de gewenste inpassing van vergistingsinstallaties in het bestemmingsplan. Centraal voor de inpasbaarheid is de vraag wanneer Co-vergisting moet worden aangemerkt als een agrarische activiteit en wanneer als een industriële activiteit.
- Geluid- en stankoverlast zijn tot nu toe onderbelicht gebleven in de Handreiking Co-vergisting van mest.
- Het is veiliger om de overdruk van biogas automatisch af te voeren naar een fakkelinstallatie dan het af te blazen. Veel Co-vergisters hebben echter geen automatische fakkelinstallatie. Een mobiele fakkelinstallatie wordt vaak wel voorgeschreven in de vergunning, maar is niet direct voorhanden in Nederland. De apparaten worden meestal ingezet vanuit Duitsland. Zie onderstaande foto.

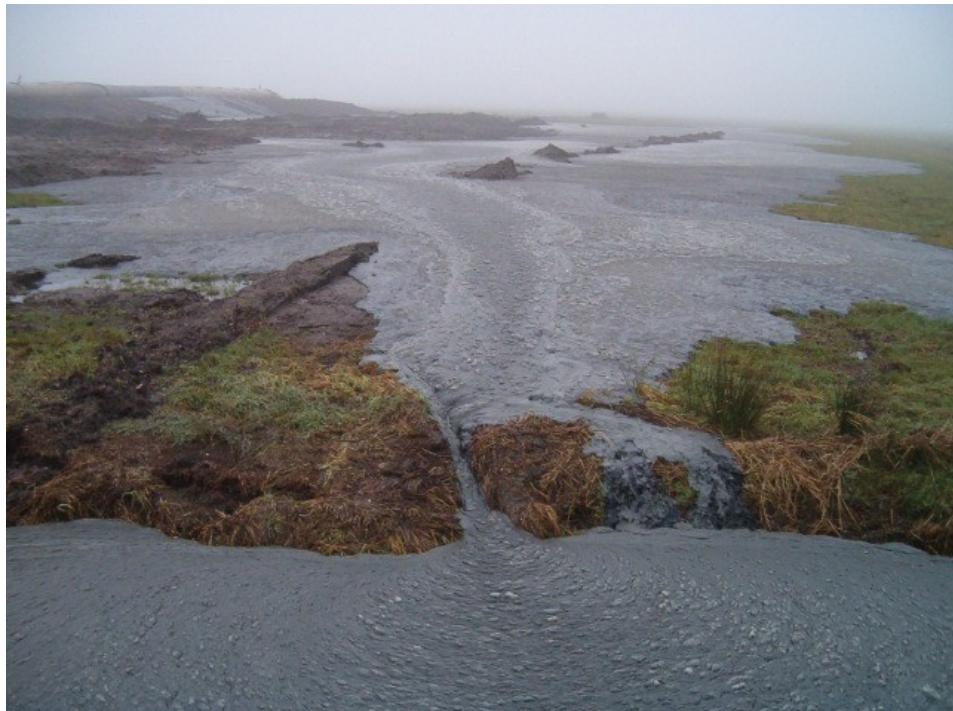
Hetzelfde bedrijf heeft eerder in 2008 digestaat uit de Co-vergister ter opslag laten afvoeren naar een grote mestzak in Friesland. Het digestaat¹ is gaan gisten en via de ontluuchtingsopeningen op de bodem en in het oppervlaktewater terechtgekomen. Zie onderstaande foto.

- In beide gevallen is een handhavingstraject opgestart door het waterschap, in het eerste geval door een waterschap in Noord Brabant en in het tweede geval door een waterschap in Friesland. Door actiever en met alle mogelijk betrokken bevoegde gezagen (dus ook provincies en gemeenten) informatie over dergelijke incidenten uit te wisselen (hetgeen in beide gevallen niet heeft plaatsgevonden) had het tweede incident misschien voorkomen c.q. beperkt kunnen worden.
- Het digestaat is niet per definitie uitgewerkt en stabiel.

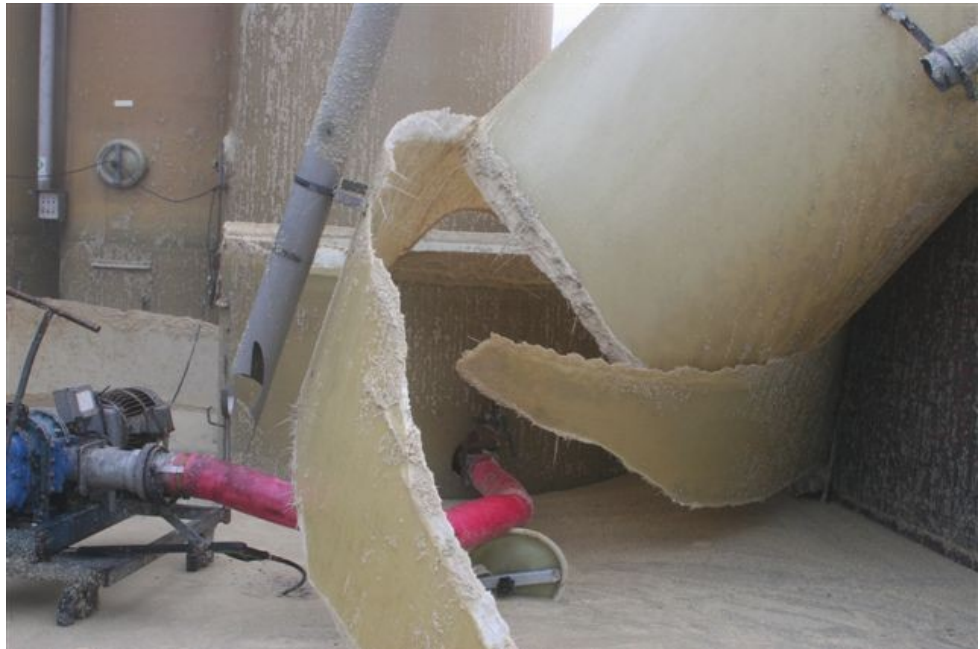
In augustus 2007 werden de brandweer en de politie geconfronteerd met een incident waarbij een silo van 15 meter hoog en 4 meter doorsnede met 150 m³ glycerine tijdens het lossen van een tankwagen is bezweken. Hierdoor is een grote hoeveelheid glycerine uitgestroomd over het erf van het bedrijf en in de bodem terecht gekomen. De glycerine zou tijdelijk worden opgeslagen in de silo waarna het bijproduct zou worden toegevoegd aan een Brabantse Co-vergister. Volgens het door de politie uitgevoerde onderzoek moet de oorzaak van dit incident gezocht worden in een overmatige drukopbouw in de tank als gevolg van het feit dat het product dat in de tank gepompt werd nog te warm was. Zie onderstaande foto.

- De vergunning is niet verleend door het juiste bevoegde gezag. In casu heeft de gemeente de milieuvergunning verleend, echter de provincie is vanwege de omvang van de activiteit het bevoegde gezag. Grotere vergisters vereisen specifieke kennis op het gebied van vergunningverlening en handhaving. De gemeente dient de dossiers over te dragen aan het juiste bevoegde gezag.
- De tankwagen voerde onduidelijke opschriften waardoor de ware aard en type van de vrijgekomen stof niet goed thuis te brengen was door de brandweer en de GGD. Het RIVM heeft uiteindelijk monsters genomen en vastgesteld welke stof het betrof.
