# **Aanvullende analyse incidenten Schipholspoortunnel**

Rapportnummer: 14001-R-002

Rotterdam, 3-3-2014

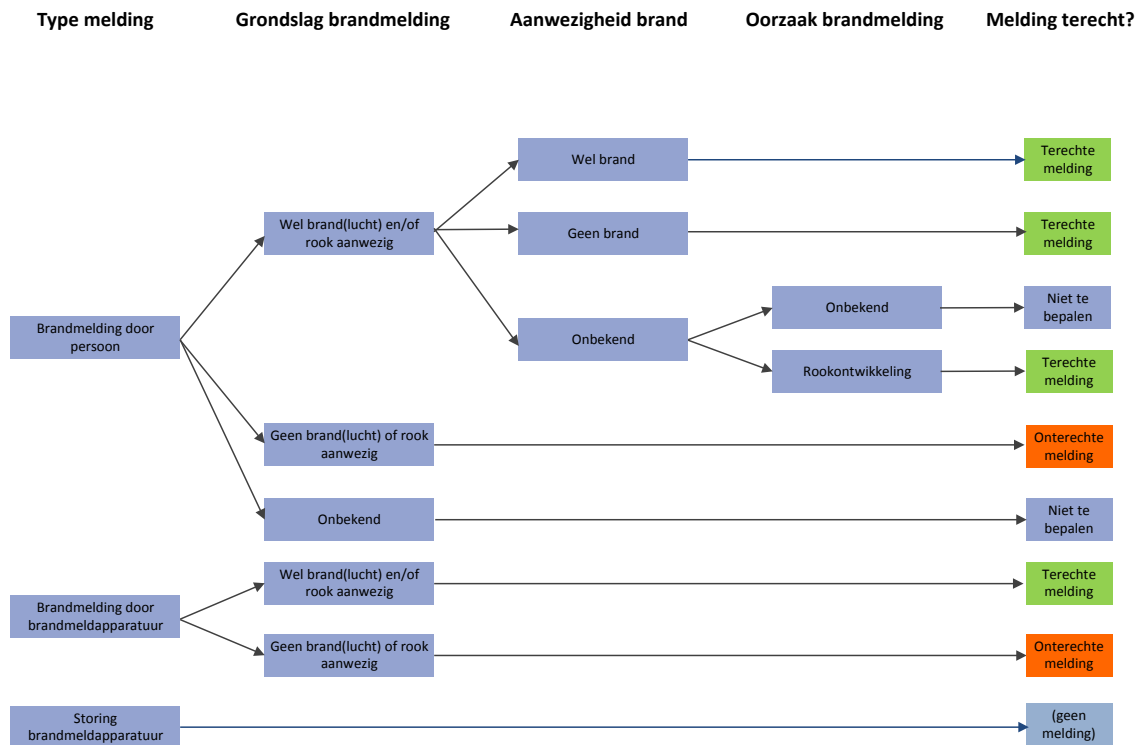
In onderstaande figuur is in meer detail weergegeven hoe wordt bepaald wanneer een melding terecht of onterecht is. Het verschil met de vorige analyse is dat dit keer de storingsmeldingen in de brandmeldapparatuur die niet resulteren in een daadwerkelijke brandmelding, zijn afgesplitst.

Figuur 1: Bepalen terechte en ontorechte meldingen

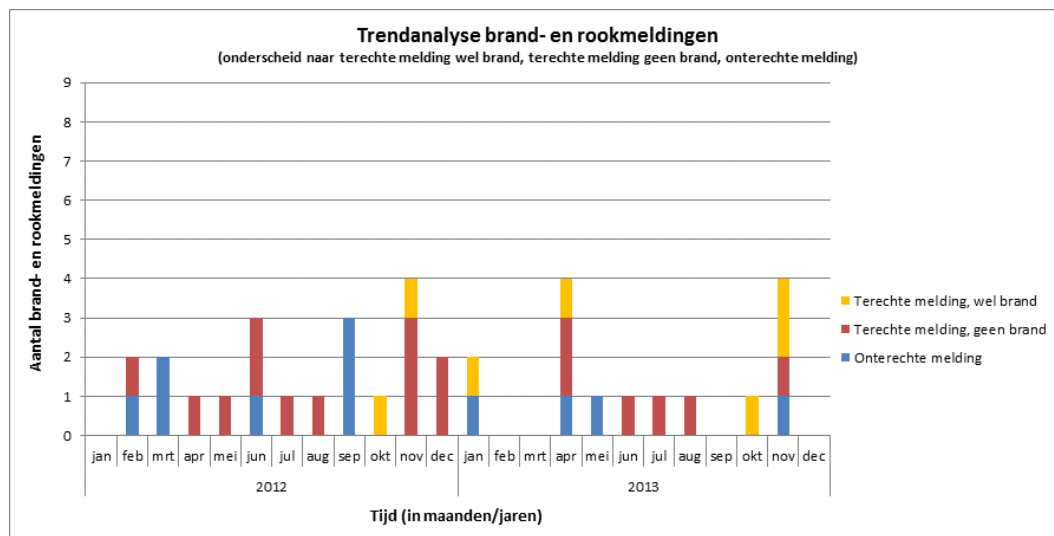
Het totaal aantal brand- en rookmeldingen in 2013 (15) was lager dan het aantal in 2012 (21). In figuur 2 zijn alle meldingen weergegeven, met onderscheid naar terechte meldingen met brand, terechte meldingen zonder brand (waar wel rook is waargenomen) en ontorechte meldingen, waar geen sprake was van brand of rook.

- Het aantal terechte meldingen is afgenomen van 14 (2012) naar 11 (2013)
- Terechte melding, wel brand: in 2012 was twee maal sprake van brand, in 2013 is vijf maal brand geconstateerd.
- Terechte melding, geen brand: het aantal meldingen is in 2013 (6) gehalveerd t.o.v. 2012 (12).
- Ontorechte melding: het aantal ontorechte meldingen is afgenomen van 7 in 2012 naar 4 in 2013.

Figuur 2: Aantal terechte, ontorechte meldingen.

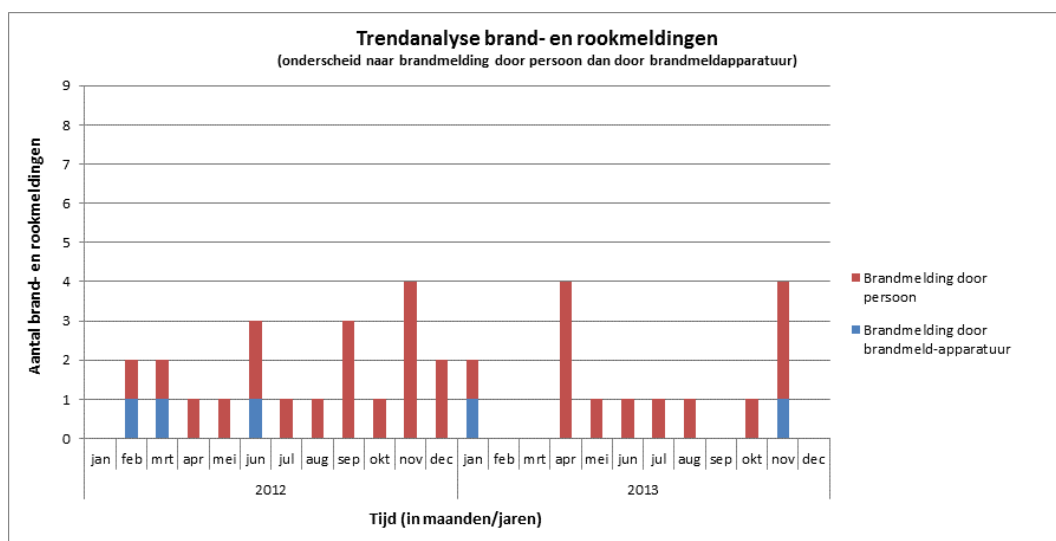
- Brandmelding door persoon; het aantal in 2012 was 18, in 2013 waren dat er 13. Dit is een verbetering. Opmerkelijk is, dat alle gevallen waar daadwerkelijk brand is geconstateerd, door personen zijn gemeld.
  - o dit hangt samen met de plaats waar brand optreedt, dit is zelden in de buurt van brandmeldapparatuur,
  - o dit hangt ook samen met de omvang van de brand, brandmeldapparatuur zou pas bij grote uitslaande brand een melding geven, aangezien ze alleen in technische ruimten aanwezig zijn.
- Brandmelding door brandmeldapparatuur; dit aantal is afgenomen van 3 naar 2, waarbij wordt opgemerkt dat in 2013 één van deze meldingen niet het gevolg was van een defect, maar van onoordeelkundig gebruik door personeel.

Figuur 3: Meldingen door persoon of door brandmeldapparatuur.

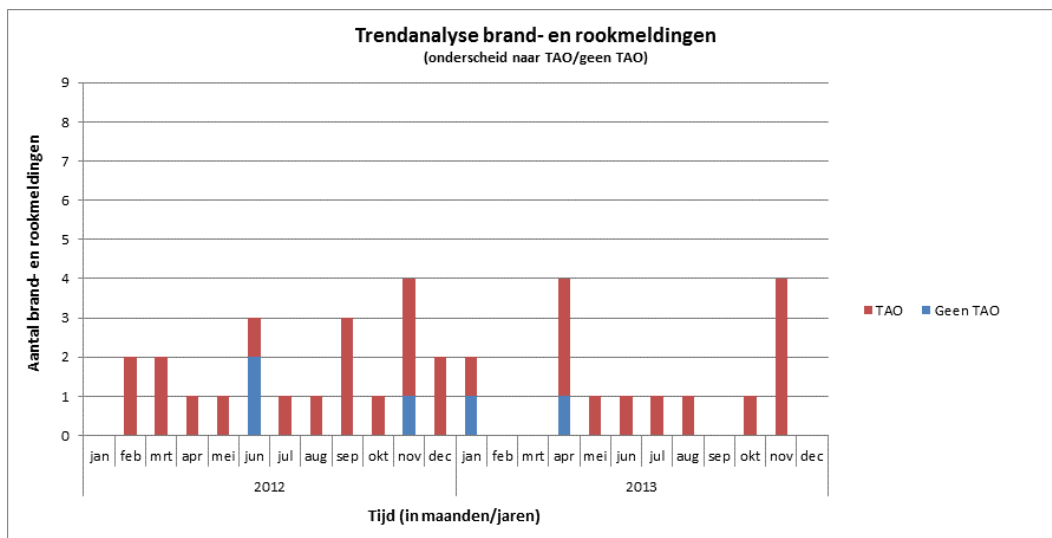
In 2013 hebben zich minder TAO's naar aanleiding van brand- en rookmeldingen voorgedaan (13) dan in 2012 (18). Opgemerkt wordt dat de meeste brand- en rookmeldingen leiden tot een TAO. Verhoudingsgewijs is het aantal TAO's niet veel veranderd.

Figuur 4: TAO of geen TAO

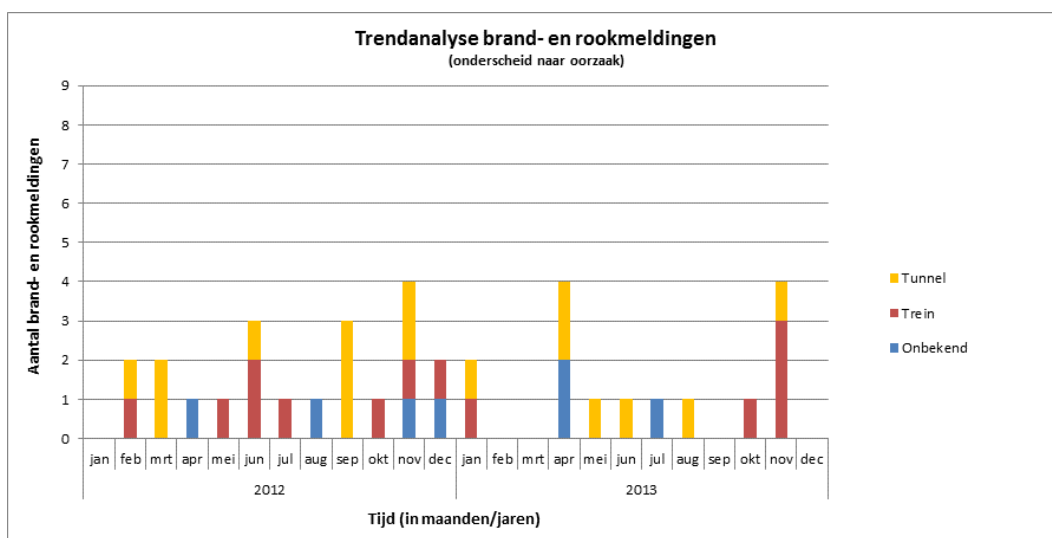
- In 2012 waren 9 meldingen gerelateerd aan de tunnel, in 2013 waren dat er 7.
- In 2012 waren 8 meldingen gerelateerd aan trein, dat is in 2013 gedaald naar 5.

Figuur 5: Toe te wijzen aan trein, tunnel, of toewijzing onbekend.

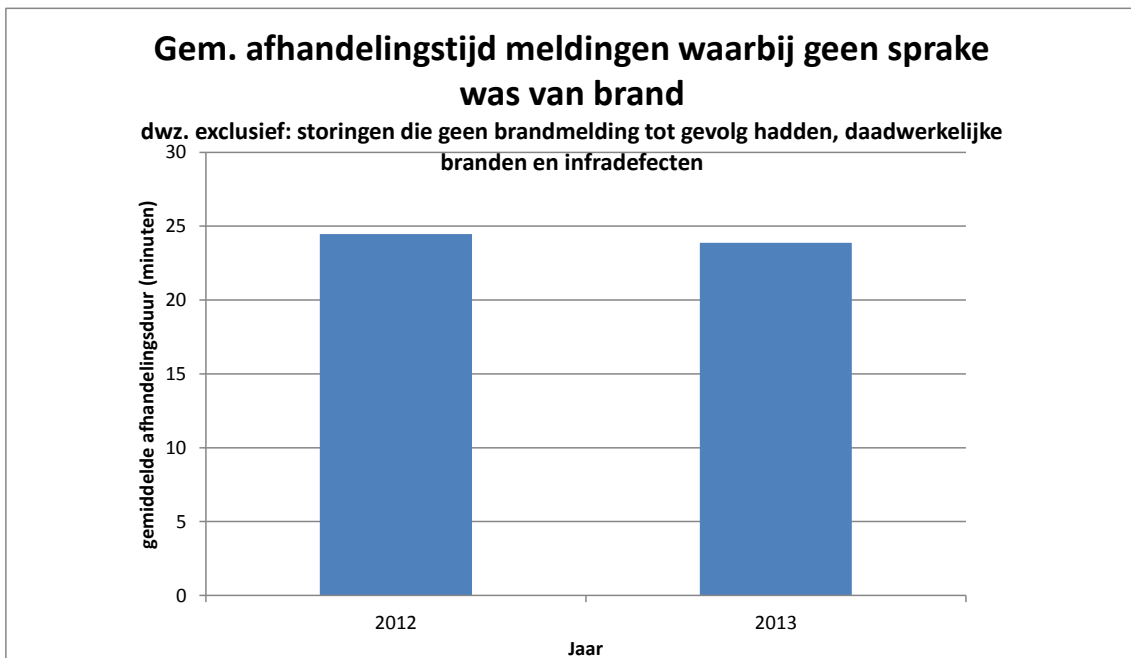
De analyse laat zien dat de gemiddelde afhandelingstijd van een melding waarbij er geen sprake is van brand ongeveer 25 minuten is, zowel in 2012 als in 2013.

*Figuur 7: Gemiddelde afhandelingstijd meldingen waarbij achteraf geen sprake bleek van brand.*

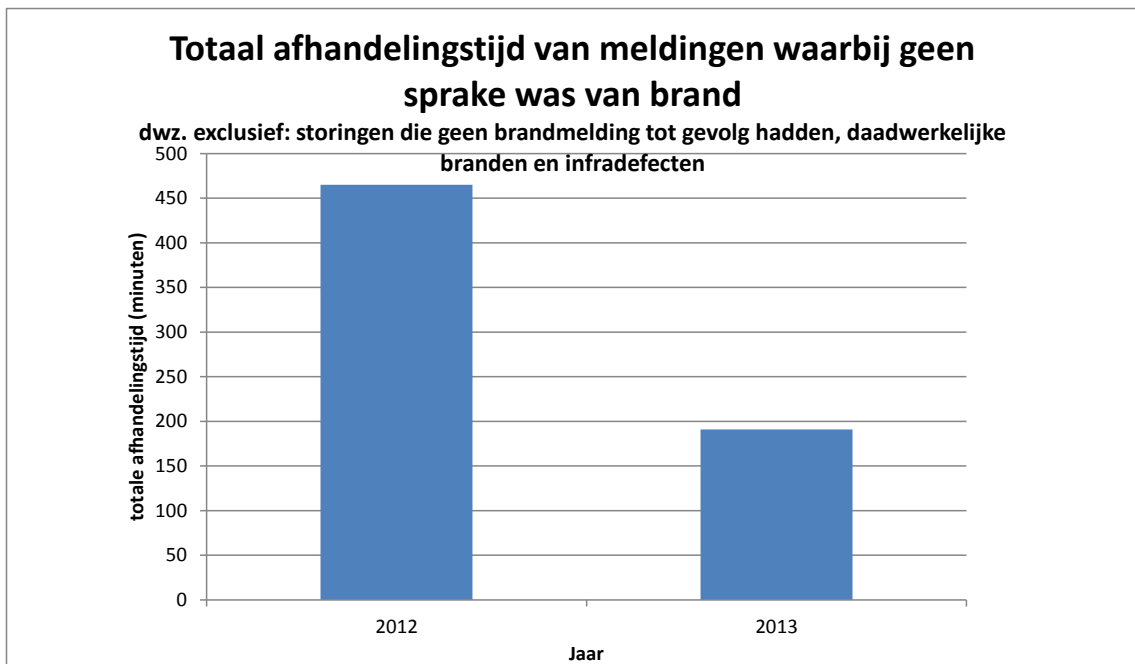
De onderstaande figuur laat zien dat dit in 2012 465 minuten (7,8 uur) was, in 2013 circa 190 minuten (3,2 uur). Dit is een grote verbetering.

*Figuur 8: Totale afhandelingstijd meldingen waarbij achteraf geen sprake was van brand.*

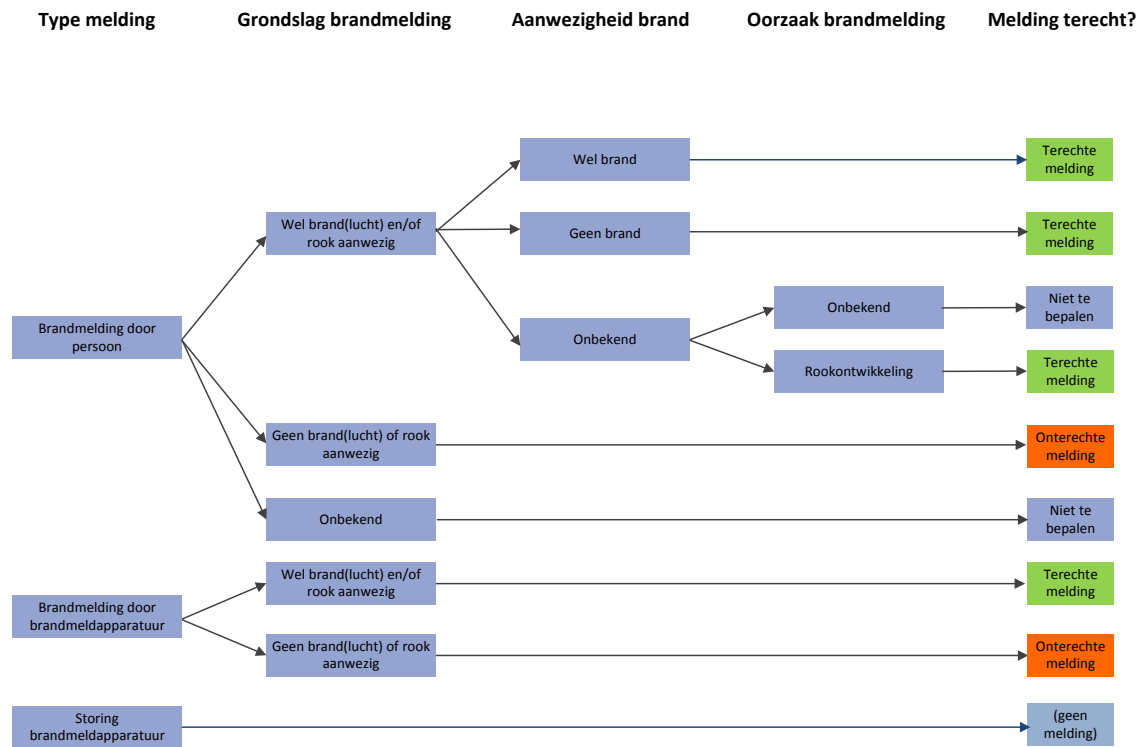
In onderstaande figuur is in meer detail weergegeven hoe wordt bepaald wanneer een melding terecht of onterecht is.

Figuur 10: Bepalen terechte of onterechte melding.
