**Vervolgonderzoek Geluid Binnenvaartschepen
Eindrapport - definitief**

Datum 31 maart 2015
Referentie 20140720-06

Referentie 20140720-06
Rapporttitel Vervolgonderzoek Geluid Binnenvaartschepen
Eindrapport - definitief

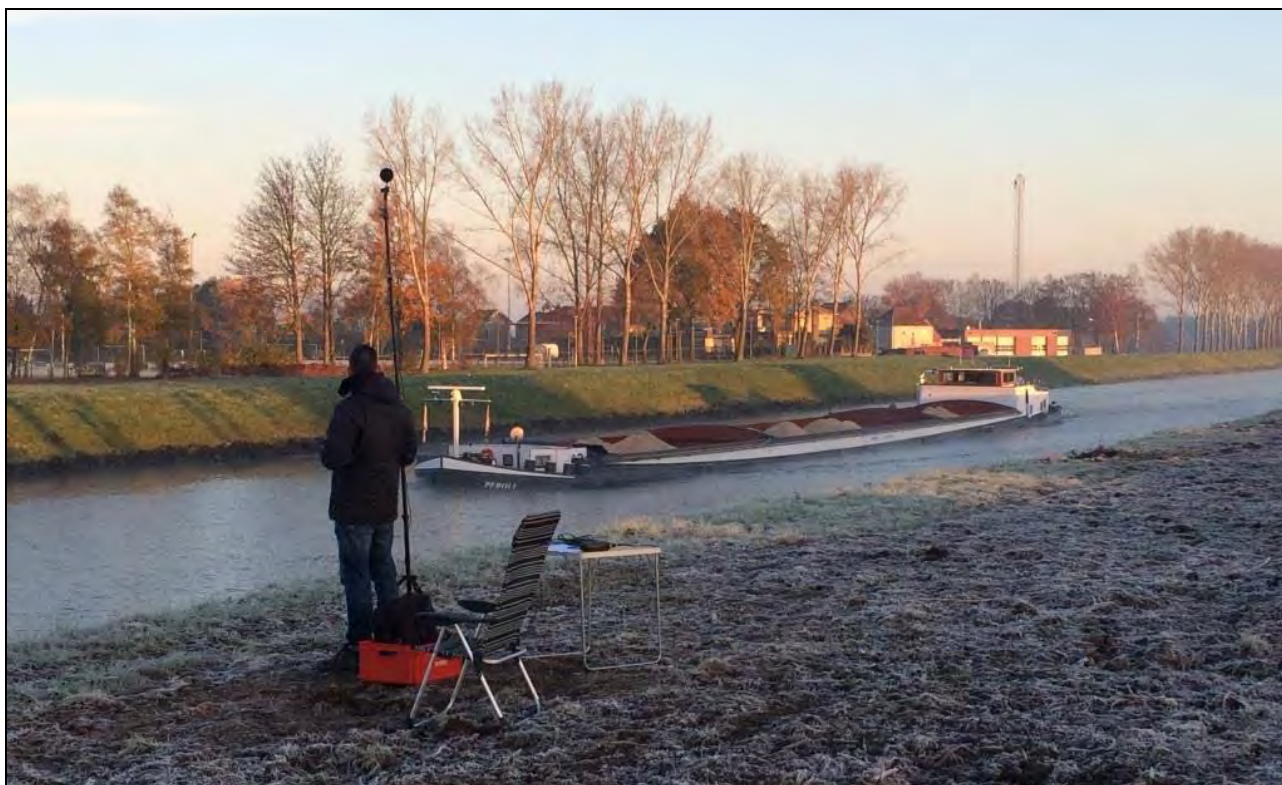
Figuur 3.1: meetlocatie passagemetingen Berg aan de Maas

De geluidmetingen zijn uitgevoerd op 25 november 2014 lang het Julianakanaal bij Berg aan de Maas. Op de meetplaats was ruim zicht op de schepen, heerste een constant achtergrondniveau en was een voldoende groot aanbod van schepen mogelijk. Figuur 3.1 toont een impressie van de meetlocatie.

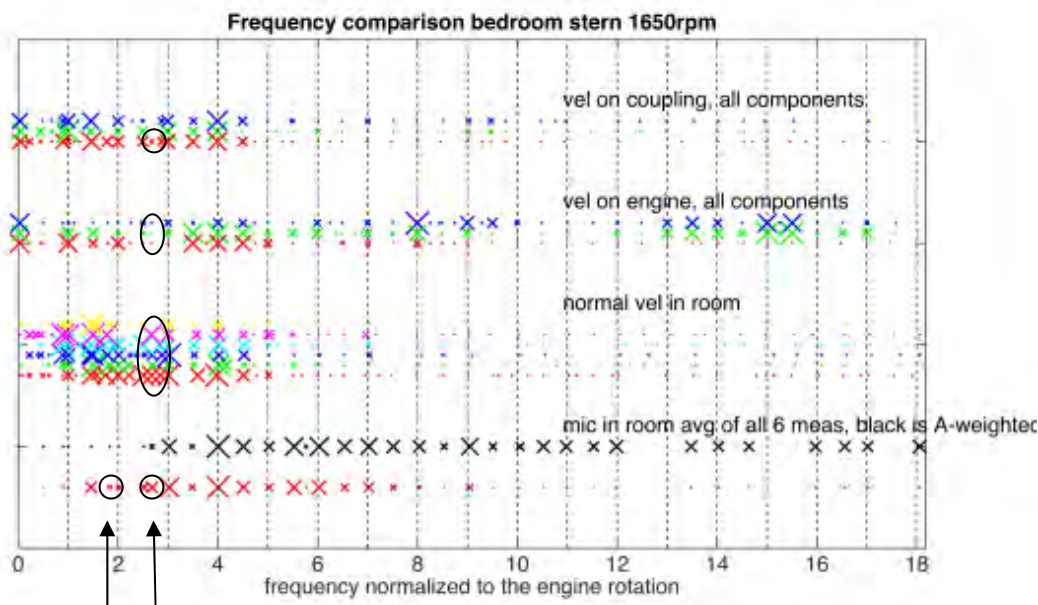
Figuur 4.7: Voorbeeld zichtbaarheid schroeffrequenties in frequentieanalyse

De schroeffrequenties bevinden zich namelijk tussen de hele en halve orde motorfrequenties (dit zijn de grondtoon en haar harmonischen, zie de begrippenlijst). De hele orde motorfrequenties bevinden zich in figuur 4.7 op de stippellijnen, de halve orden zitten er precies er tussenin. Als in de frequentieanalyse pieken te zien zijn tussen de hele en halve orde motorfrequenties, dan is dat een duidelijke aanwijzing dat de schroef een bron is. Dergelijke schroeffrequenties zijn te zien in de omcirkelde gebieden in figuur 4.7.

De schroeffrequenties waren in de analyses van alle schepen in meer of mindere mate zichtbaar.
