# Inspectiesignaal

## Oude balkons met een stalen draagconstructie

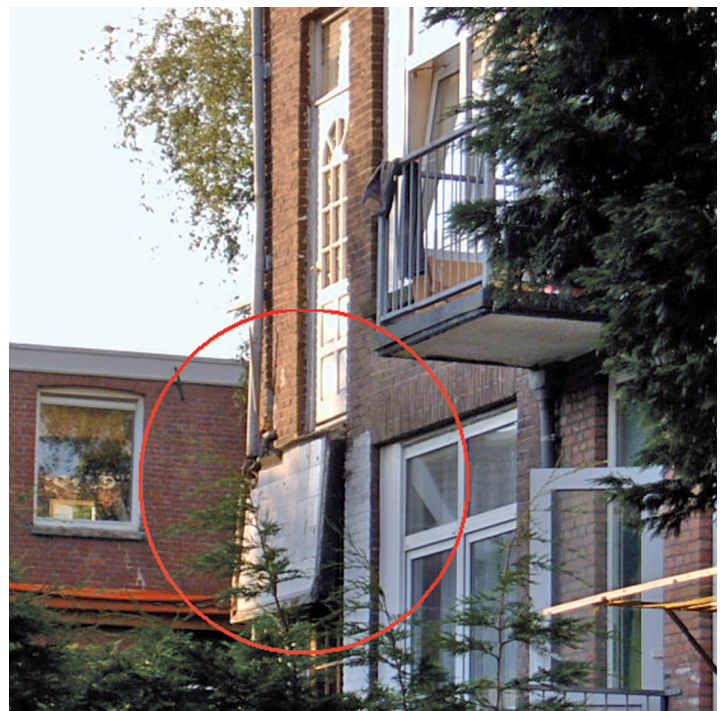
In Rotterdam is in 2006 een balkon van een vooroorlogse portiekwoning bezweken (zie foto). De gemeente Rotterdam heeft in 2007 een onderzoek uitgevoerd naar de kwaliteit van soortgelijke balkons van woningen uit de periode 1910-1950. Hieruit is naar voren gekomen dat veel van deze balkons dringend aan vernieuwing of renovatie toe. Omdat de betreffende balkons ook in andere gemeenten zijn toegepast wil de VROM-Inspectie met dit inspectie-signaal landelijk aandacht vragen voor deze problematiek.

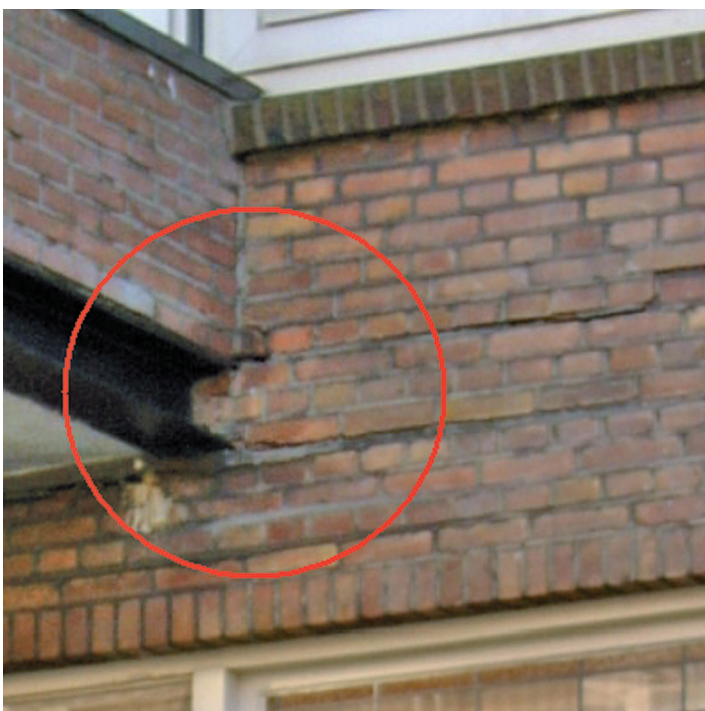
De betreffende balkons uit de periode 1910-1950 bestaan uit vloerplaten van gewapend beton die worden gedragen door uitkragende staalprofielen. Als deze staalprofielen zijn aangetast door corrosie, kan dit leiden tot het bezwijken van het balkon. Vooral de aansluiting van het staalprofiel in de de gevel is hierbij kritisch. Roestvorming kan hier plaatsvinden door vocht/condens in de gevel. Vaak is dit zichtbaar door scheurvorming in het metselwerk (zie foto).

Gezien het toenemende risico dat oude balkons met stalen draagconstructies bezwijken, moet er volgens de VROM-Inspectie snel actie worden ondernomen.

De woningeigenaar is verantwoordelijk voor de veiligheid van een balkon. De Woningwet verbiedt het om een bestaand bouwwerk "in een staat te brengen, te laten komen of te houden" die niet voldoet aan de eisen van het Bouwbesluit. De VROM-Inspectie raadt woningeigenaren aan hun balkons snel te laten beoordelen door een onafhankelijke deskundige en indien noodzakelijk te laten vernieuwen. Indien u vragen heeft, kunt u hierover contact opnemen met de afdeling bouwtoezicht van uw gemeente.
