## **WaterStand Zuid-Holland**

Actualisatie op basis van meetgegevens 2007

Datum	4 februari 2009
Status	Definitief

Uitgegeven door	Afdeling Advies (ARA) van Directie Water & Scheepvaart
<b>Samenstellers</b>	S. Ciarelli, A. van de Vet, J. Mol, H. van Bommel, A. van Spijk
Informatie	Henk.van.Bommel@rws.nl
Telefoon	010-4026368
Fax	
Uitgevoerd door	Henk van Bommel
<b>Collegiale toets</b>	Silvana Ciarelli
Datum	4 februari 2009
Status	Definitief
Versienummer	RWS/DZH/ARA/2008-33

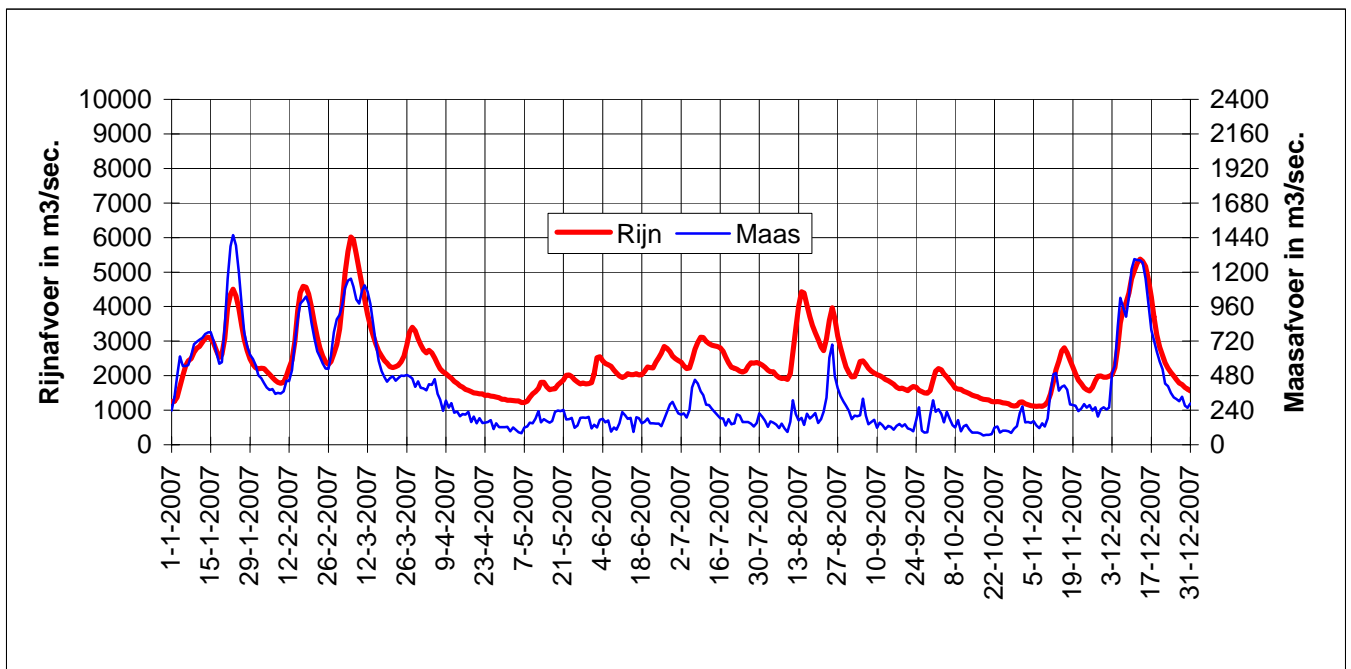
**Figuur 4.1.1.1 Verloop afvoer Rijn (Lobith) en Maas (Megen) (m<sup>3</sup>/s)**

Het afvoerproces van Rijn en Maas over 2007 wordt in figuur 4.1.1.1 weergegeven

Ondanks de lage afvoeren (maar niet extreem laag) tijdens de zomer van 2007 was er geen probleem voor het vaarwegbeheer. De vaardiepte kon op een acceptabel niveau gehandhaafd worden.

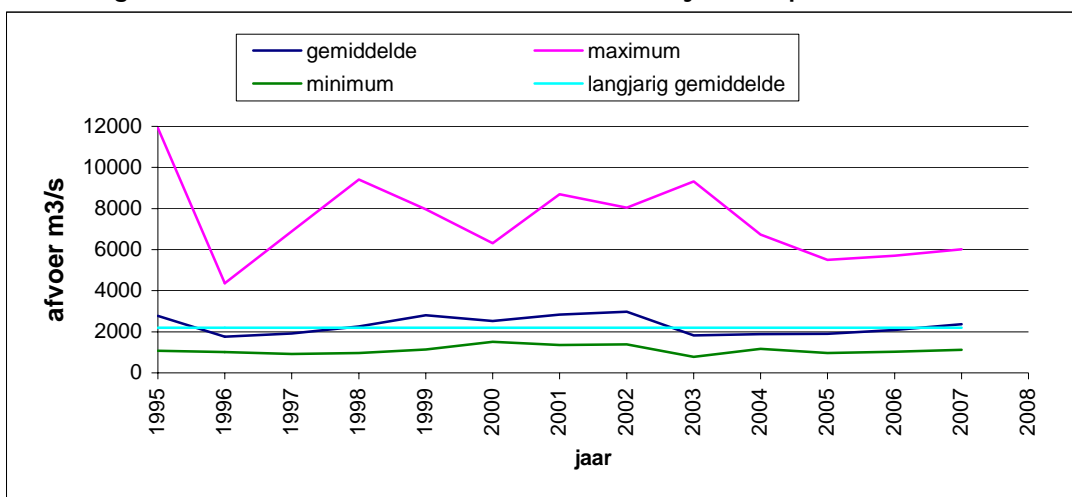
**Figuur 4.1.1.2 Afvoercharacteristieken van de Rijn in de periode 1995 - 2007**

**Meerjarige ontwikkeling:** informatie over de afvoer van de Rijn en de Maas voor de periode 1995 tot en met 2007 zijn weergegeven in figuur 4.1.1.2 en figuur 4.1.1.3. De gemiddelde afvoer van zowel de Rijn als de Maas liggen iets boven de langjarig gemiddelde afvoer. Extreme afvoeren, zowel hoge als lage afvoeren, zijn i.t.t. voorgaande jaren, in 2007 niet voorgekomen.

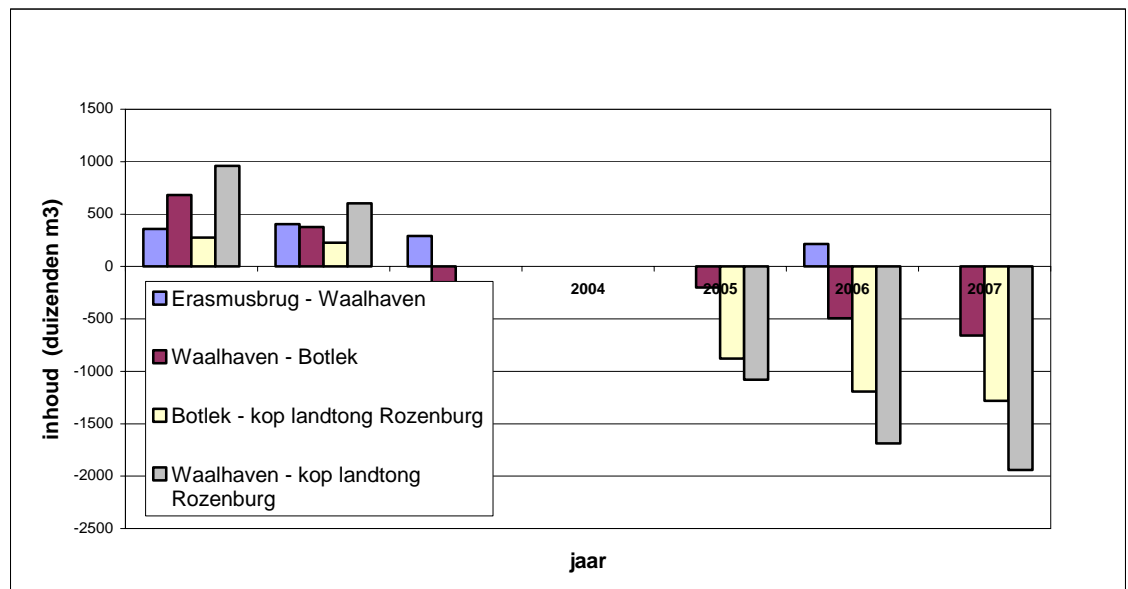
**Figuur 4.2.1 Afwijking inhoud ten opzichte van niveau trapjeslijn**

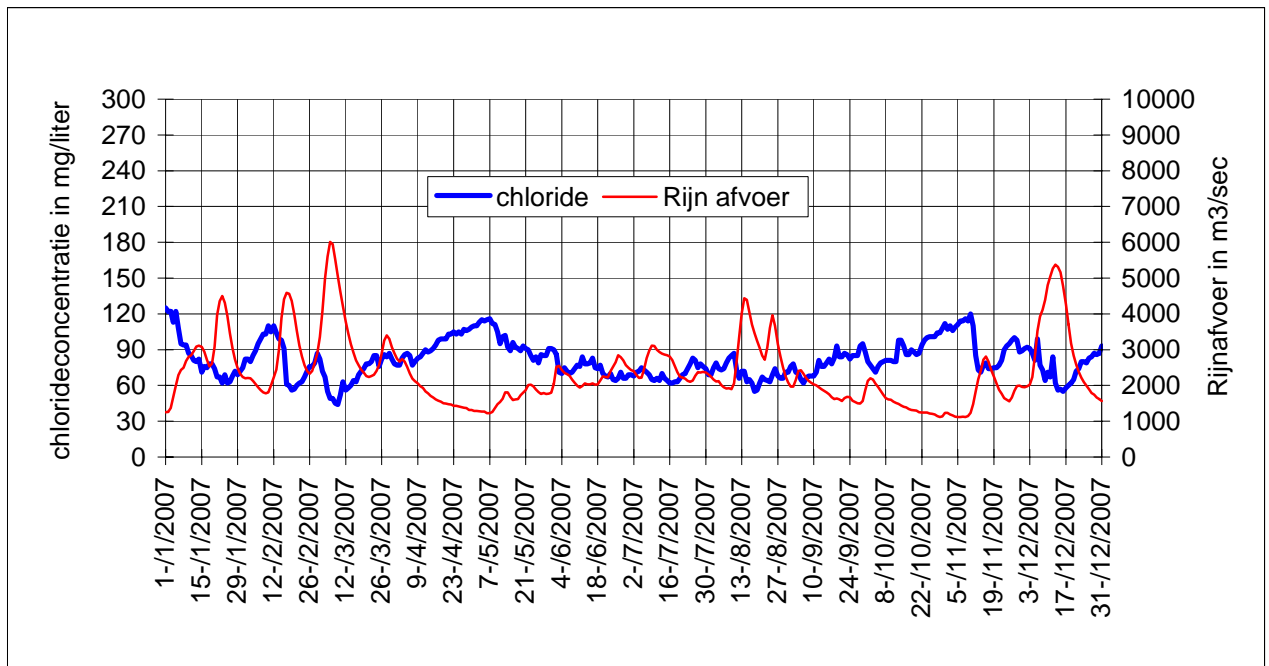
**Figuur 4.3.1 Afvoer en chlorideconcentratie van de Rijn (Lobith) (resp. m<sup>3</sup>/s en Cl<sup>-</sup>/l)**

Het verloop van zowel de afvoer als de chlorideconcentratie van de Rijn bij Lobith is weergegeven in figuur 4.3.1.

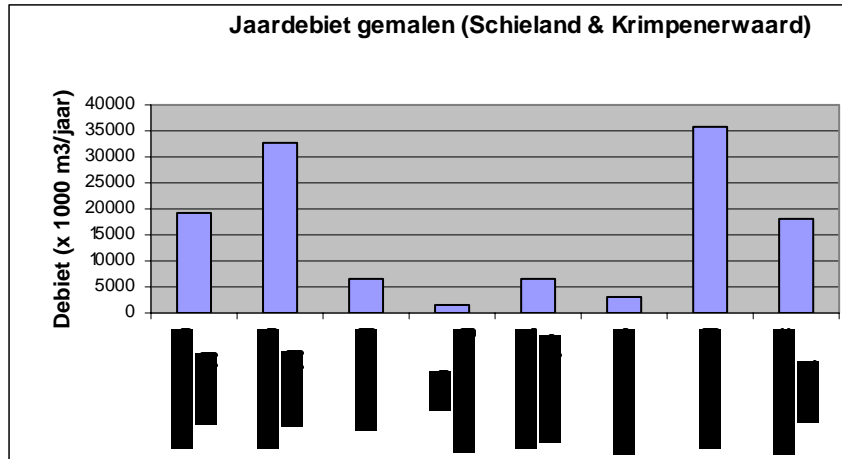
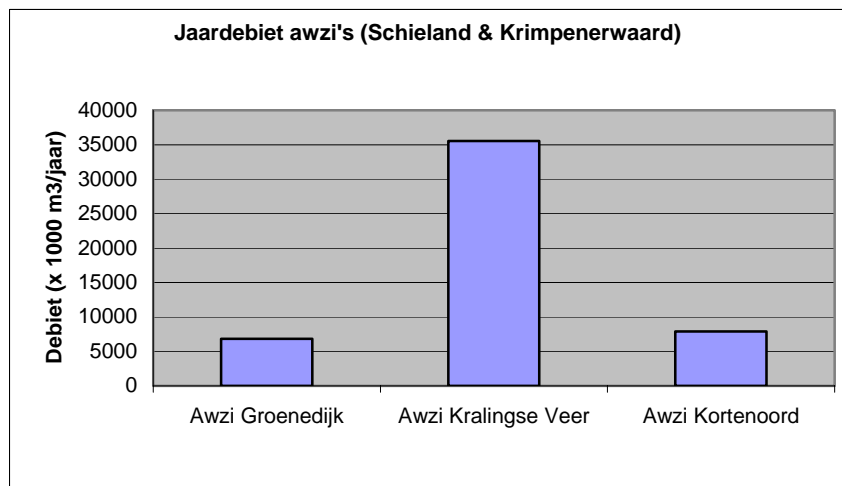
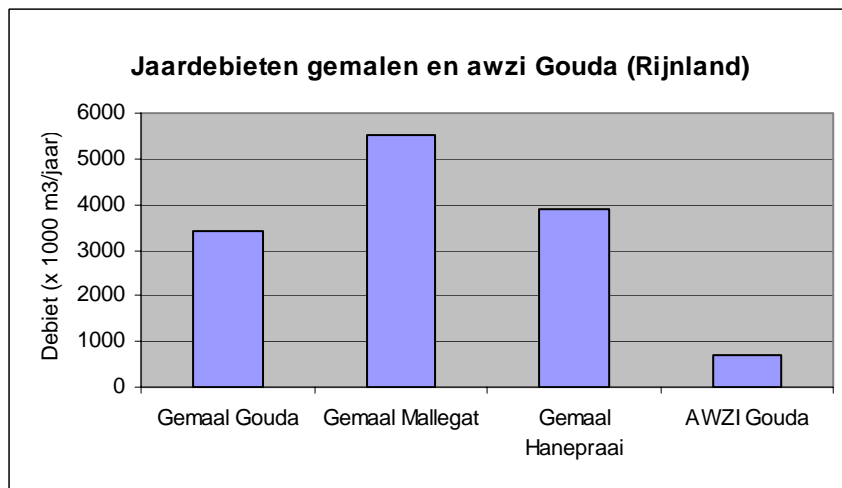
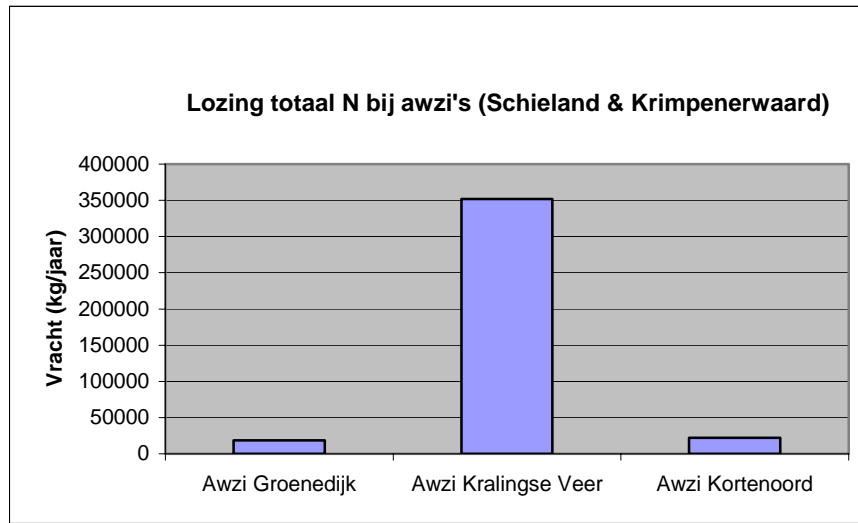
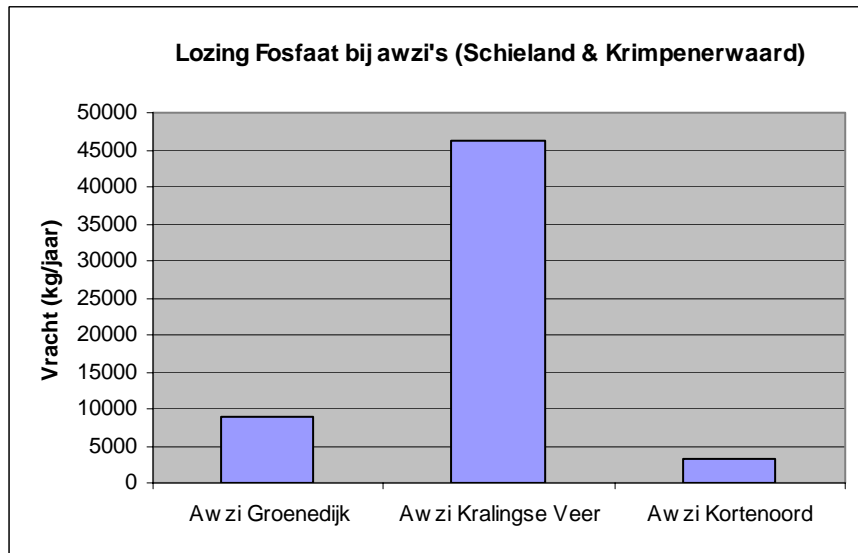
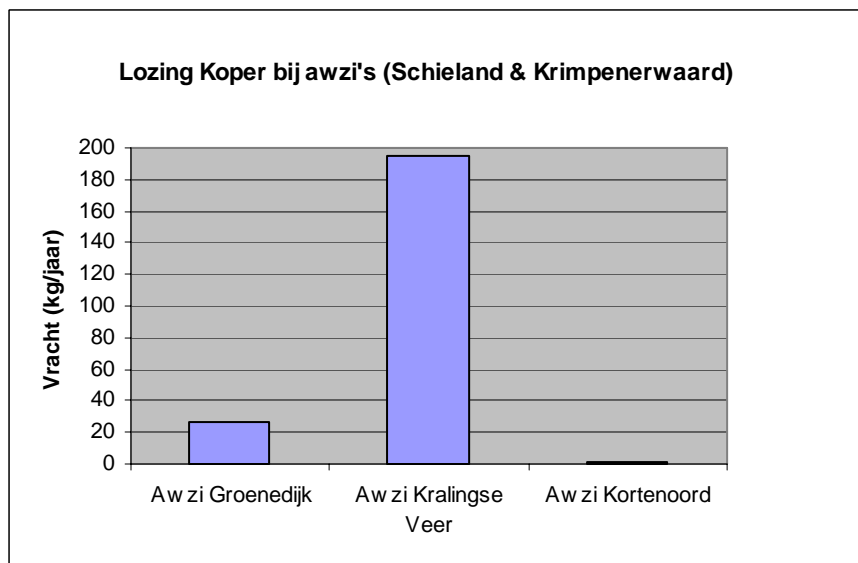
Bijlage C Jaardebieten en lozingen (gemalen en awzi's) op de Hollandsche IJssel

In bijlage C worden de debieten (m<sup>3</sup>/jaar) en de vrachten (kg/jaar) van enkele stoffen (totaal, stikstof, fosfaat, koper, zink en nikkel) van zowel de gemalen als de awzi's weergegeven in staafdiagrammen.

Zowel in het beheergebied Schieland & Krimpenerwaard als die van Rijnland hebben de gemalen de grootste debieten en leveren ze de grootste vrachten van stikstof, fosfaat, koper, zink en nikkel op de Hollandsche IJssel. Van alle awzi's is Kralingseveer die op de Nieuwe Maas loost, de grootste.
