Inspectie Veiligheid en Justitie  
*Ministerie van Veiligheid en Justitie*

# Brand Detentiecentrum Rotterdam

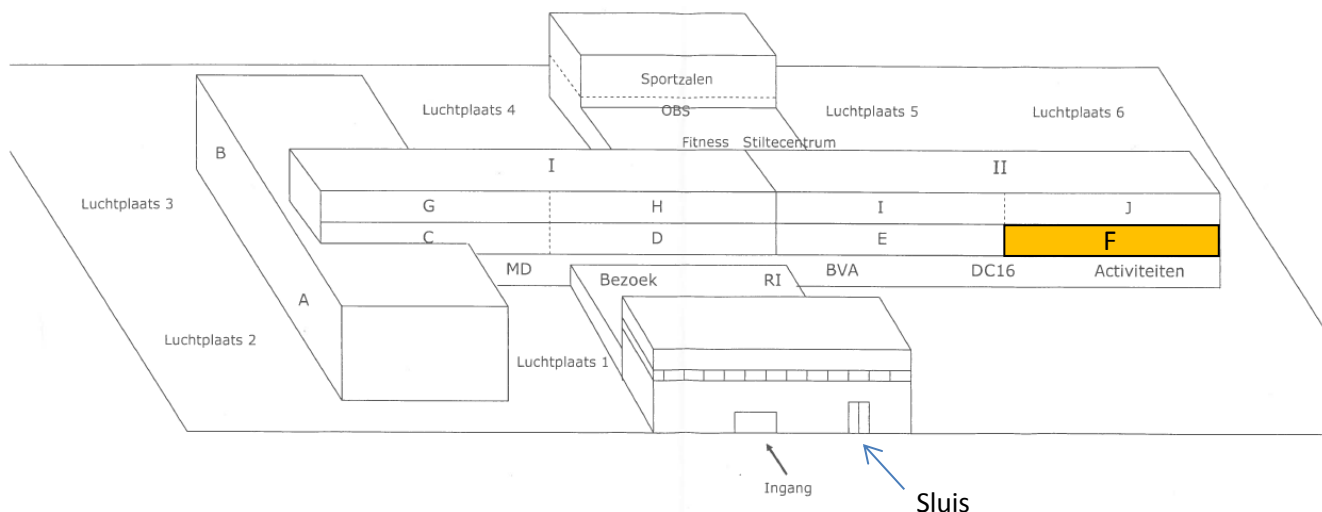
Afbeelding 2. 3D-plattegrond DCR.

De in gebruik zijnde afdelingen A en B zijn gelegen op de begane grond van het gebouw. De afdelingen C, D, E en F zijn gelegen op de eerste verdieping (zie ook afbeelding 2).
