Ons kenmerk
ILT-2019/26547

Datum **27 MEI 2019**
Betreft Tweede onderzoek naar de fysieke kwaliteit van de
railinfrastructuur – versie t.b.v. DT-besluit

Bijlage B: Uitsplitsing van de resultaten

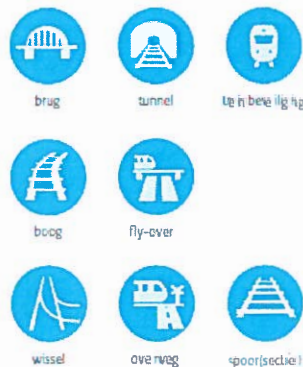
Onderzochte spoorobjecten

Bij de nulmeting in 2013, in 5 andere contractgebieden, voldoed minder spoorweginfrastructuur aan de norm: **85%**

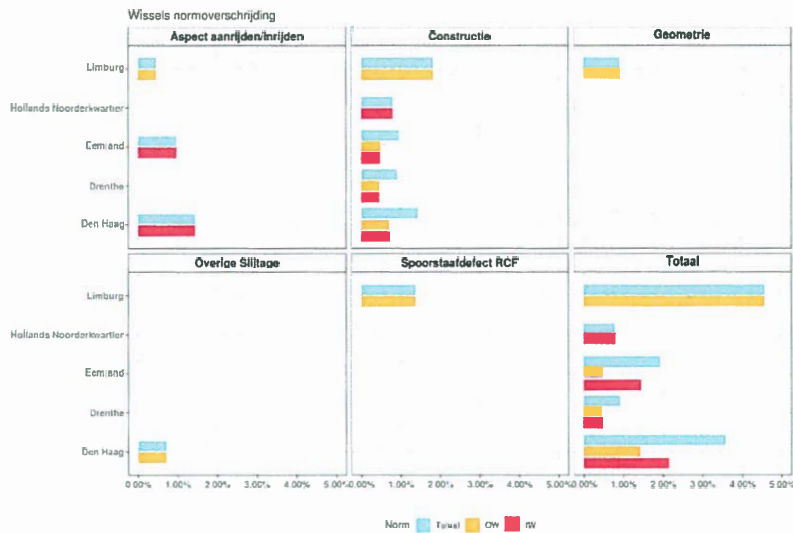
Figuur 3 Het percentage normoverschrijdingen bij het object wissels voor de vijf contractgebieden uitgesplitst naar het aspect van de geconstateerde bevinding. Het totaal is de som van de geconstateerde normoverschrijdingen over alle aspecten.

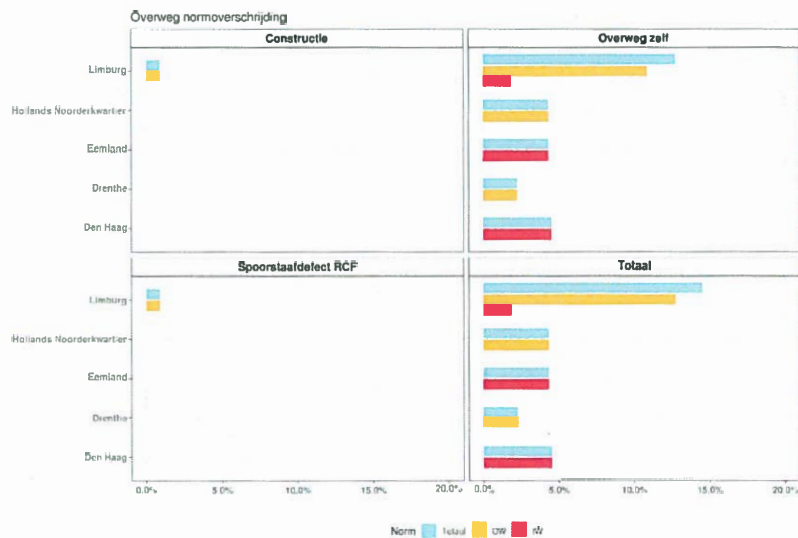
Figuur 4. Het percentage normoverschrijdingen bij het object overwegen voor de vijf contractgebieden uitgesplitst naar het aspect van de geconstateerde bevinding. Het totaal is de som van de geconstateerde normoverschrijdingen over alle aspecten.

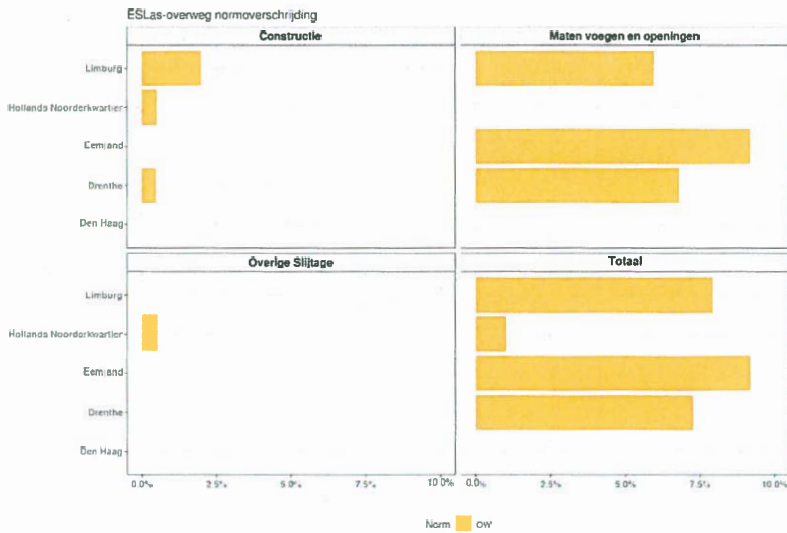
Figuur 7. Het percentage normoverschrijdingen bij het object ES-lasoverweg voor de vijf contractgebieden uitgesplitst naar het aspect van de geconstateerde bevinding. Het totaal is de som van de geconstateerde normoverschrijdingen over alle aspecten
