Sjorren van containers op zeeschepen

Mei 2020

Uitgegeven door Inspectie Leefomgeving en Transport

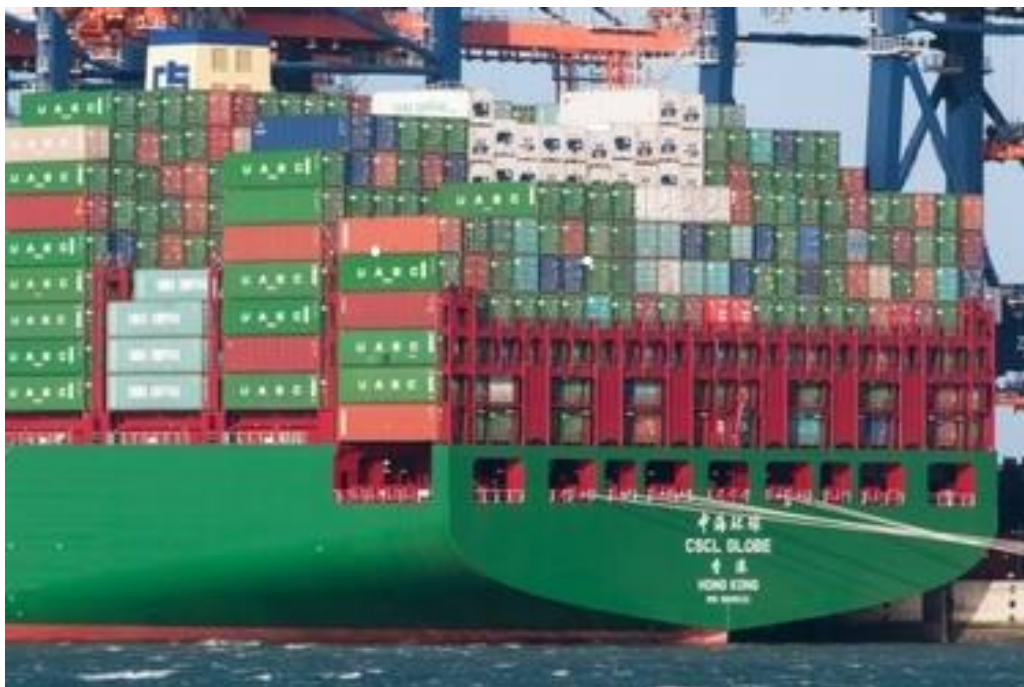
Door de grootte van de schepen stapelen bemanningen en/of sjorbedrijven containers aan dek 8 tot 11 lagen hoog. De bemanning en/of het sjorbedrijf zet de bovenste lagen containers niet vast met aanvullende sjormaterialen, omdat:

Wel gebruiken bemanningsleden twist-locks om de bovenste containers aan elkaar vast te zetten. In de praktijk krijgen juist de containers die hoog in de stapel staan grote krachten te verwerken bij slingerbewegingen (rollen) van het schip.

Foto: Alleen de containers direct boven de loopbruggen zijn gesjord met sjorstangen (bron: Nationale beeldbank).

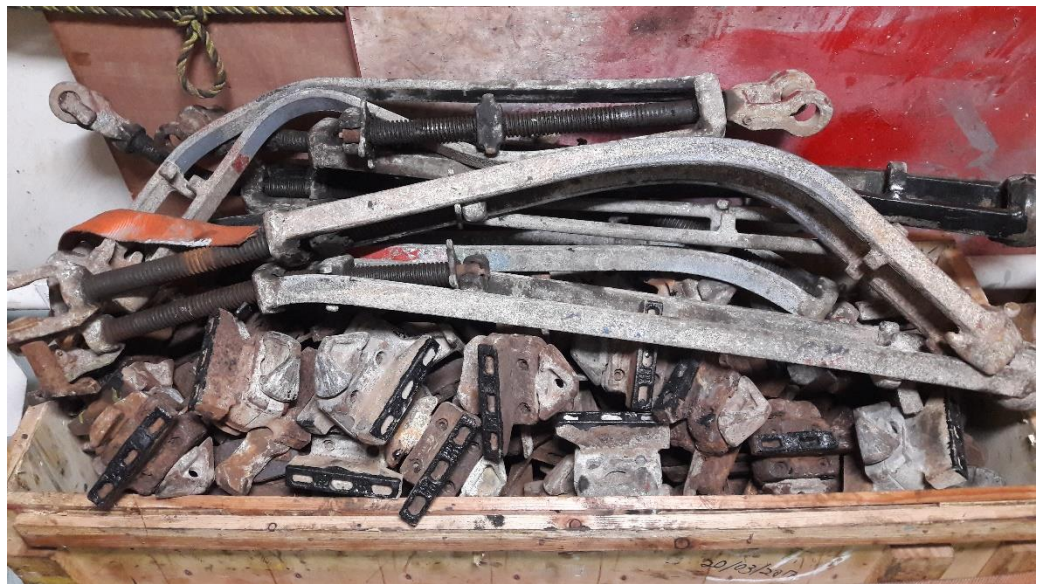
Sjormateriaal krijgt op zee grote krachten te verwerken. Dit is bijvoorbeeld te zien aan vervormingen van sjorstangen. Soms gebruikt de bemanning van een schip meerdere soorten sjormaterialen door elkaar. Dit kan verwarring veroorzaken. Op 13 van de gecontroleerde schepen gebruikten bemanningsleden sjormateriaal dat niet in het CSM stond. Op 11 van de schepen waren defecte sjormaterialen in gebruik.

Foto: Beschadigde spanschroefverbindingen op een schip (bron: ILT).
